REGISTRO DE EVENTOS DE PRECIPITACIÓN			
FECHA: 2020-10-29		EVENTO N: 2073	
<b>Caracterización de los eventos</b>		<b>Estaciones que registraron el evento</b>	
Fecha inicio: 2020-10-29	Hora inicio: 13:20:00	N°	Nombre de la estación
Fecha fin: 2020-10-30	Hora fin: 06:20:00	446	Deprimido Bulerias - Pluviografica
Duración evento	17 horas 00 min	429	Perfilador de Viento - Pluviografica
<b>Mayor intensidad de lluvia</b>		23	Instituto Jorge Robledo
Magnitud	82.3 mm/hora Hora: 15:18:00	39	I.E Pedro Octavio Amado
Estación	34. I.E La Doctora	8	Escuela CEDEPRO
Municipio	Sabaneta, Vegas de la Doctora	394	Deprimido los musicos - Pluviografica
<b>Mayor registro de lluvia acumulada</b>		34	I.E La Doctora
Magnitud	53.09 mm	378	Edificio camacol - Pluviografica
Estación	446. Deprimido Bulerias - Pluviografica	54	I.E Juan Maria Cespedes
Municipio	Medellin, 11 Laureles - Estadio	447	Deprimido San Juan Con Av Ferrocarril - Pluviografica

IMÁGENES DEL RADAR METEOROLÓGICO

MAPA ACUMULADO

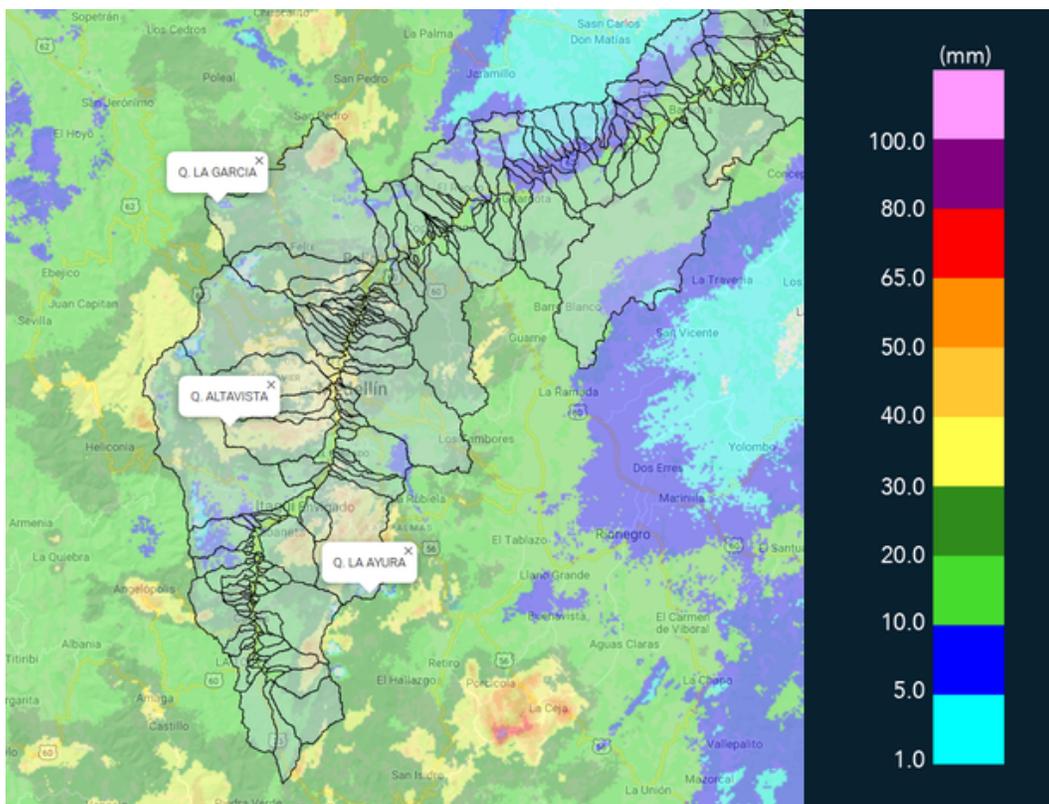
El mapa de precipitation acumulada de radar muestra que los mayores acumulados se dieron sobre las cuencas de las quebradas La García (Bello), Altavista (Medellín) y La Ayurá (Envigado) con valores alcanzaron los 65 mm. Mientras que en el resto del valle los valores oscilan entre los 20 y 40 mm.

(m) Mapa de acumulados de lluvia radar durante el evento

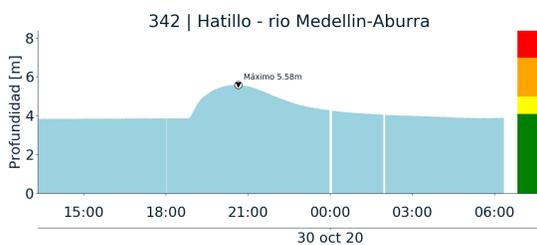
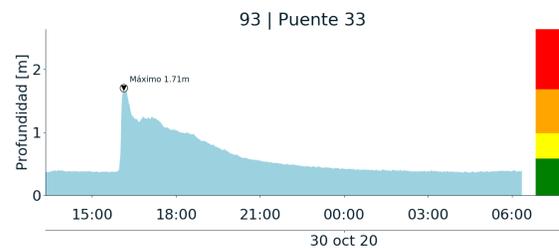
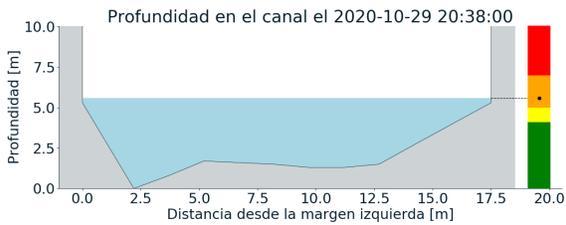
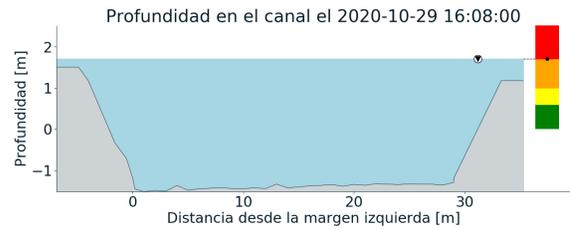
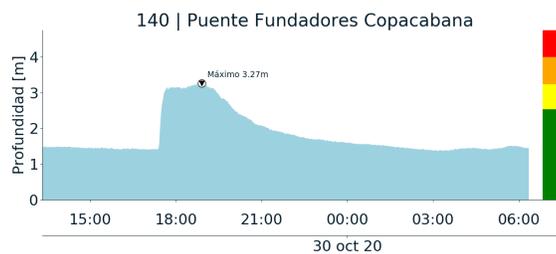
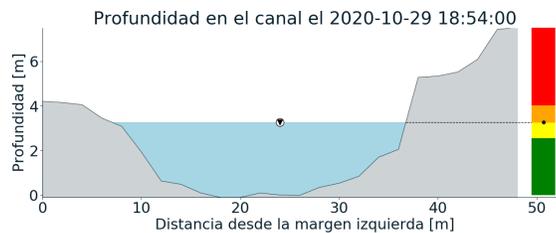
RESUMEN DE REGISTROS DE NIVEL				
Estación	Ubicación	Pico de la hidrografa [m]	Fecha y Hora	Máximo nivel de riesgo alcanzado
93. Puente 33	Medellin - 10 La Candelaria	1.71	2020-10-29 16:08:00	Rojo
342. Hatillo - rio Medellin-Aburra	Barbosa -	5.58	2020-10-29 20:38:00	Naranja
140. Puente Fundadores Copacabana	Copacabana - La Maria	3.27	2020-10-29 18:54:00	Naranja

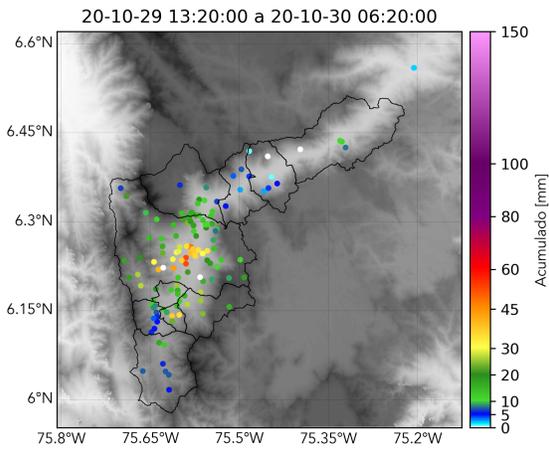
(q) Boletín Precipitación

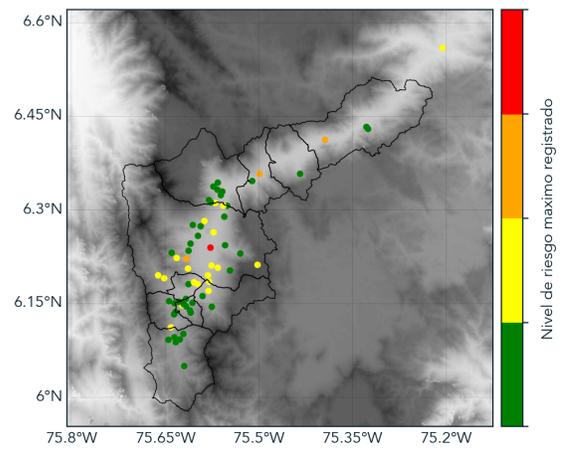
(r) Boletín Nivel
