REGISTRO DE EVENTOS DE PRECIPITACIÓN			
FECHA: 2020-11-05		EVENTO N: 2081	
Caracterización de los eventos		Estaciones que registraron el evento	
Fecha inicio: 2020-11-05	Hora inicio: 22:40:00	N°	Nombre de la estación
Fecha fin: 2020-11-06	Hora fin: 18:30:00		Acumulado (mm)
Duración evento	19 horas 50 min	278	Vereda Potrerito - Pluviografica
Mayor intensidad de lluvia		15	Colegio San Lucas
Magnitud	70.1 mm/hora Hora: 06:47:00	234	I.E Manuel Jose Caicedo - Pluviometro
Estación	15. Colegio San Lucas	47	Villa Nueva Sede La Luz
Municipio	Medellin, 14 El Poblado	70	Indural Km6 Medellin-Bogota
Mayor registro de lluvia acumulada		451	Heliodora - Pluviografica
Magnitud	42.67 mm	30	Salon Social Barbosa
Estación	278. Vereda Potrerito - Pluviografica	56	I.E Inem Jose Felix de Restrepo Sede Santa Catalina
Municipio	Barbosa, Potrerito	184	Miraflores
Descripción del evento de precipitación		46	I.E La Milagrosa
<p>El evento inició con la formación de lluvias de baja intensidad al occidente del municipio de Medellín, que se fueron extendiendo e intensificando sobre el corregimiento de Santa Elena y la comuna El Poblado, donde causaron el aumento en el nivel de las quebradas Q. La Sanin y Q. La Pres

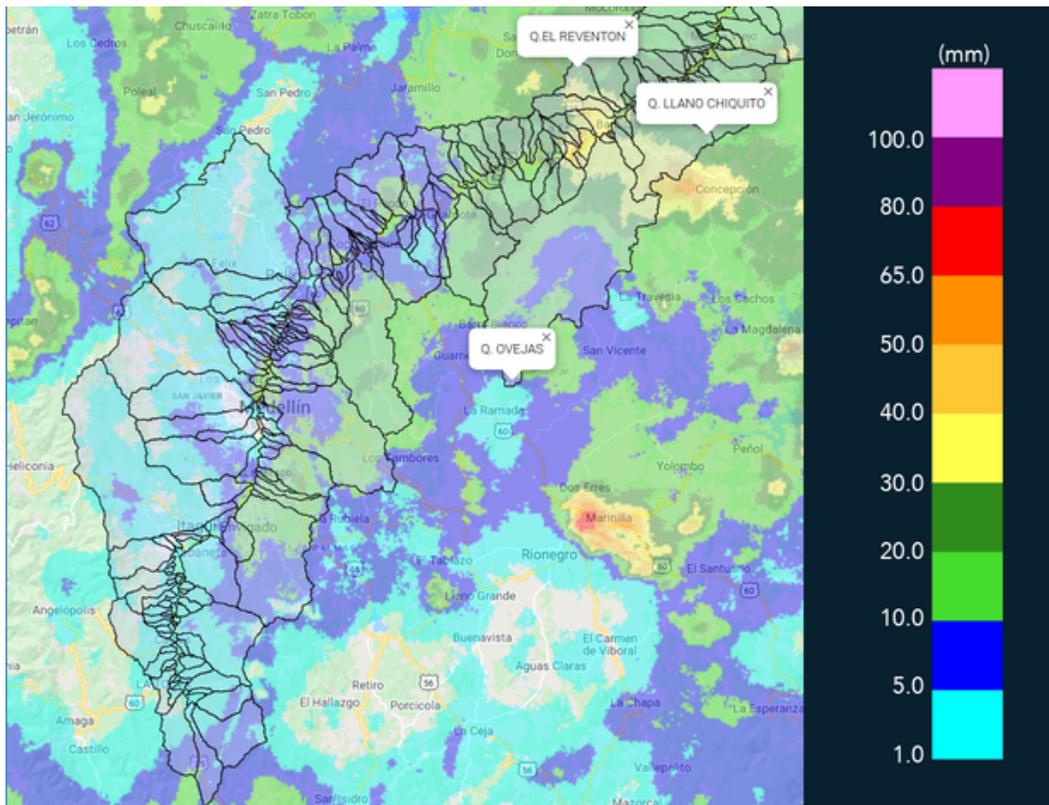
Los mayores acumulados se registraron sobre las cuencas Q. El Reventón, Llano Chiquito y Ovejas en el municipio de Barbosa con valores entre 40 y 60 mm.

(m) Mapa de acumulados de lluvia radar durante el evento

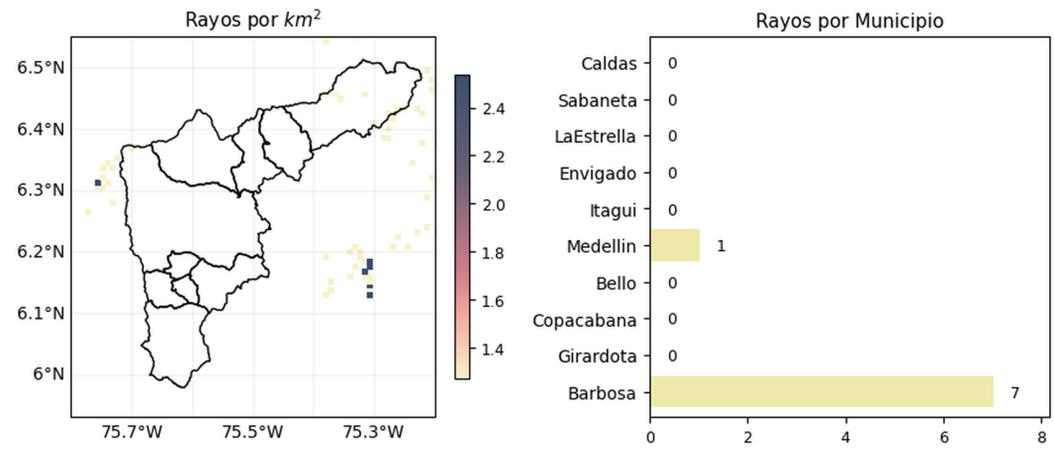
Se registraron en total 7 descargas eléctricas de tipo - nube tierra en el municipio de Barbosa.

**RED METEOROLOGÍA**
 Reporte descargas eléctricas tipo nube - tierra
 2020-11-05 22:40:00 a 2020-11-06 18:30:00

(n) Mapa de descargas eléctricas durante el evento

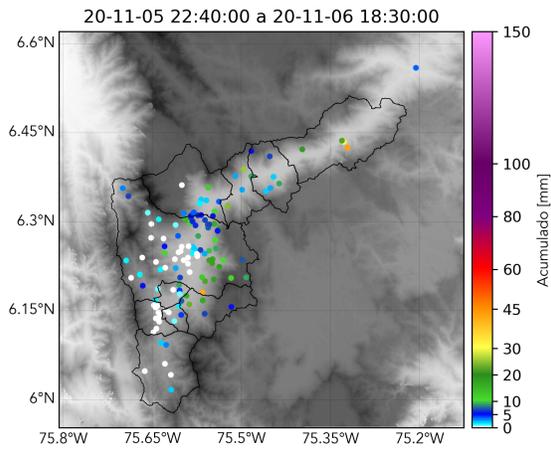
(s) Boletín Precipitación

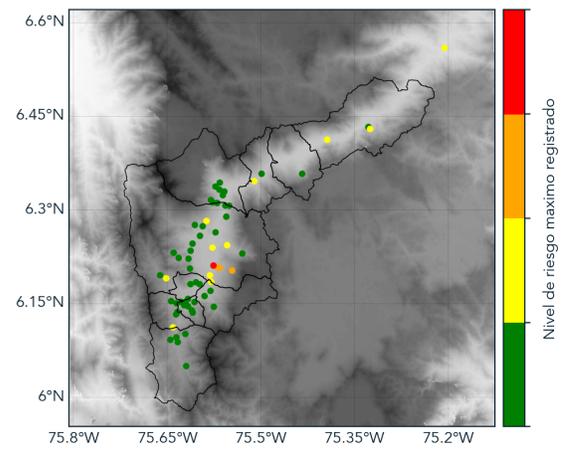
(t) Boletín Nivel
