REGISTRO DE EVENTOS DE PRECIPITACIÓN			
FECHA: 2020-11-07		EVENTO N: 2082	
Caracterización de los eventos		Estaciones que registraron el evento	
Fecha inicio: 2020-11-07	Hora inicio: 13:30:00	N°	Nombre de la estación
Fecha fin: 2020-11-07	Hora fin: 23:30:00	36	Colegio Concejo de Itagui
Duración evento	10 horas 00 min	127	I.E. Manuel Jose Sierra - Sede la Holanda
Mayor intensidad de lluvia		47	Villa Nueva Sede La Luz
Magnitud	91.44 mm/hora Hora: 18:44:00	389	El Tesoro - Pluviografica
Estación	288. Colegio Waldorf - Pluviografica	88	CUIDA Juan Cojo
Municipio	La Estrella, Pueblo viejo	184	Miraflores
Mayor registro de lluvia acumulada		288	Colegio Waldorf - Pluviografica
Magnitud	51.31 mm	37	Liceo Fernando Velez
Estación	36. Colegio Concejo de Itagui	14	Escuela El Triunfo
Municipio	Itagui, Comuna 03	31	Colegio Jose Manuel Sierra
Descripción del evento de precipitación		253	Parque 3 Aguas - Pluvio
<p>El evento inició con la formación de núcleos de alta intensidad al oriente de la jurisdicción, los cuales se extendieron a los municipios del sur del valle y las comunas del centro de Medellín. Posteriormente, las lluvias en el sur se disiparon, excepto en Caldas, donde precipitaciones de m

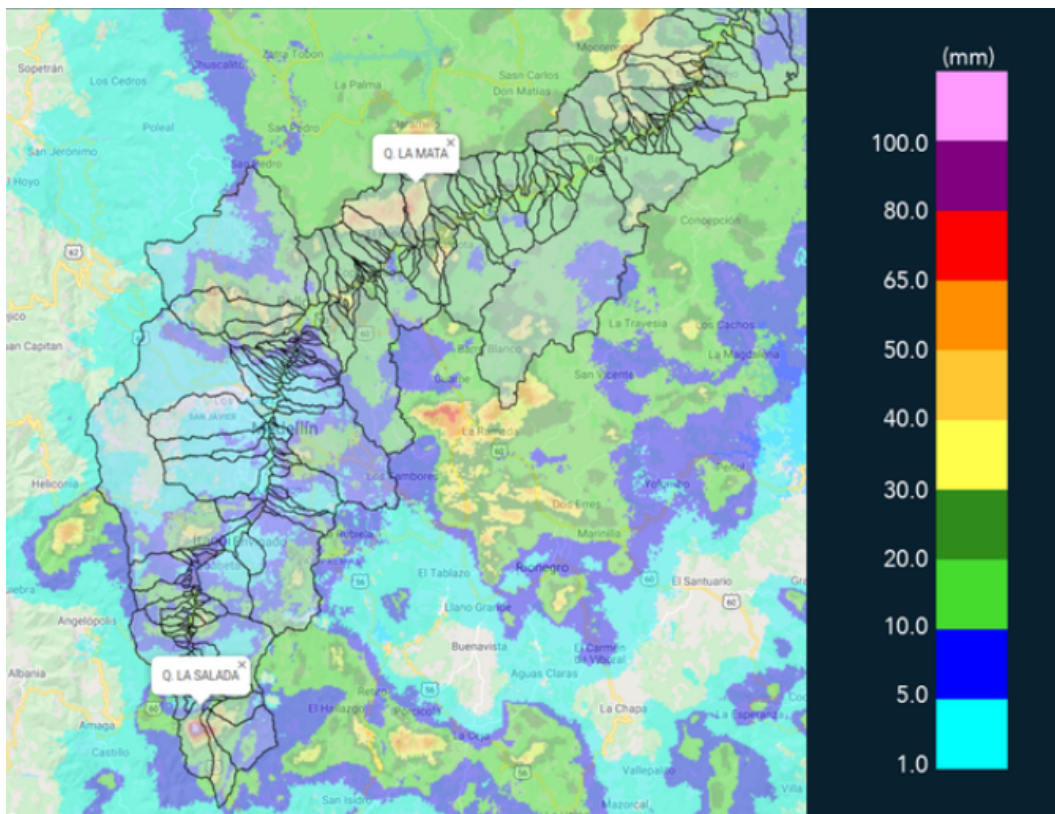
Los mayores acumulados de precipitación de radar, se presentaron en la cuenca de la quebrada La Salada en Caldas con valores que alcanzan los 100 mm, seguida de las cuencas Q. La Mina, Alto de San Miguel (Caldas) y Q. La Mata en Girardota con valores de hasta 80mm. En el resto del valle los acumulados no superaron los 50 mm.

(I) Mapa de acumulados de lluvia radar durante el evento

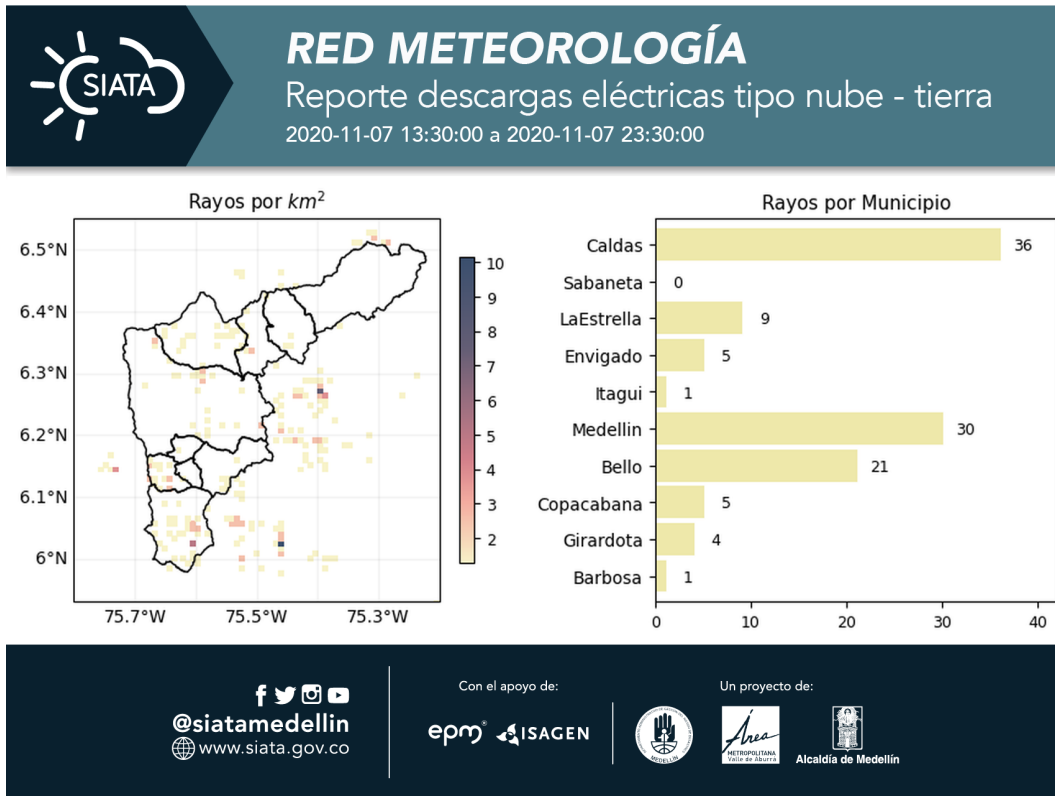
Se registraron en total 112 descargas eléctricas de tipo nube-tierra, 36 en Caldas, 30 en Medellín, 21 en Bello, 9 La Estrella, 5 Envigado, 5 Copacabana, 4 Girardota, 1 Barbosa y 1 Itagüí.

(m) Mapa de descargas eléctricas durante el evento

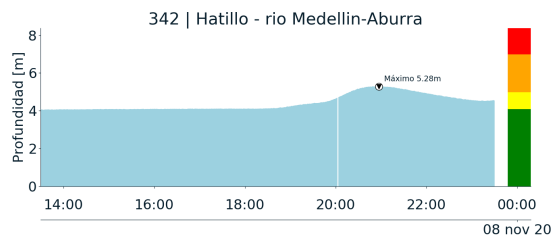
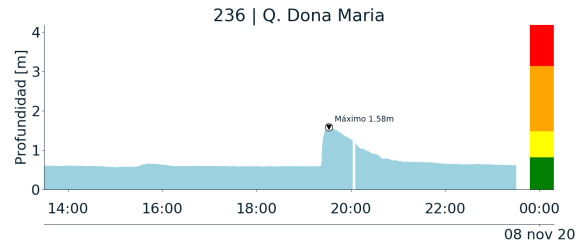
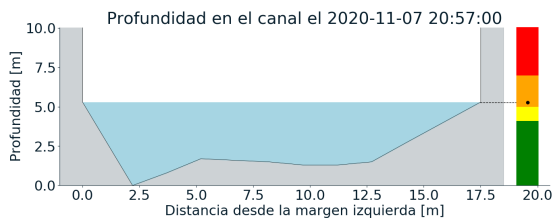
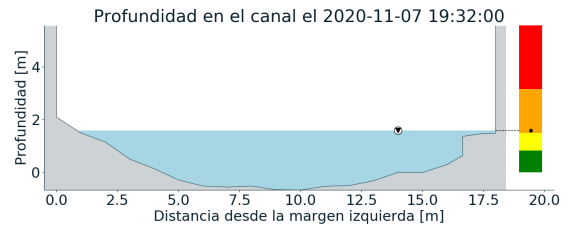
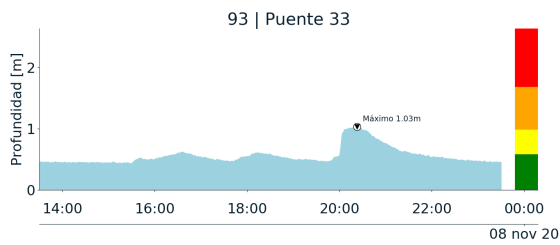
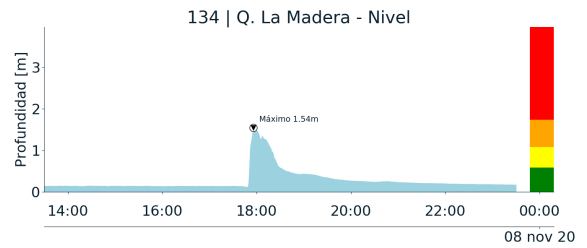
RESUMEN DE REGISTROS DE NIVEL				
Estación	Ubicación	Pico de la hidrografa [m]	Fecha y Hora	Máximo nivel de riesgo alcanzado
342. Hatillo - rio Medellin-Aburra	Barbosa -	5.28	2020-11-07 20:57:00	Naranja
236. Q. Dona Maria	Itagui - Santa Maria No. 2	1.58	2020-11-07 19:32:00	Naranja
155. El Hato	Bello - Comuna 04	1.17	2020-11-07 18:22:00	Naranja
135. Q. La loca - Nivel	Bello - Comuna 03	0.93	2020-11-07 18:10:00	Naranja
134. Q. La Madera - Nivel	Bello - Comuna 02	1.54	2020-11-07 17:56:00	Naranja
93. Puente 33	Medellin - 10 La Candelaria	1.03	2020-11-07 20:23:00	Naranja
