REGISTRO DE EVENTOS DE PRECIPITACIÓN				
FECHA: 2020-12-26			EVENTO N: 2122	
Caracterización de los eventos		Estaciones que registraron el evento		
Fecha inicio: 2020-12-26	Hora inicio: 18:30:00	Nº	Nombre de la estación	Acumulado (mm)
Fecha fin: 2020-12-27	Hora fin: 00:00:00	320	Palmitas potrera - Pluvio	29.72
Duración evento	5 horas 30 min	4	I.E Hector Rogelio Montoya	22.1
Mayor intensidad de lluvia		76	I.E. Fontidueno	14.99
Magnitud	54.86 mm/hora Hora: 21:55:00	373	Comfama Copacabana - Pluviografica	5.08
Estación	320. Palmitas potrera - Pluvio			
Municipio	Medellin, Potrero - Miseranga			
Mayor registro de lluvia acumulada				
Magnitud	29.72 mm			
Estación	320. Palmitas potrera - Pluvio			
Municipio	Medellin, Potrero - Miseranga			
Descripción del evento de precipitación				
<p>El evento se caracterizó con la entrada de lluvias de baja intensidad provenientes del noroccidente del departamento. Inicialmente, ingresaron a los municipios de Barbosa y Girardota. Luego, se trasladaron a Bello y al corregimiento de Palmitas en Medellín con moderadas intensidades. Horas más tarde, se movilizó hacia el suroriente cubriendo gran parte de Bello, Copacabana, Girardota, el área urbana de Med

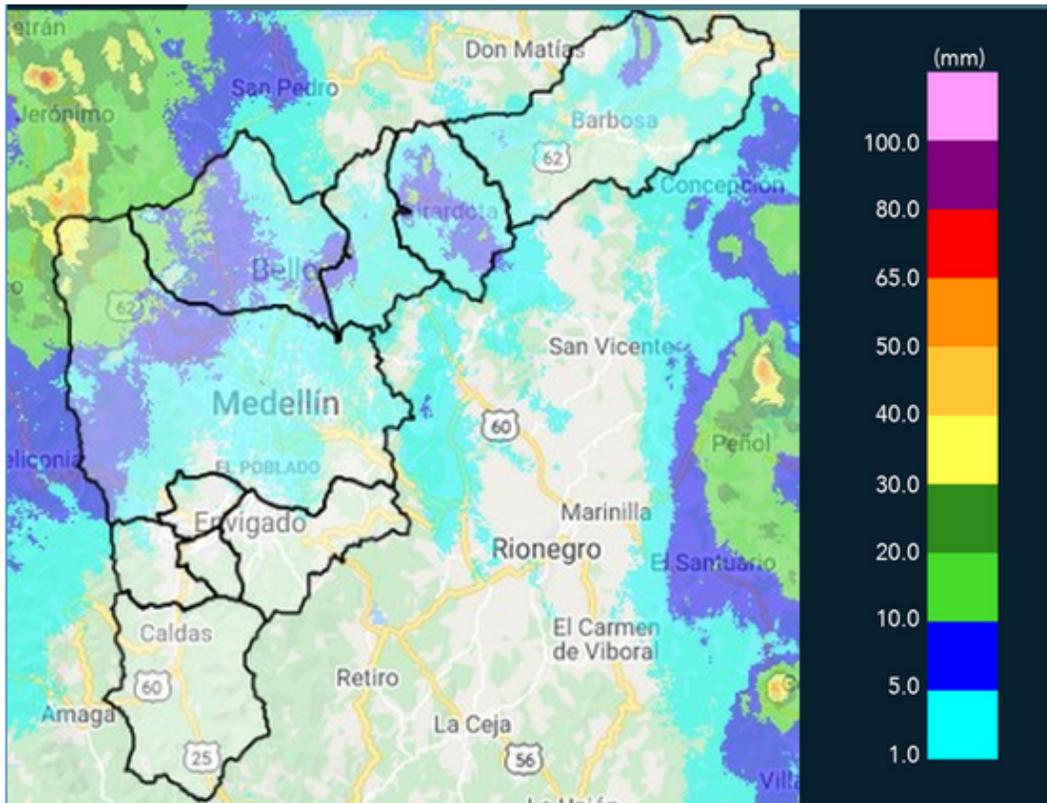
Los mayores acumulados de precipitación de radar se registraron sobre el corregimiento de Palmitas del municipio de Medellín con valores de hasta 50 mm.

(i) Mapa de acumulados de lluvia radar durante el evento

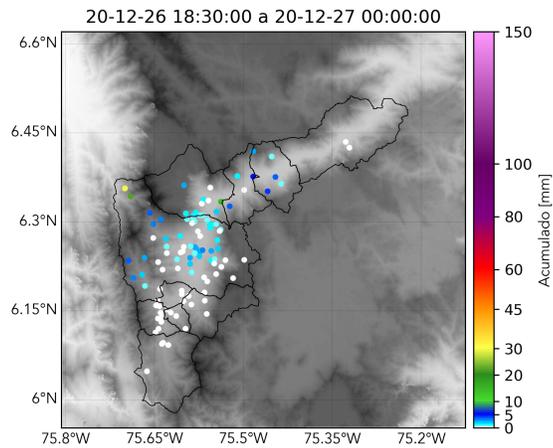
(j) Boletín Precipitación
