REGISTRO DE EVENTOS DE PRECIPITACIÓN			
FECHA: 2021-02-17		EVENTO N: 2149	
Caracterización de los eventos		Estaciones que registraron el evento	
Fecha inicio: 2021-02-17	Hora inicio: 16:30:00	N°	Nombre de la estación
Fecha fin: 2021-02-18	Hora fin: 11:00:00	65	I.E Las Lomitas
Duración evento	18 horas 30 min	52	Centro Veterinario y de Zootecnia CES
Mayor intensidad de lluvia		334	Manuel Mejía Vallejo - pluviografica
Magnitud	85.34 mm/hora Hora: 20:08:00	451	Heliodora - Pluviografica
Estación	481. Hospital La Estrella - Pluviografica	56	I.E Inem Jose Felix de Restrepo Sede Santa Catalina
Municipio	La Estrella,	432	Andalucia Caldas - Pluviografica
Mayor registro de lluvia acumulada		481	Hospital La Estrella - Pluviografica
Magnitud	58.17 mm	193	Fuente Clara - Pluviometro
Estación	65. I.E Las Lomitas	62	Gimnasio Cantabria
Municipio	Sabaneta, Las Lomitas	253	Parque 3 Aguas - Pluvio
Descripción del evento de precipitación		61	Planta de Agua Bocatoma

IMÁGENES DEL RADAR METEOROLÓGICO

FECHA: 2021-02-17

EVENTO N: 2149

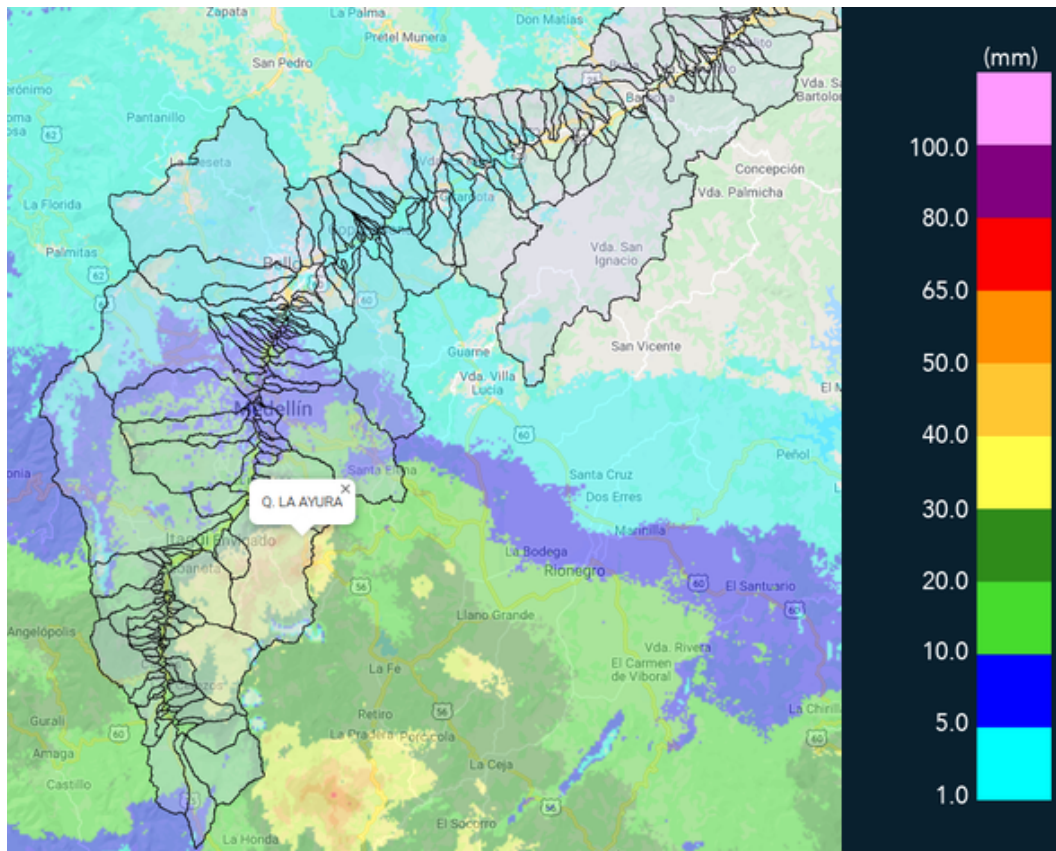
Los mayores acumulados de radar se registraron en las cuencas de la Q. la Ayurá, Q. La Doctora y Q. La Miel. (Envigado, Sabaneta y Caldas), con valores no superiores a 50 mm.

(q) Mapa de acumulados de lluvia radar durante el evento

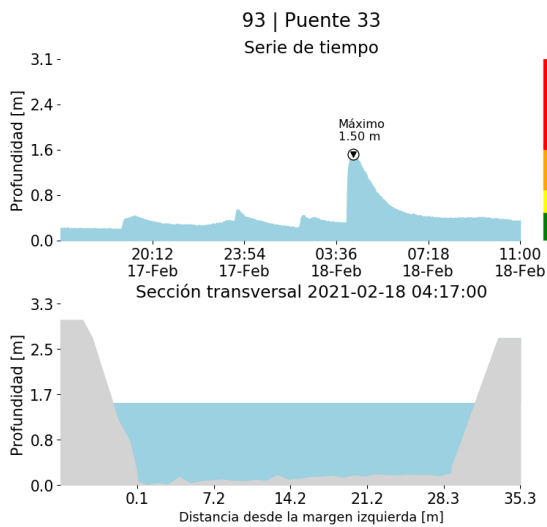
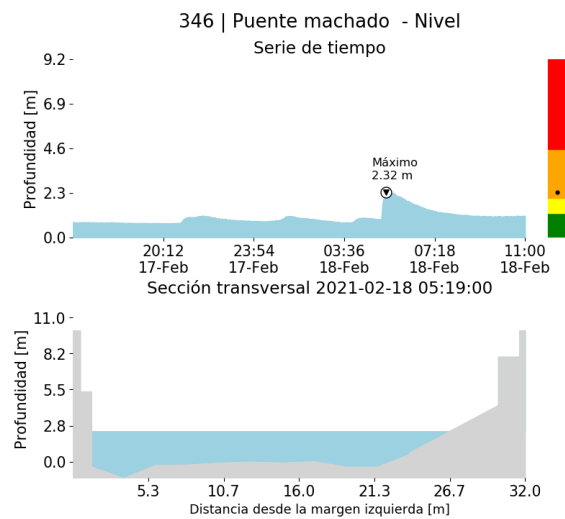
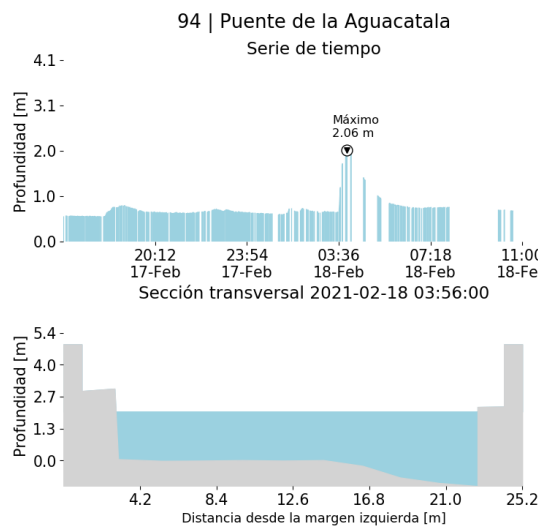
RESUMEN DE REGISTROS DE NIVEL				
Estación	Ubicación	Pico de la hidrografa [m]	Fecha y Hora	Máximo nivel de riesgo alcanzado
346. Puente machado - Nivel	Bello - Machado	2.317	2021-02-18 05:19:00	Naranja
93. Puente 33	Medellin - Perpetuo Socorro	1.504	2021-02-18 04:17:00	Naranja
94. Puente de la Aguacatala	Medellin - Guayabal	2.059	2021-02-18 03:56:00	Naranja

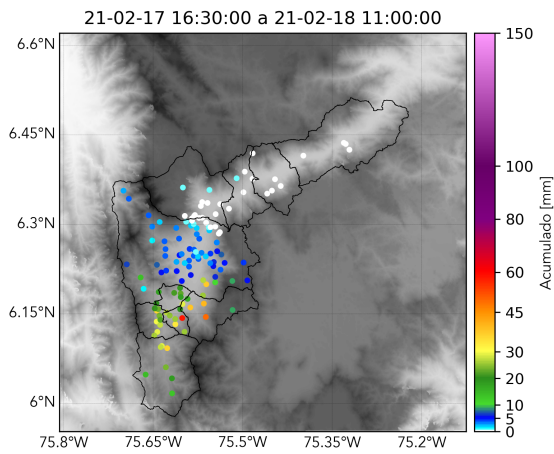
(u) Boletín Precipitación

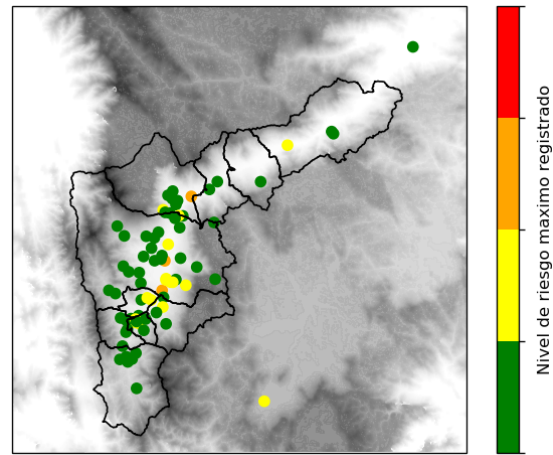
(v) Boletín Nivel
