IMÁGENES DEL RADAR METEOROLÓGICO

FECHA: 2021-04-10

EVENTO N: 2203

MAPA ACUMULADO	
FECHA: 2021-04-10	EVENTO N: 2203
Se presentó sobre las cuencas de las quebradas agua fria y el salado, con acumulados que oscilan entre 20 mm y 30 mm.

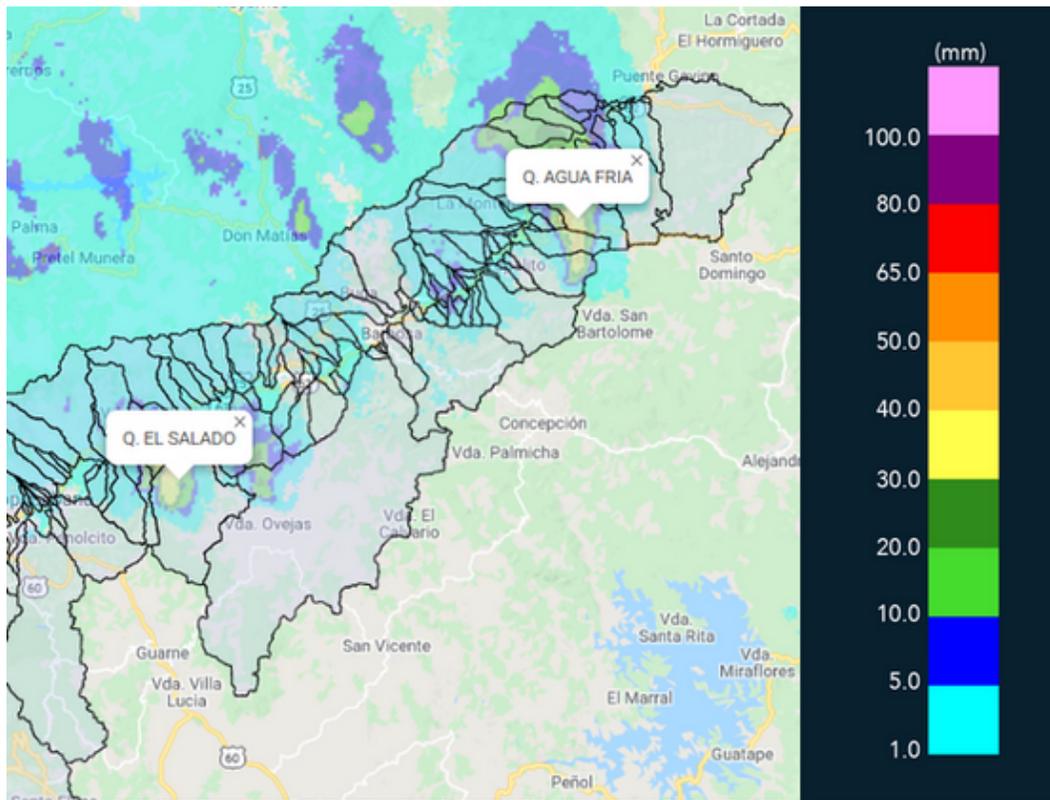
(i) Mapa de acumulados de lluvia radar durante el evento

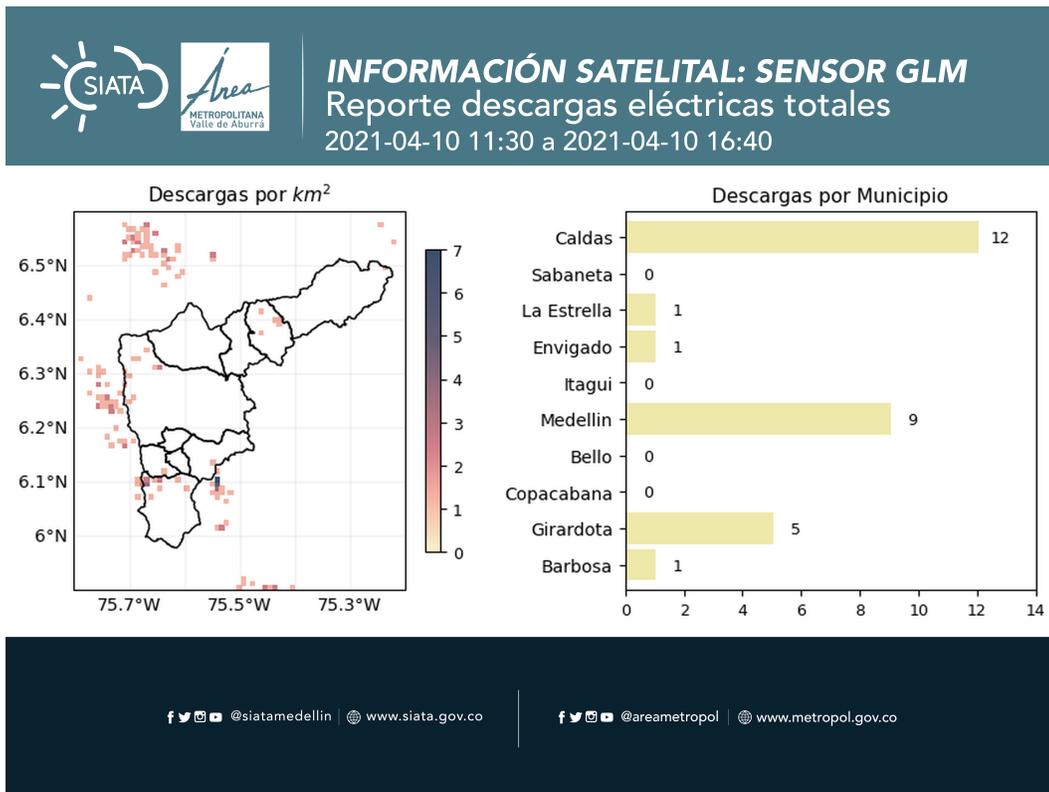
Se registraron un total de 29 descargas electricas distribuidas en: Caldas (12), Medellin (9), Girardota (5), Barbosa (1), La estrella (1) y Envigado (1).

(j) Mapa de descargas eléctricas durante el evento

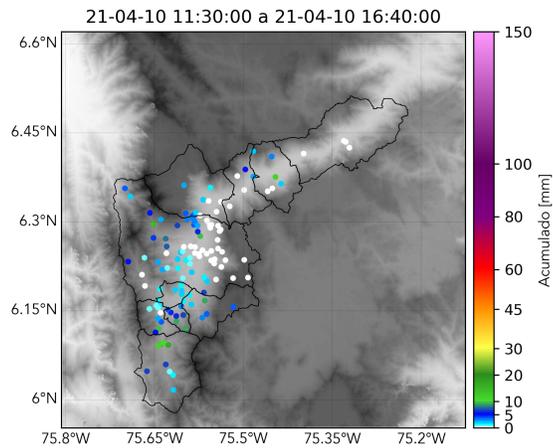
(k) Boletín Precipitación
