REGISTRO DE EVENTOS DE PRECIPITACIÓN

FECHA: 2021-05-10	EVENTO N: 2230
-------------------	----------------

IMÁGENES DEL RADAR METEOROLÓGICO

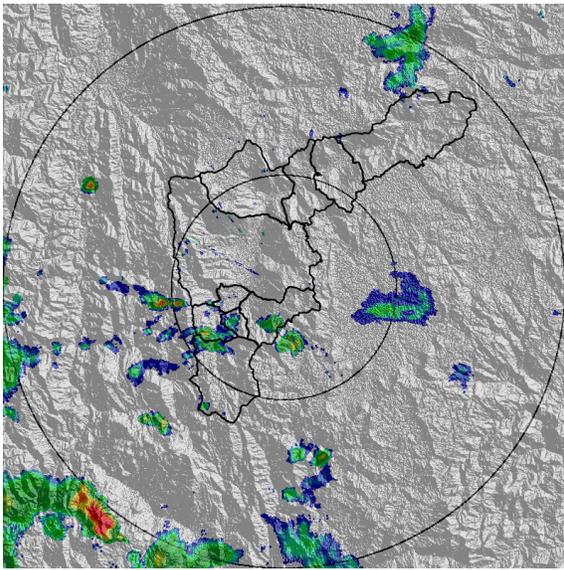
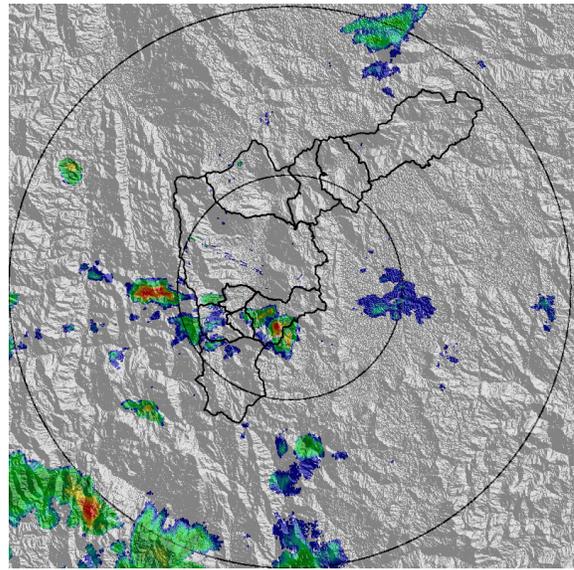
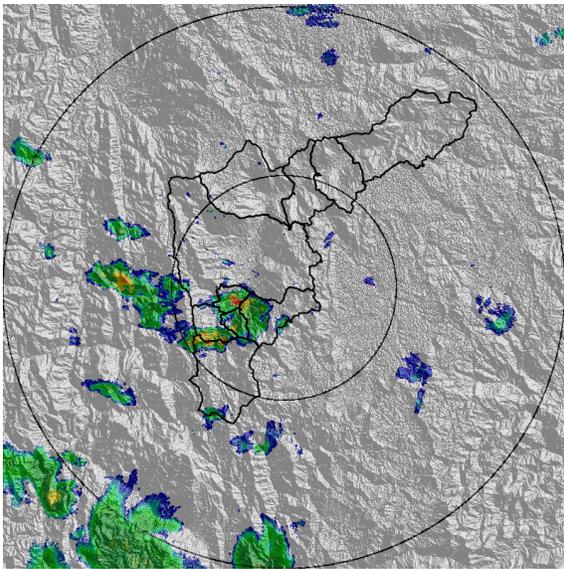
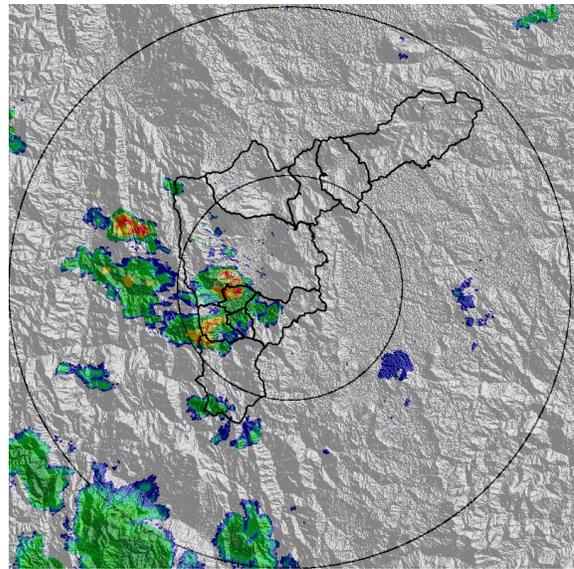
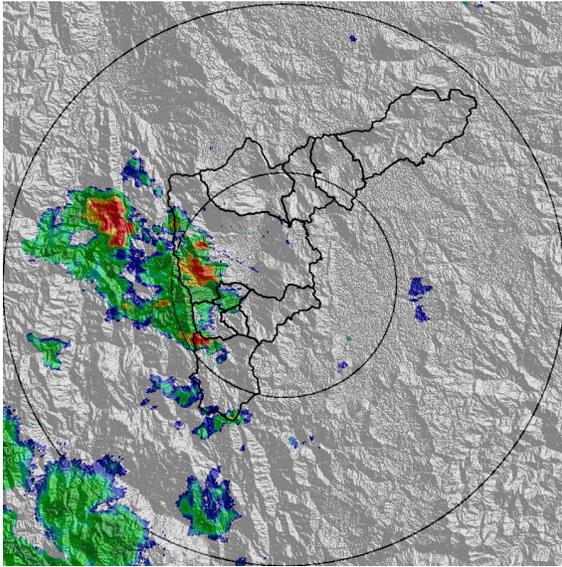
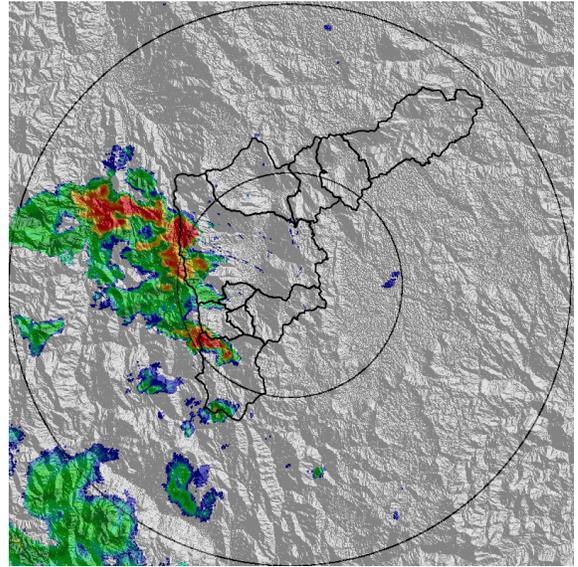
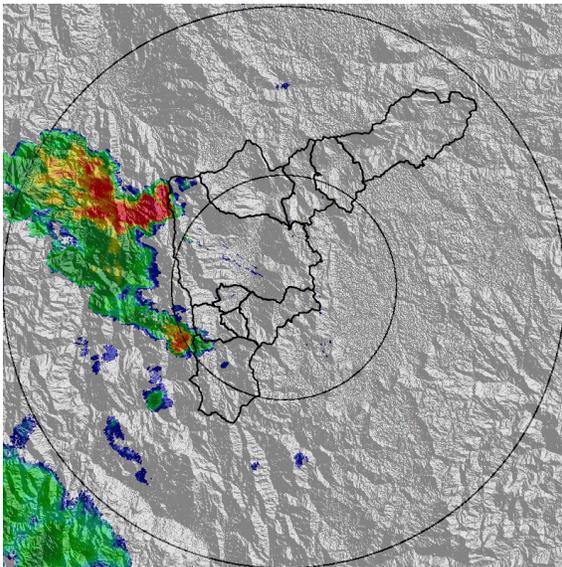
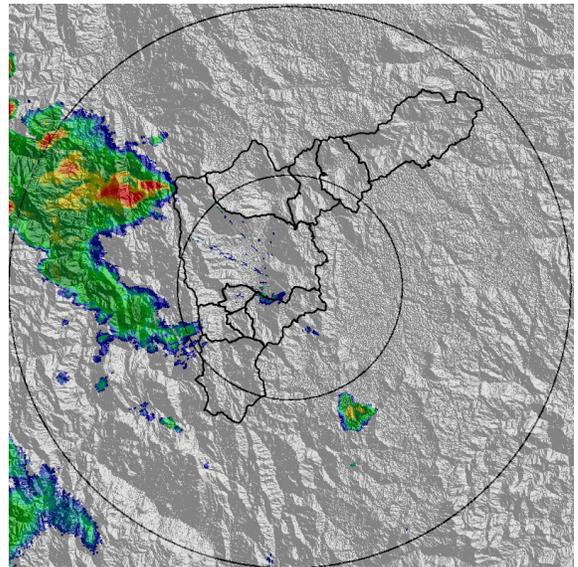
En las primeras horas de la tarde, se observó la formación de sistemas convectivos sobre los municipios del sur del Valle de Aburrá, los cuales en su desplazamiento al noroccidente se precipitaron con altas intensidades en Envigado, Caldas, Itagüí y Medellín, (San Antonio de Prado), hasta perder intensidad y desplazarse fuera de la subregión, por la ladera occidental. No se registraron descargas eléctricas ni aumentos significativos en nivel de las corrientes monitoreadas.

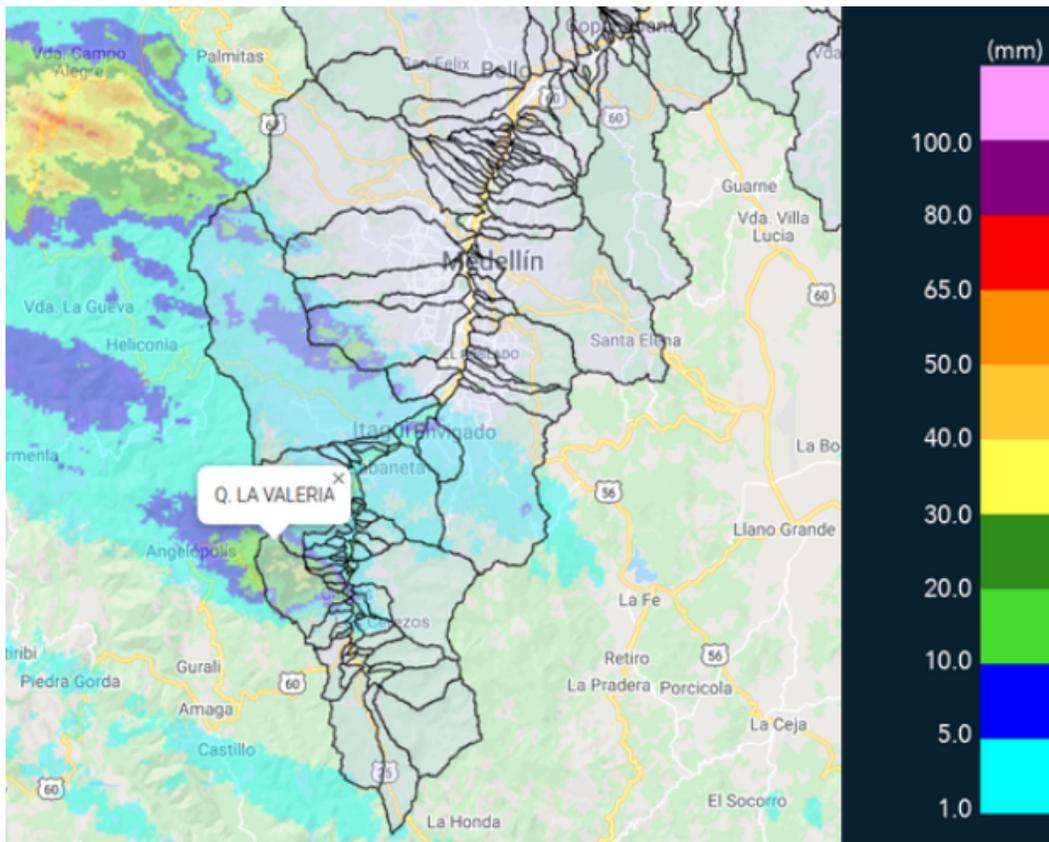
Los mayores acumulados de radar se presentaron en el municipio de Caldas en las quebrada La Valeria, alcanzando acumulados entre 20mm y 40mm.

(i) Mapa de acumulados de lluvia radar durante el evento
