IMÁGENES DEL RADAR METEOROLÓGICO

FECHA: 2021-05-27

EVENTO N: 2246

MAPA ACUMULADO

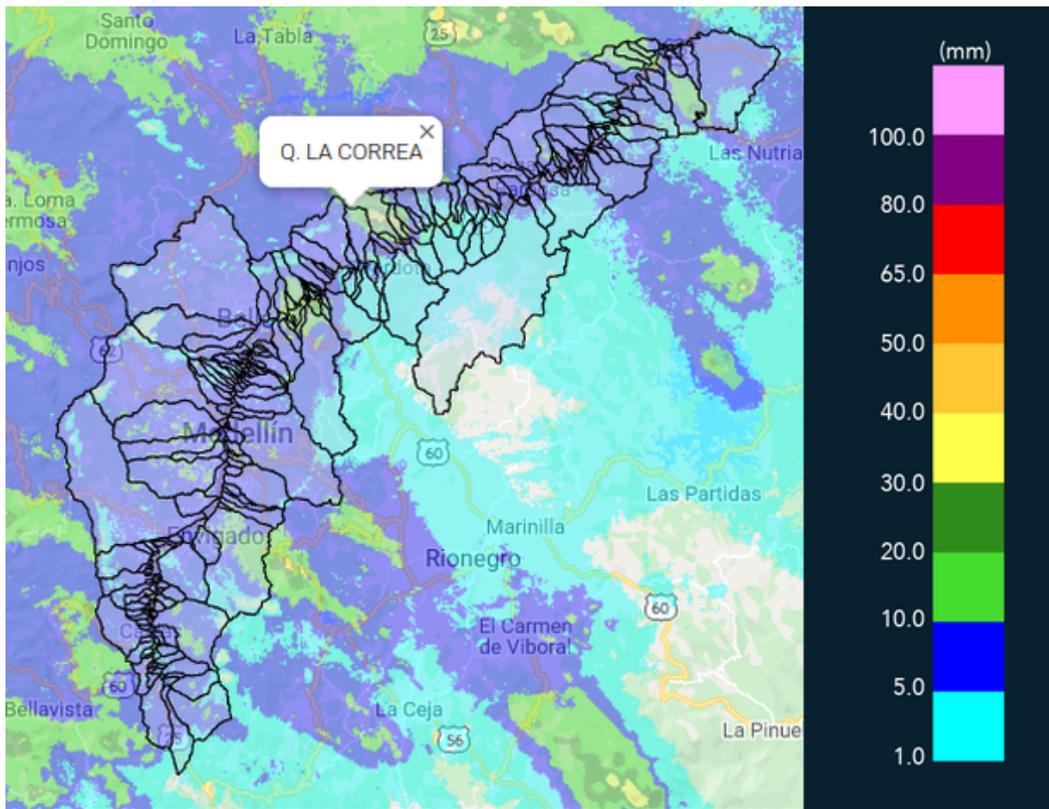
Los mayores acumulados de radar se presentaron sobre las cuencas de los municipios de Girardota y Copacabana con valores entre los 10 y 40 mm.

(i) Mapa de acumulados de lluvia radar durante el evento

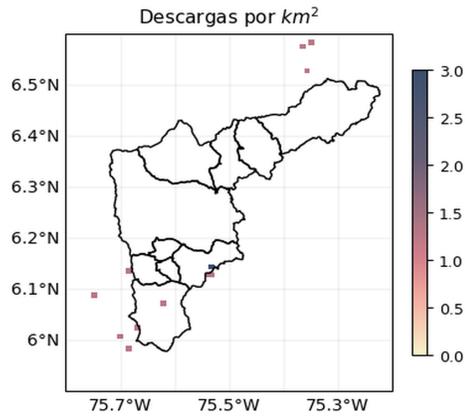
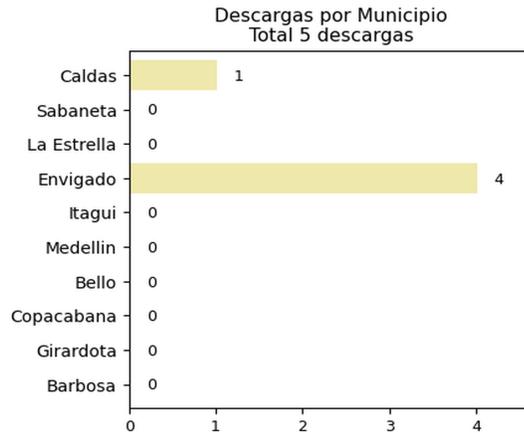
En total se registraron 5 descargas eléctricas: 4 en Envigado y 1 en Caldas.

Información Satelital: Sensor GLM

Fecha de emisión: 2021-05-27 12:15 a 2021-05-28 00:20

(j) Mapa de descargas eléctricas durante el evento

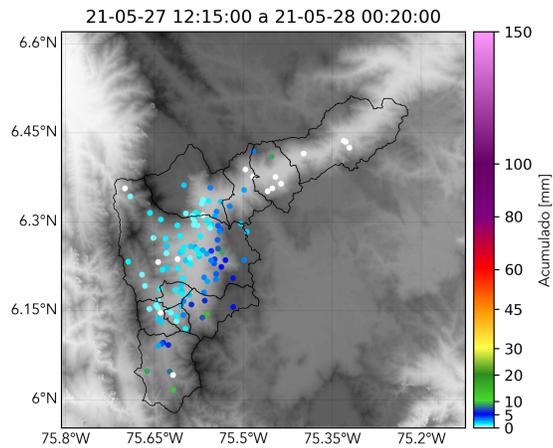
(k) Boletín Precipitación
