IMÁGENES DEL RADAR METEOROLÓGICO

FECHA: 2021-06-01

EVENTO N: 2252

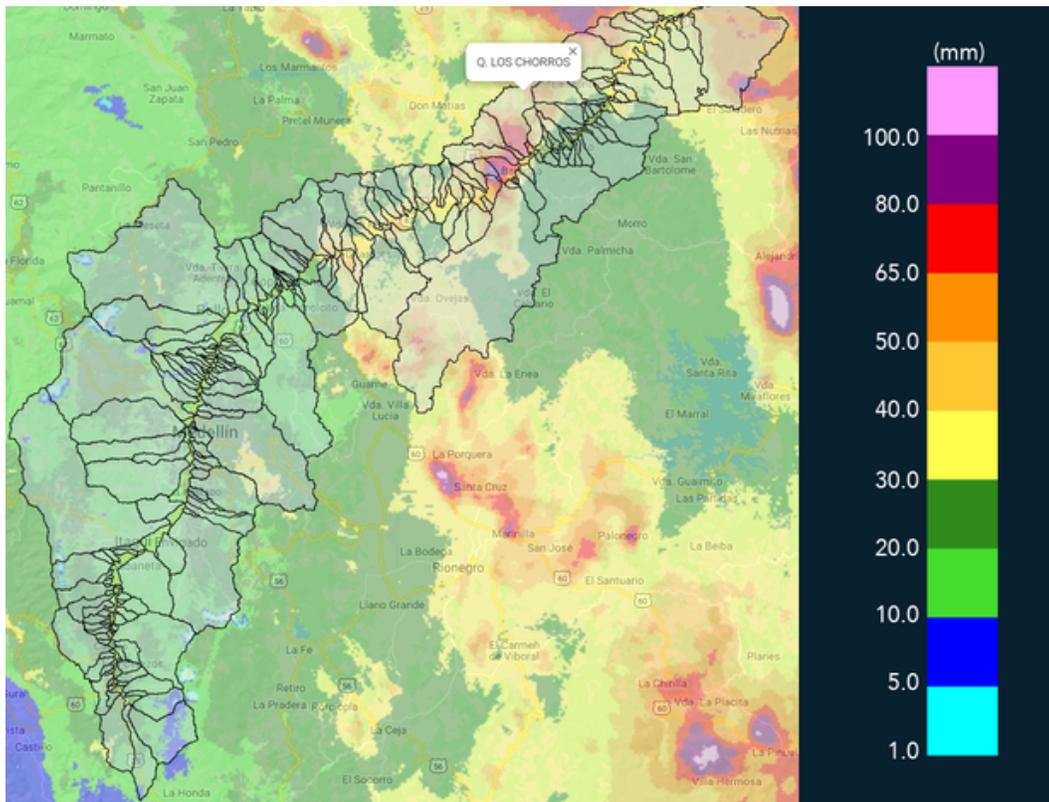
Los mayores acumulados se registraron sobre las cuencas del municipio de Barbosa con valores máximos de hasta 80 mm. Entre las cuencas más afectadas se encuentran: Q. Los Chorros, Q. El Guadual y Q. Cestillal. En el resto de municipios del Valle de Aburrá los acumulados no superaron los 40 mm.

(m) Mapa de acumulados de lluvia radar durante el evento

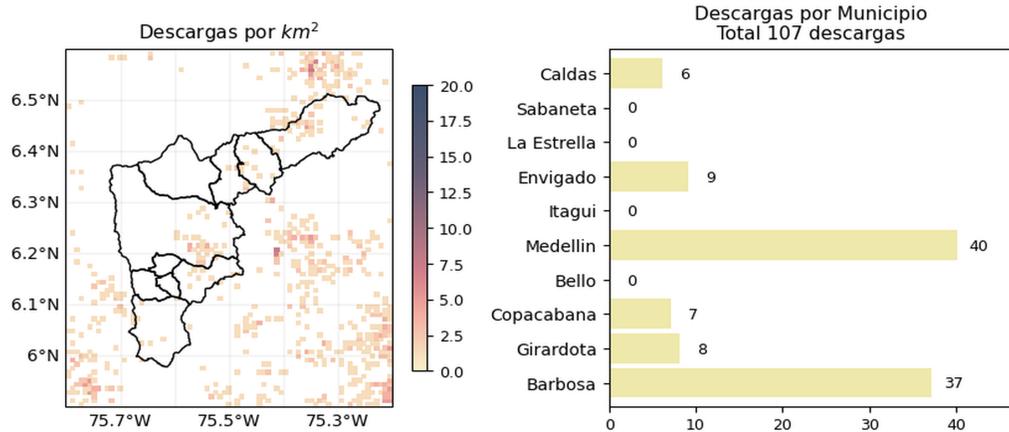
En total se registraron 107 descargas eléctricas totales sobre el Valle de Aburrá; En los municipios de Medellín y Barbosa se presentaron la mayor incidencia de descargas con 40 y 37 respectivamente.

(n) Mapa de descargas eléctricas durante el evento

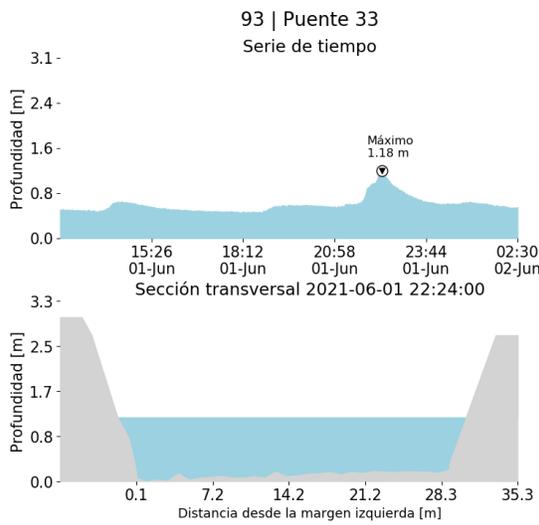
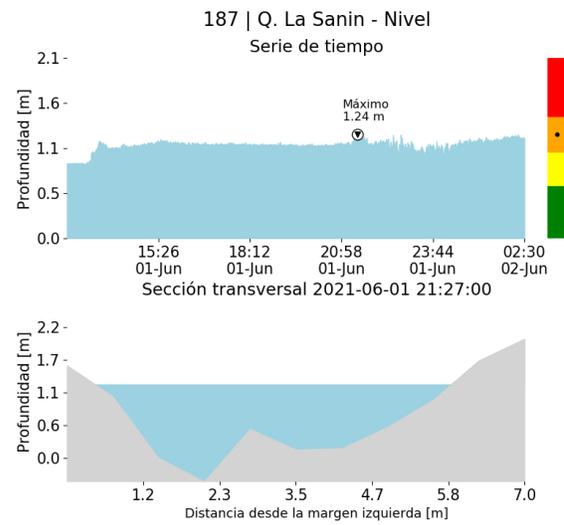
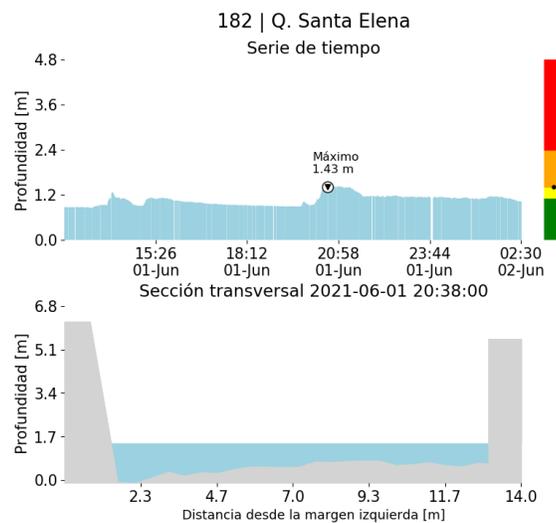
RESUMEN DE REGISTROS DE NIVEL				
Estación	Ubicación	Pico de la hidrografa [m]	Fecha y Hora	Máximo nivel de riesgo alcanzado
187. Q. La Sanin - Nivel	Medellín - Las Palmas	1.241	2021-06-01 21:27:00	Naranja
93. Puente 33	Medellín - Perpetuo Socorro	1.181	2021-06-01 22:24:00	Naranja
182. Q. Santa Elena	Medellín - Caicedo	1.431	2021-06-01 20:38:00	Naranja

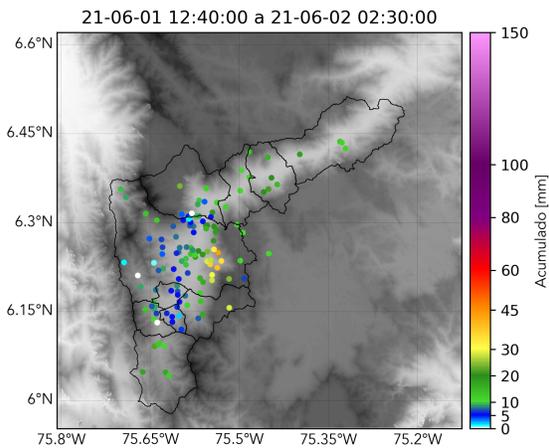
(r) Boletín Precipitación

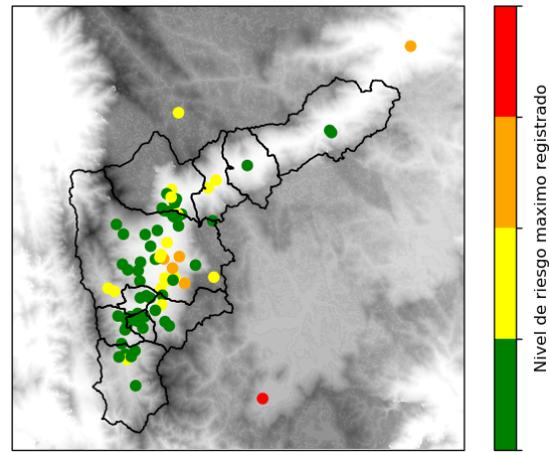
(s) Boletín Nivel
