REGISTRO DE EVENTOS DE PRECIPITACIÓN

FECHA: 2021-06-24

EVENTO N: 2274

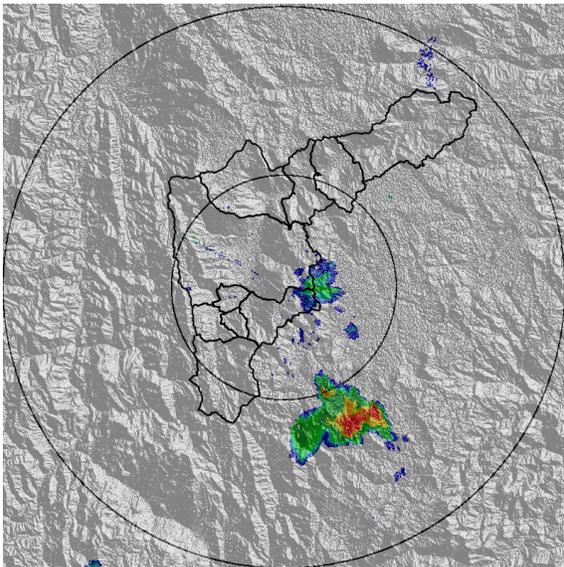
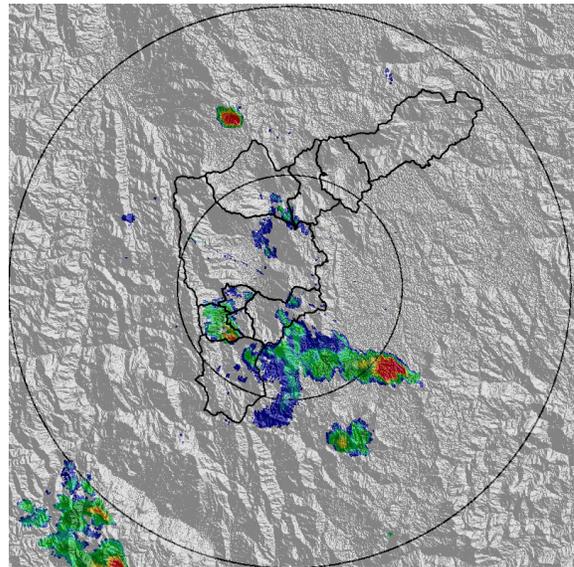
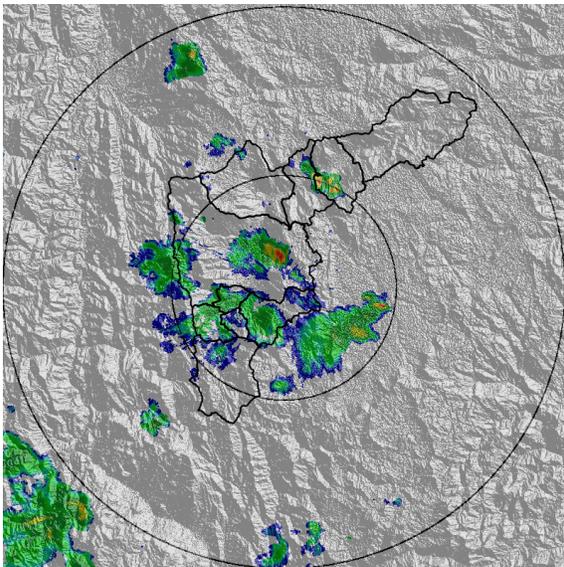
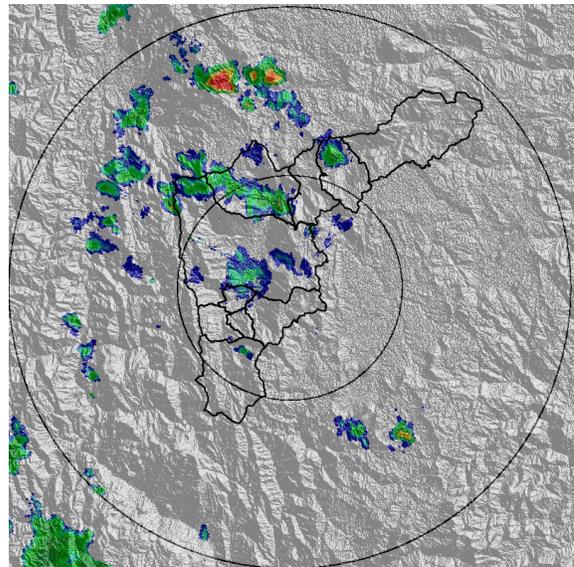
(a) 2021-06-24 11:53

(b) 2021-06-24 12:35

(c) 2021-06-24 13:11

(d) 2021-06-24 13:53

<p>El evento inició con la formación de núcleos convectivos de precipitación al oriente de la jurisdicción, los cuales en el transcurso de la tarde generaron lluvias, principalmente de baja intensidad, sobre los municipios del valle. Alrededor de las 17:15, las precipitaciones se intensificaron en las comunas del norte de Medellín, las cuales en su desplazamiento al nor-occidente incidieron, en alta intensidad, sobre los municipios del norte de la jurisdicción. Las lluvias finalmente se disiparon alrededor de las 19:20.</p>		281	Megacolegio - Pluviografica	12.19
		48	Escuela Rural Santa Angela	11.94
		437	Paradero Jalisco San Felix - Pluviografica	11.68
		7	Escuela Republica de Cuba	11.68
		376	Feria de Ganado - Pluviografica	10.92
		74	Edificio Gaspar de Rodas - Bello	8.89
		295	Laguna Quitasol - Pluviografica	8.89
		51	Represa La Garcia	8.64
		184	Miraflores	8.38
		89	I.E Pedro Nel	8.38
		45	AMVA	7.87

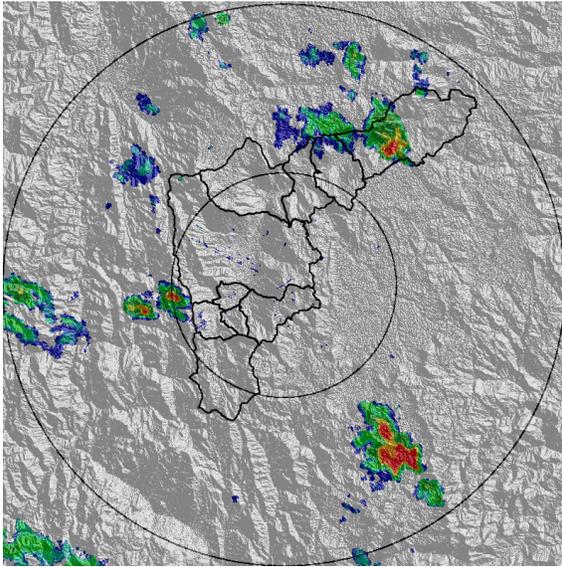
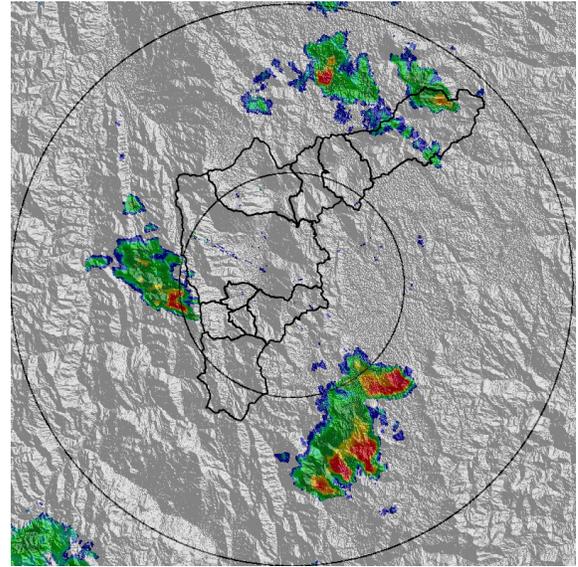
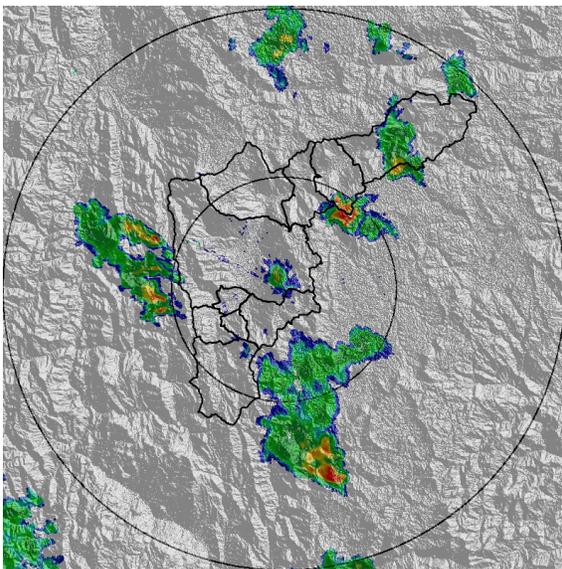
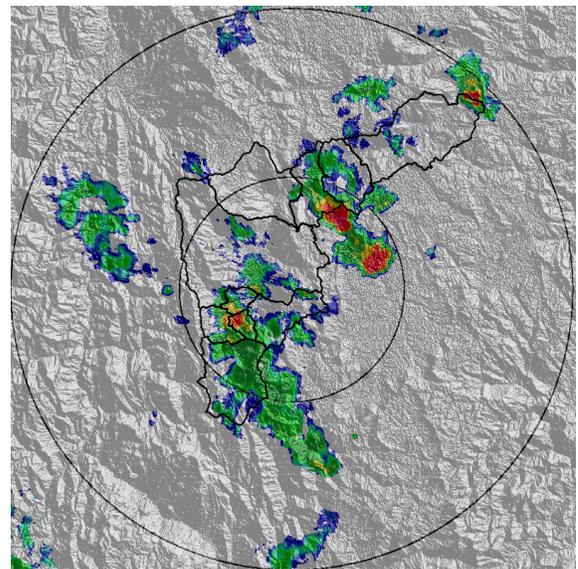
(e) 2021-06-24 15:37

(f) 2021-06-24 16:08

(g) 2021-06-24 16:34

(h) 2021-06-24 17:00

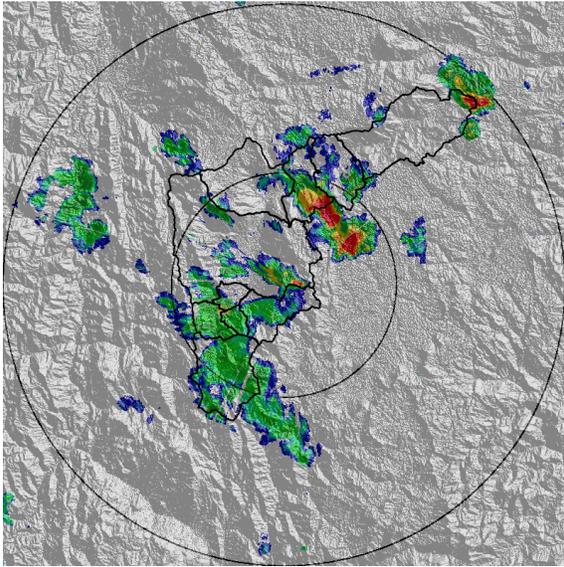
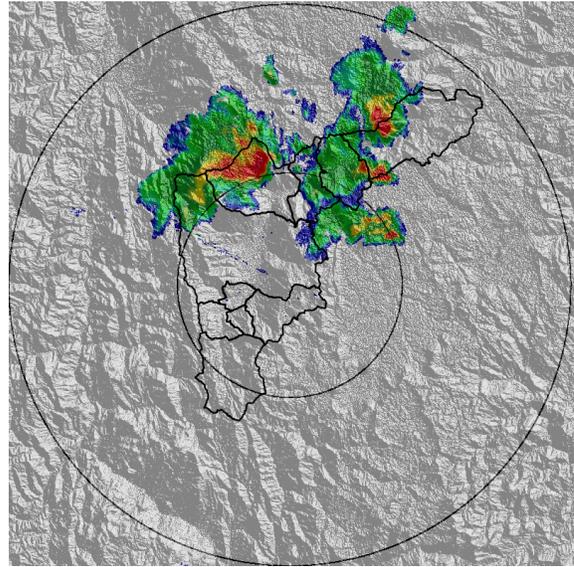
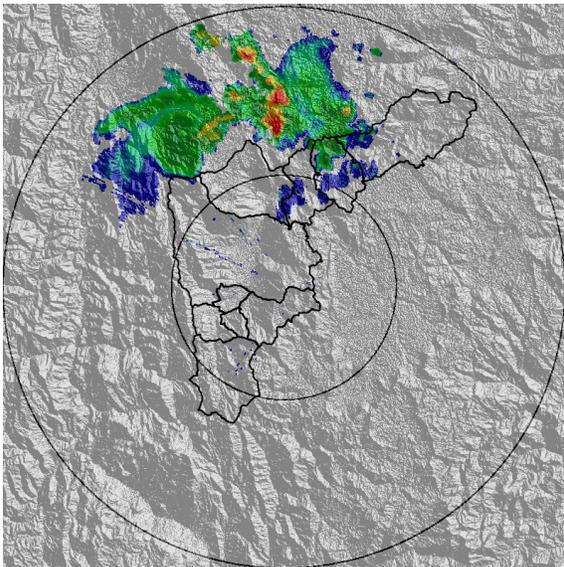
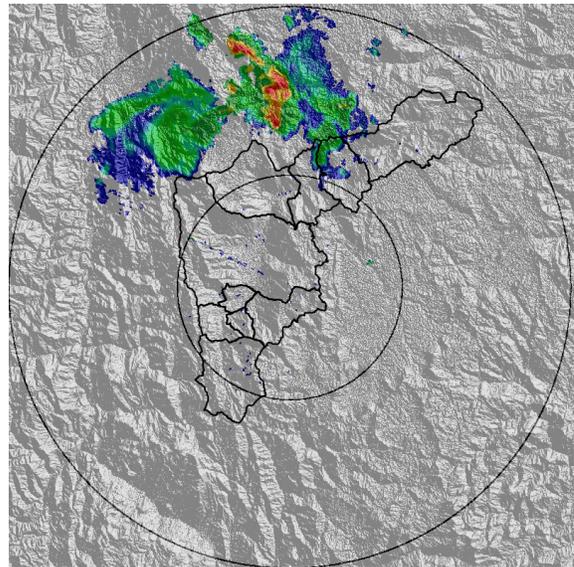
(i) 2021-06-24 17:10

(j) 2021-06-24 18:17

(k) 2021-06-24 18:48

(l) 2021-06-24 18:53

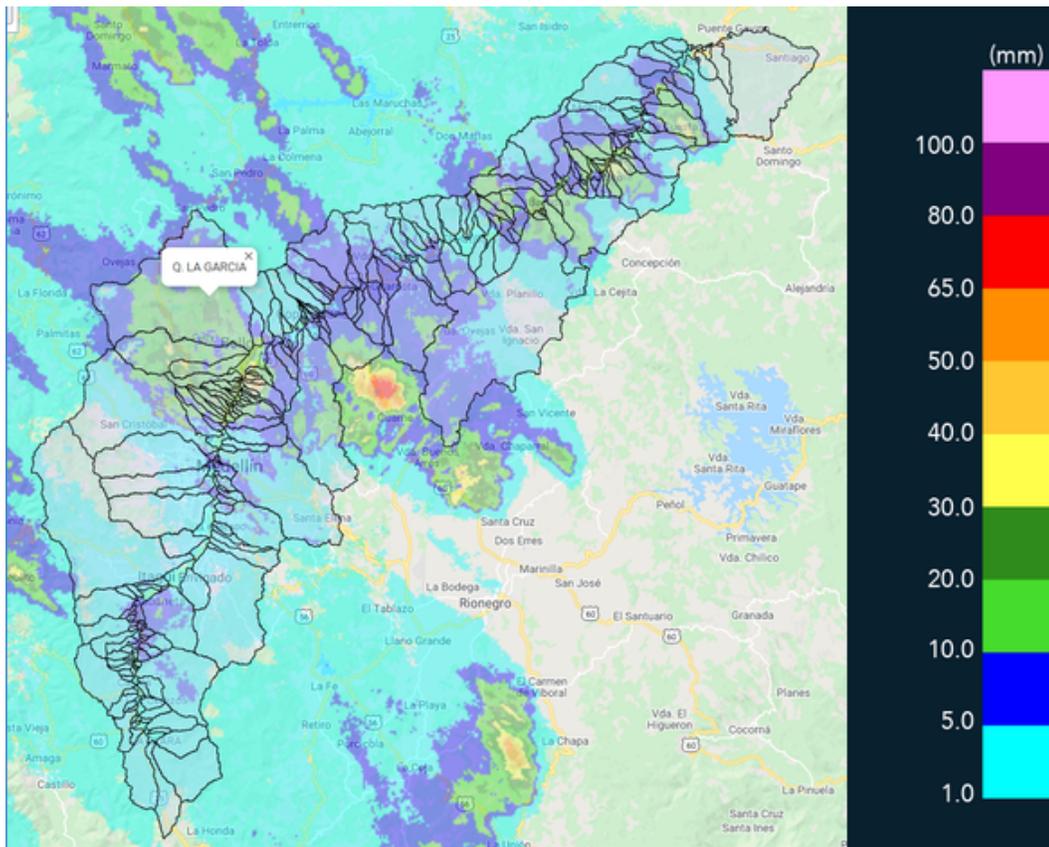
Los mayores acumulados de radar se registraron sobre las cuencas de las quebradas La García, el Hato, La Seca y El Chuscal.

(m) Mapa de acumulados de lluvia radar durante el evento

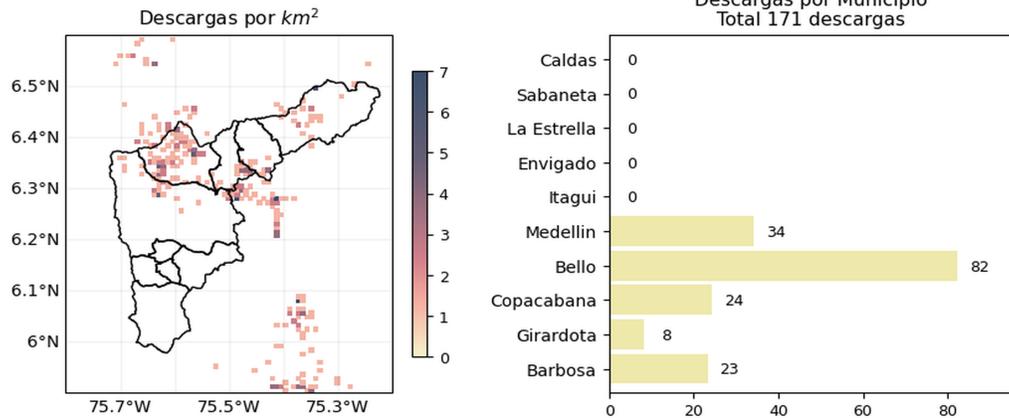
Se registraron en total 171 descargas eléctricas: 82 en Bello, 34 en Medellín, 24 en Copacabana, 23 en Barbosa y 8 en Girardota.

(n) Mapa de descargas eléctricas durante el evento

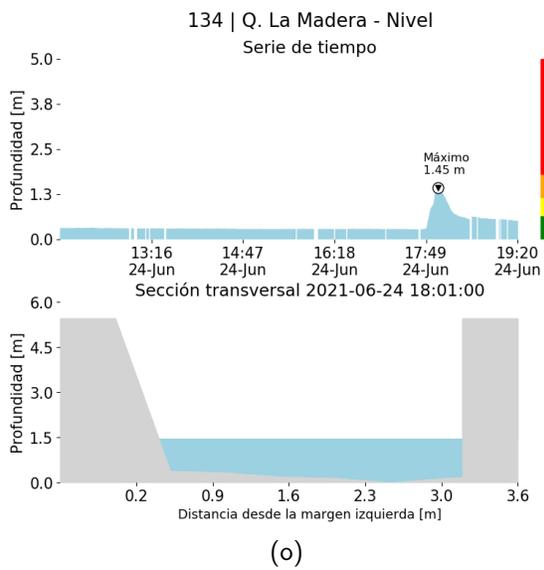
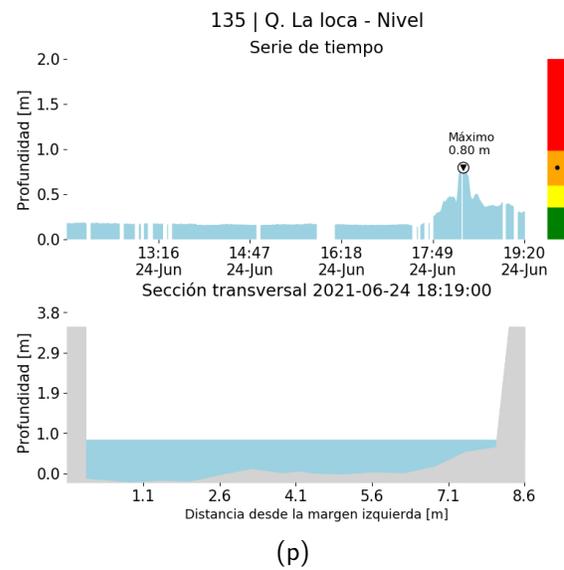
RESUMEN DE REGISTROS DE NIVEL				
Estación	Ubicación	Pico de la hidrografa [m]	Fecha y Hora	Máximo nivel de riesgo alcanzado
134. Q. La Madera - Nivel	Bello - Barrio Nuevo	1.446	2021-06-24 18:01:00	Naranja
135. Q. La loca - Nivel	Bello - San Jose Obrero	0.798	2021-06-24 18:19:00	Naranja

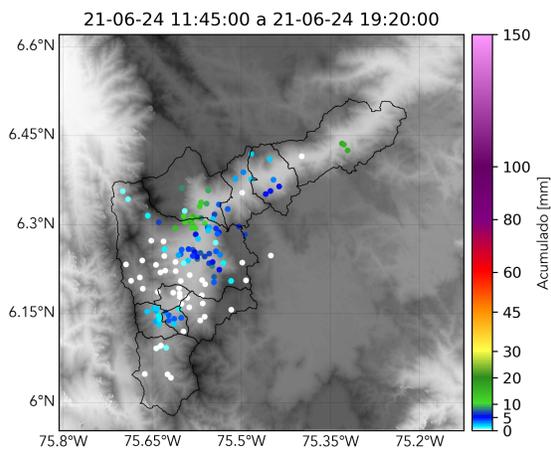
(q) Boletín Precipitación

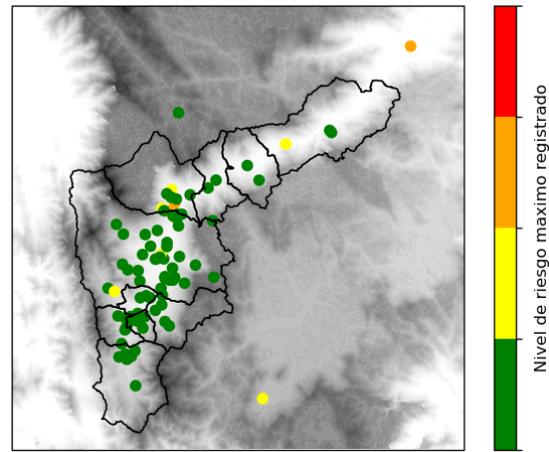
(r) Boletín Nivel
