REGISTRO DE EVENTOS DE PRECIPITACIÓN			
FECHA: 2021-07-01		EVENTO N: 2280	
<b>Caracterización de los eventos</b>		<b>Estaciones que registraron el evento</b>	
Fecha inicio: 2021-07-01	Hora inicio: 13:20:00	N°	Nombre de la estación
Fecha fin: 2021-07-02	Hora fin: 04:00:00	2	Escuela Rural La Verde
Duración evento	14 horas 40 min	230	Alcaldía La Estrella - Pluvio
<b>Mayor intensidad de lluvia</b>		481	Hospital La Estrella - Pluviografica
Magnitud	76.2 mm/hora Hora: 02:18:00	67	I.E Juan Echeverry Abad
Estación	2. Escuela Rural La Verde	437	Paradero Jalisco San Felix - Pluviografica
Municipio	Medellín	48	Escuela Rural Santa Angela
<b>Mayor registro de lluvia acumulada</b>		14	Escuela El Triunfo
Magnitud	27.94 mm	281	Megacolegio - Pluviografica
Estación	2. Escuela Rural La Verde	18	Escuela El Salado
Municipio	Medellín	121	I.E Barrio Paris
<b>Descripción del evento de precipitación</b>		395	La harenala santa Maria- Pluviografica

IMÁGENES DEL RADAR METEOROLÓGICO

MAPA ACUMULADO

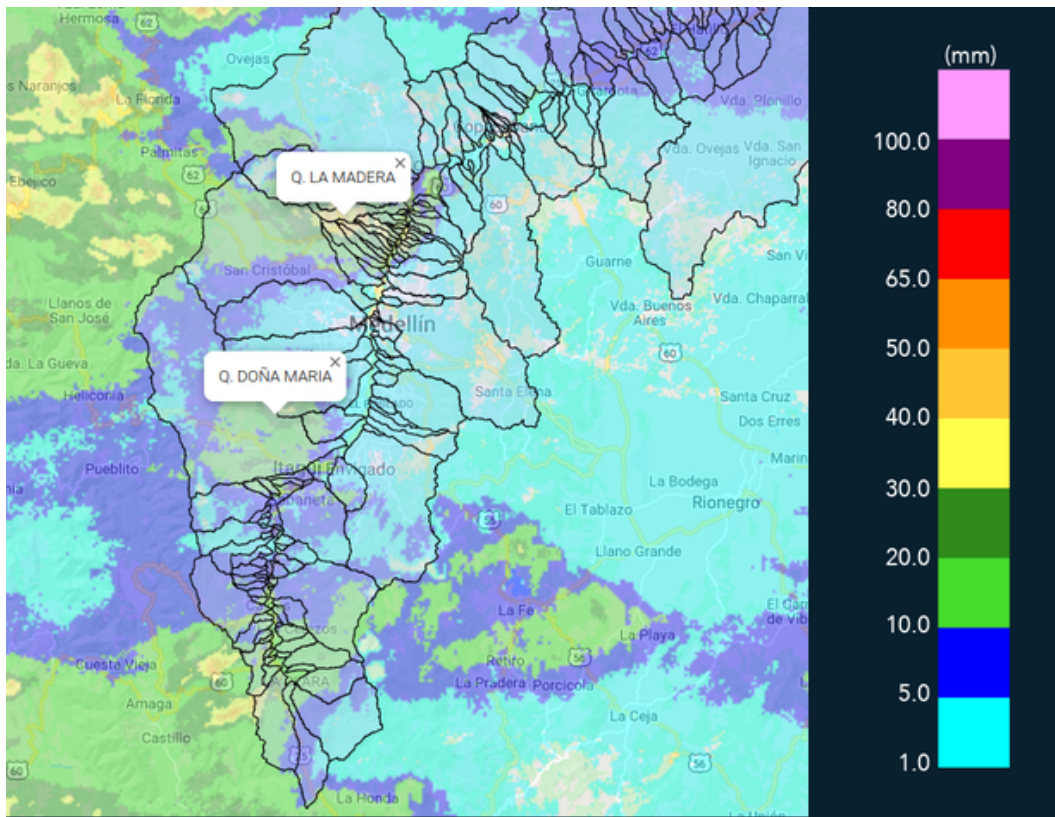
Los mayores acumulados de radar se registraron sobre las cuencas de las quebradas La Madera (Bello) y Doña María (Medellín) con valores entre 30 y 40 mm.

(i) Mapa de acumulados de lluvia radar durante el evento

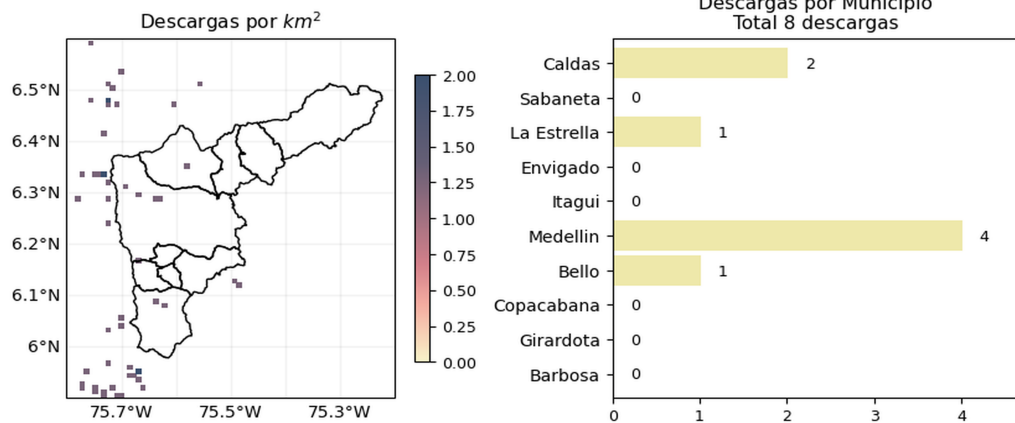
Se registraron en total 8 descargas eléctricas, 4 de ellas en Medellín.

(j) Mapa de descargas eléctricas durante el evento

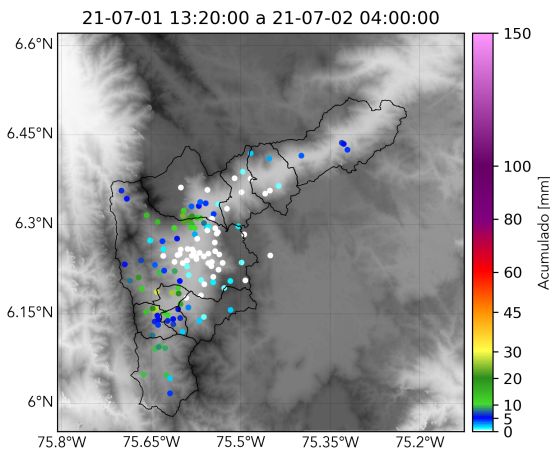
(v) Boletín Precipitación

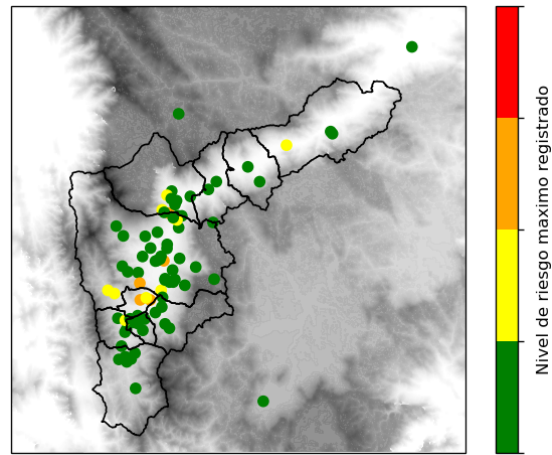
(w) Boletín Nivel

RESUMEN DE REGISTROS DE NIVEL				
Estación	Ubicación	Pico de la hidrografa [m]	Fecha y Hora	Máximo nivel de riesgo alcanzado
134. Q. La Madera - Nivel	Bello - Barrio Nuevo	1.408	2021-07-01 16:49:00	Naranja
326. Q. La Guayabala - Nivel	Medellin - San Jose del Manzanillo	1.457	2021-07-02 03:03:00	Naranja
236. Q. Dona Maria	Itagui - Santa Maria No. 2	1.664	2021-07-02 03:00:00	Naranja
247. Q. El Tablazo - Nivel	Itagui - El Progreso	0.994	2021-07-02 02:46:00	Naranja
93. Puente 33	Medellin - Perpetuo Socorro	1.017	2021-07-02 03:35:00	Naranja
