REGISTRO DE EVENTOS DE PRECIPITACIÓN			
FECHA: 2021-08-13		EVENTO N: 2304	
Caracterización de los eventos		Estaciones que registraron el evento	
Fecha inicio: 2021-08-13	Hora inicio: 16:34:00	N°	Nombre de la estación
Fecha fin: 2021-08-14	Hora fin: 03:00:00	433	Salada Parte Alta - Pluviografica
Duración evento	10 horas 26 min	25	Escuela Rural Astilleros
Mayor intensidad de lluvia		43	Escuela Rural Quebrada Larga
Magnitud	106.68 mm/hora Hora: 18:51:00	328	Universidad EIA - Envigado - Pluviografica
Estación	328. Universidad EIA - Envigado - Pluviografica	418	Montanita San Antonio - Pluviografica
Municipio	Envigado,	127	I.E. Manuel Jose Sierra - Sede la Holanda
Mayor registro de lluvia acumulada		52	Centro Veterinario y de Zootecnia CES
Magnitud	38.35 mm	47	Villa Nueva Sede La Luz
Estación	433. Salada Parte Alta - Pluviografica	334	Manuel Mejia Vallejo - pluviografica
Municipio	Caldas,	451	Heliodora - Pluviografica

IMÁGENES DEL RADAR METEOROLÓGICO

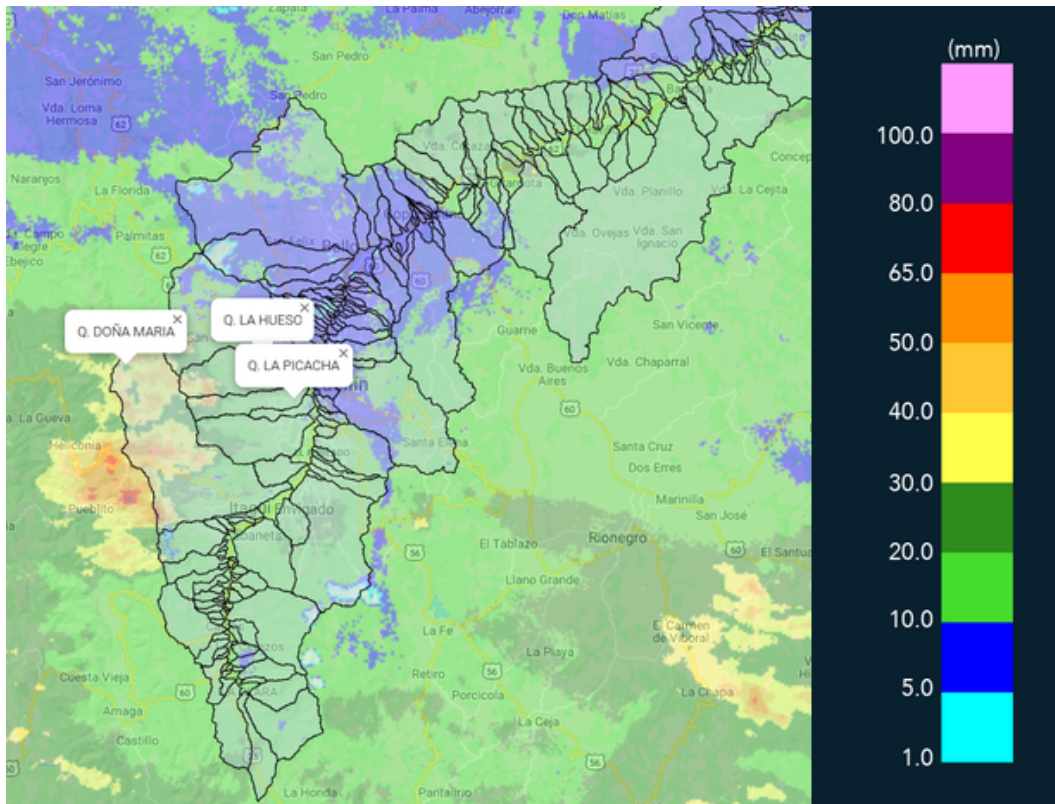
Se registraron en las partes altas de las cuencas de las quebradas Doña María, La Hueso y La Picacha, todas en el occidente de Medellín, con valores cercanos a los 40 mm.

(m) Mapa de acumulados de lluvia radar durante el evento

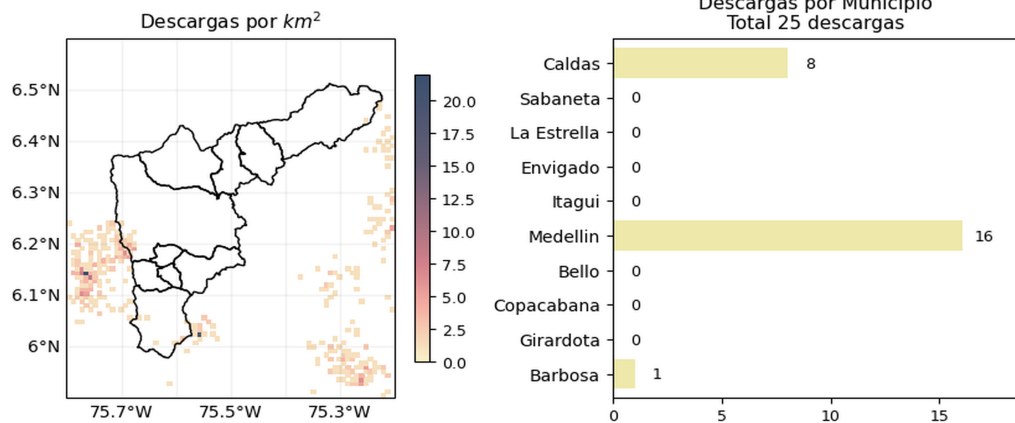
Se registraron en total 25 descargas eléctricas: 16 en Medellín, 8 Caldas y 1 en Barbosa.

(n) Mapa de descargas eléctricas durante el evento

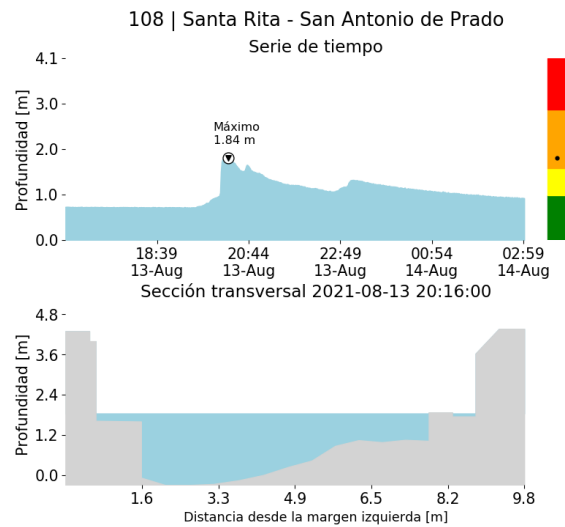
(o)

RESUMEN DE REGISTROS DE NIVEL				
Estación	Ubicación	Pico de la hidrografa [m]	Fecha y Hora	Máximo nivel de riesgo alcanzado
108. Santa Rita - San Antonio de Prado	???	1.84	2021-08-13 20:16:00	Naranja

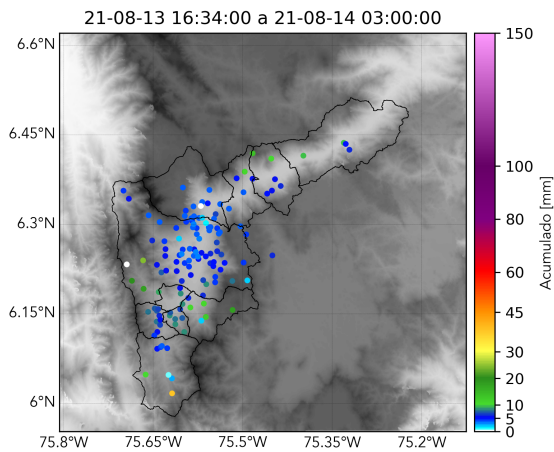
(p) Boletín Precipitación

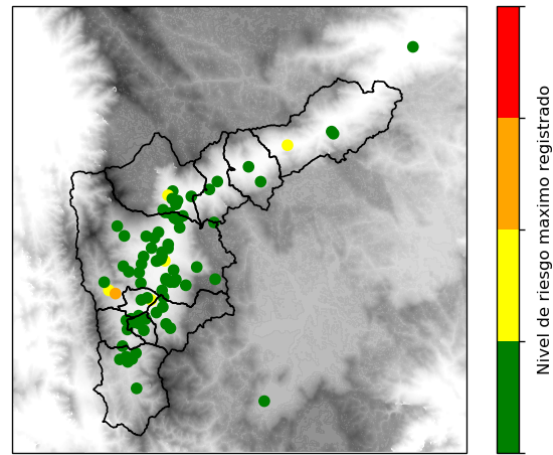
(q) Boletín Nivel
