REGISTRO DE EVENTOS DE PRECIPITACIÓN				
FECHA: 2021-09-03			EVENTO N: 2328	
Caracterización de los eventos		Estaciones que registraron el evento		
Fecha inicio: 2021-09-03	Hora inicio: 18:00:00	Nº	Nombre de la estación	Acumulado (mm)
Fecha fin: 2021-09-04	Hora fin: 00:10:00	278	Vereda Potrerito - Pluviografica	20.07
Duración evento	6 horas 10 min	30	Salon Social Barbosa	17.53
Mayor intensidad de lluvia		234	I.E Manuel Jose Caicedo - Pluviometro	16.76
Magnitud	51.82 mm/hora Hora: 19:52:00			
Estación	30. Salon Social Barbosa			
Municipio	Barbosa,			
Mayor registro de lluvia acumulada				
Magnitud	20.07 mm			
Estación	278. Vereda Potrerito - Pluviografica			
Municipio	Barbosa,			
Descripción del evento de precipitación				
<p>El evento comenzó el 03-09-2021 a las 18:00 con el ingreso y la formación en núcleos de alta intensidad principalmente en el municipio de Barbosa. Allí, en su desplazamiento las lluvias con alta intensidad ingresa al los municipios de Girardota, Copacabana y Bello, a su vez, un nuevo sistema con baja intensidad comienza a ingresar al municipio de Caldas con baja intensidad. Posteriormente, estas lluvias cubrieron parcialmente todos los municipios con moderada -

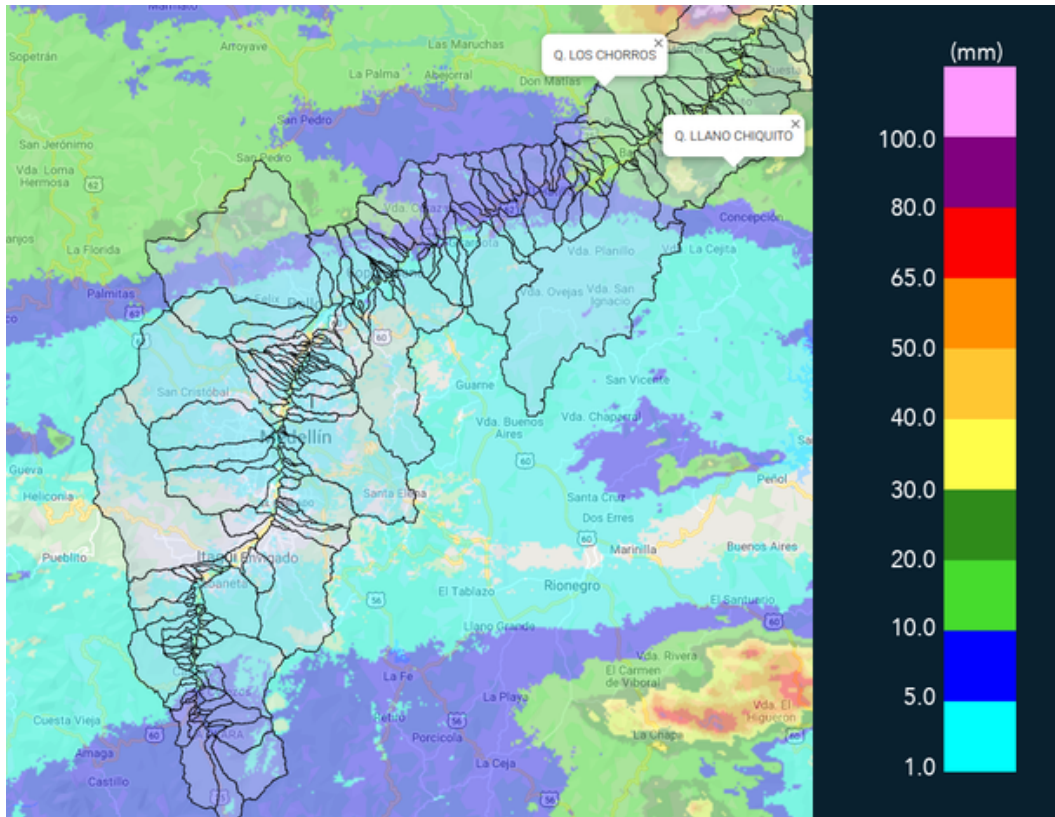
Se presentaron en Barbosa sobre las cuencas Q. Chiquito, Q. La López, Q. Llano Chiquito, Q. La Herradura y Q. Aguas Claras con valores aproximados entre los 30 mm y 20 mm.

(i) Mapa de acumulados de lluvia radar durante el evento

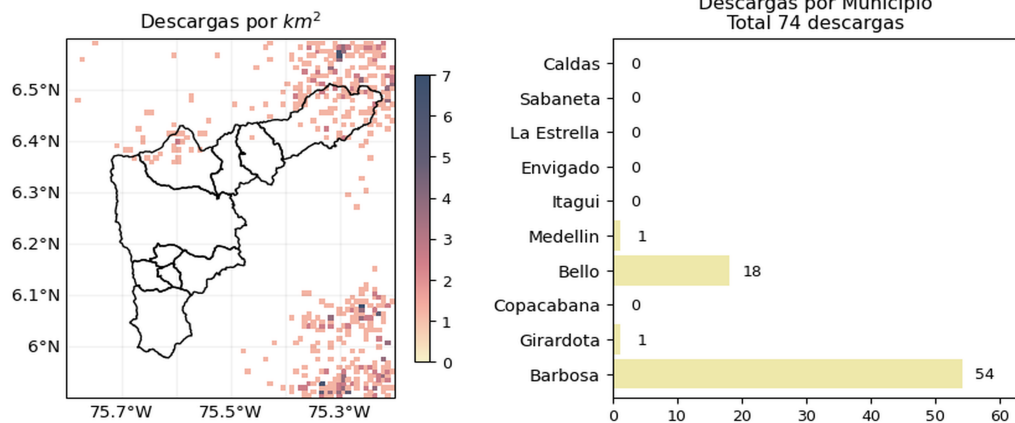
Se registraron en total 74 descargas eléctricas: Barbosa (54), Bello (18), Girardota (1) y Medellín (1).

(j) Mapa de descargas eléctricas durante el evento
