REGISTRO DE EVENTOS DE PRECIPITACIÓN

FECHA: 2021-09-25	EVENTO N: 2349
-------------------	----------------

Descripción del evento de precipitación

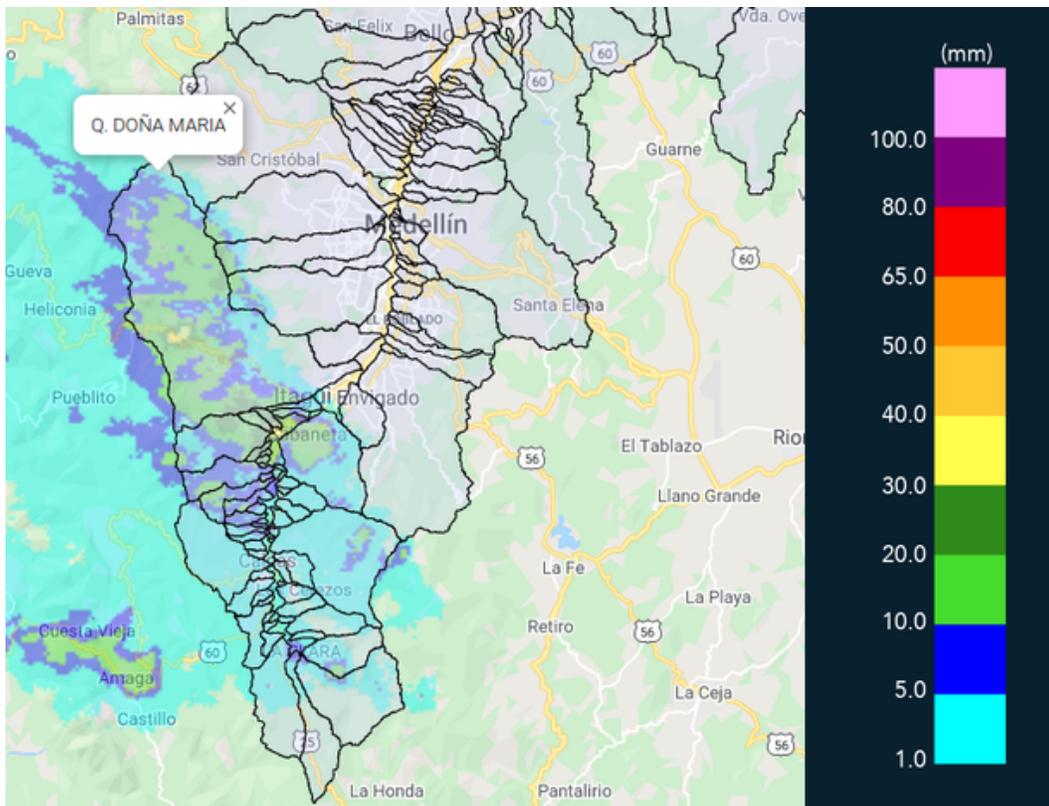
Los mayores acumulados se registraron sobre las cuencas de las quebradas ubicadas en La Estrella, Sabaneta, Itagüí y el suroccidente de Medellín. Se destaca la cuenca de la quebrada Doña María ubicada entre el corregimiento de San Antonio de Prado (Medellín) e Itagüí donde se registraron acumulados entre 30 y 40 mm

(e) Mapa de acumulados de lluvia radar durante el evento

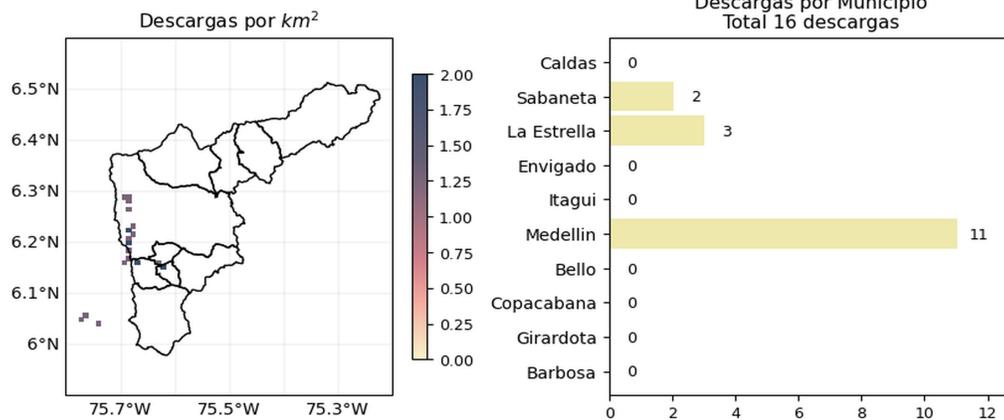
Durante el evento se registraron 16 descargas eléctricas en Sabaneta (2), La Estrella (3) y Medellín (11).

(f) Mapa de descargas eléctricas durante el evento
