IMÁGENES DEL RADAR METEOROLÓGICO

FECHA: 2022-08-25

EVENTO N: 2665

MAPA ACUMULADO

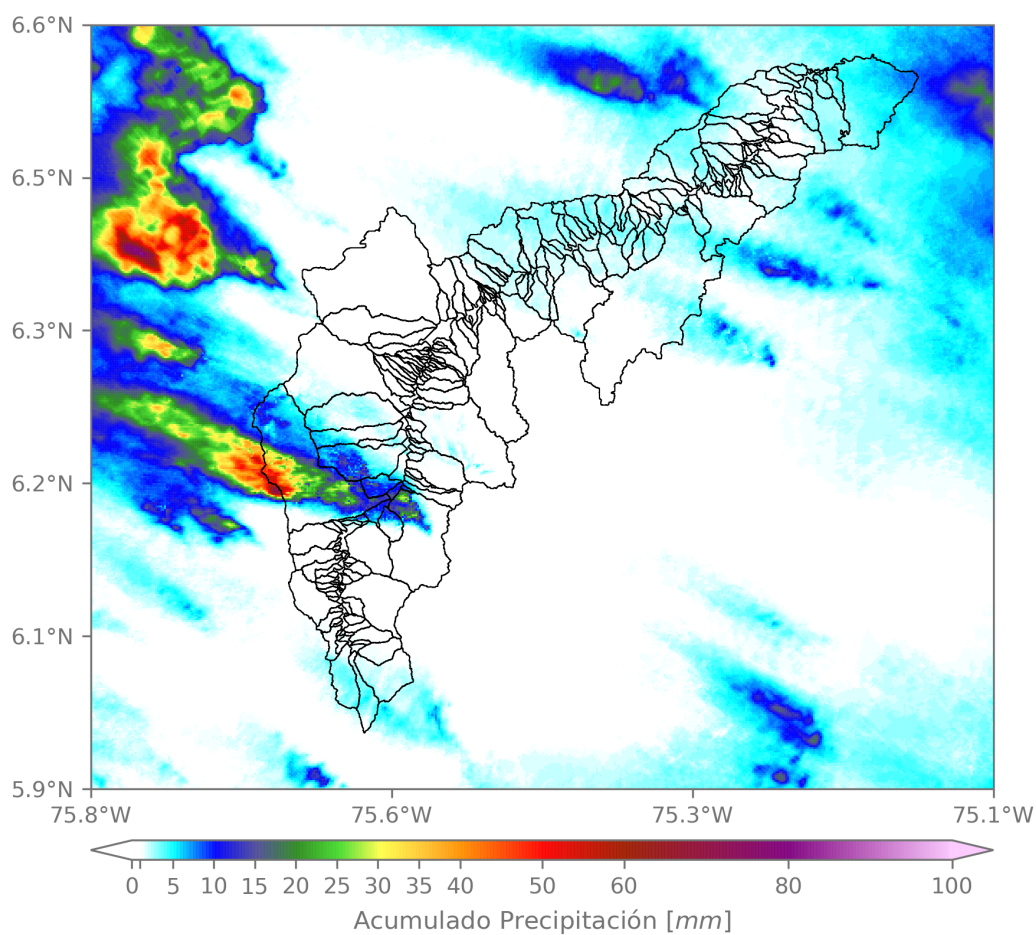
Los mayores acumulados se registraron sobre la cuenca de la quebrada Doña María, en Medellín, con valores alrededor de los 50 mm.

(i) Mapa de acumulados de lluvia radar durante el evento

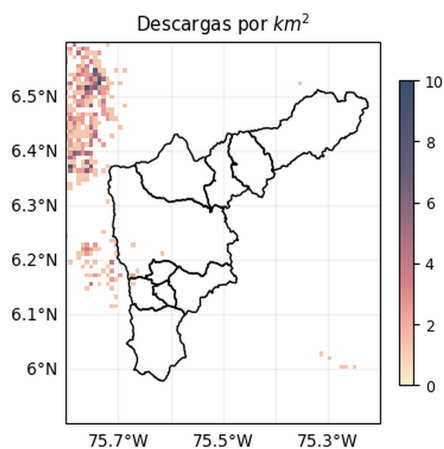
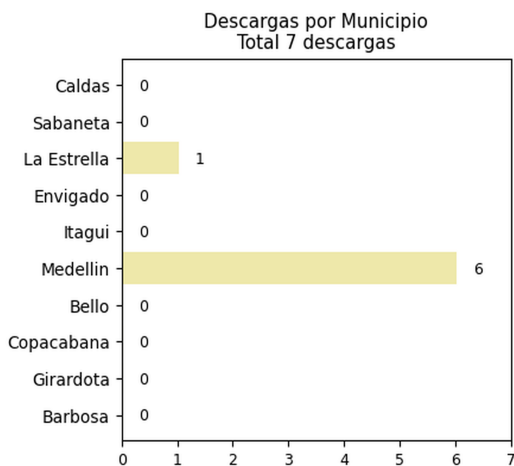
Se registraron en total 7 descargas eléctricas sobre el Valle de Aburrá en Medellín (6) y La Estrella (1).

Fecha y hora: 2022-08-25 23:30 a 2022-08-26 05:50

(j) Mapa de descargas eléctricas durante el evento

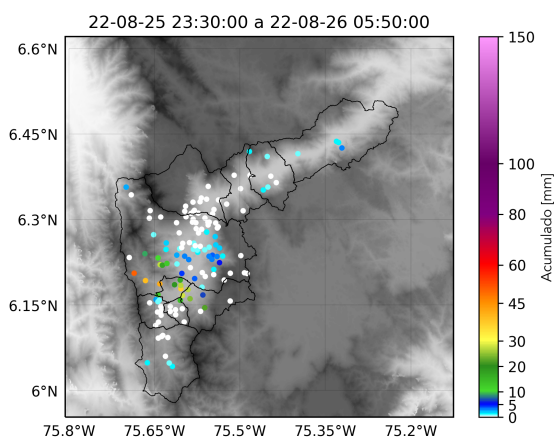
(o) Boletin Precipitacion
