IMÁGENES DEL RADAR METEOROLÓGICO

FECHA: 2022-09-26

EVENTO N: 2708

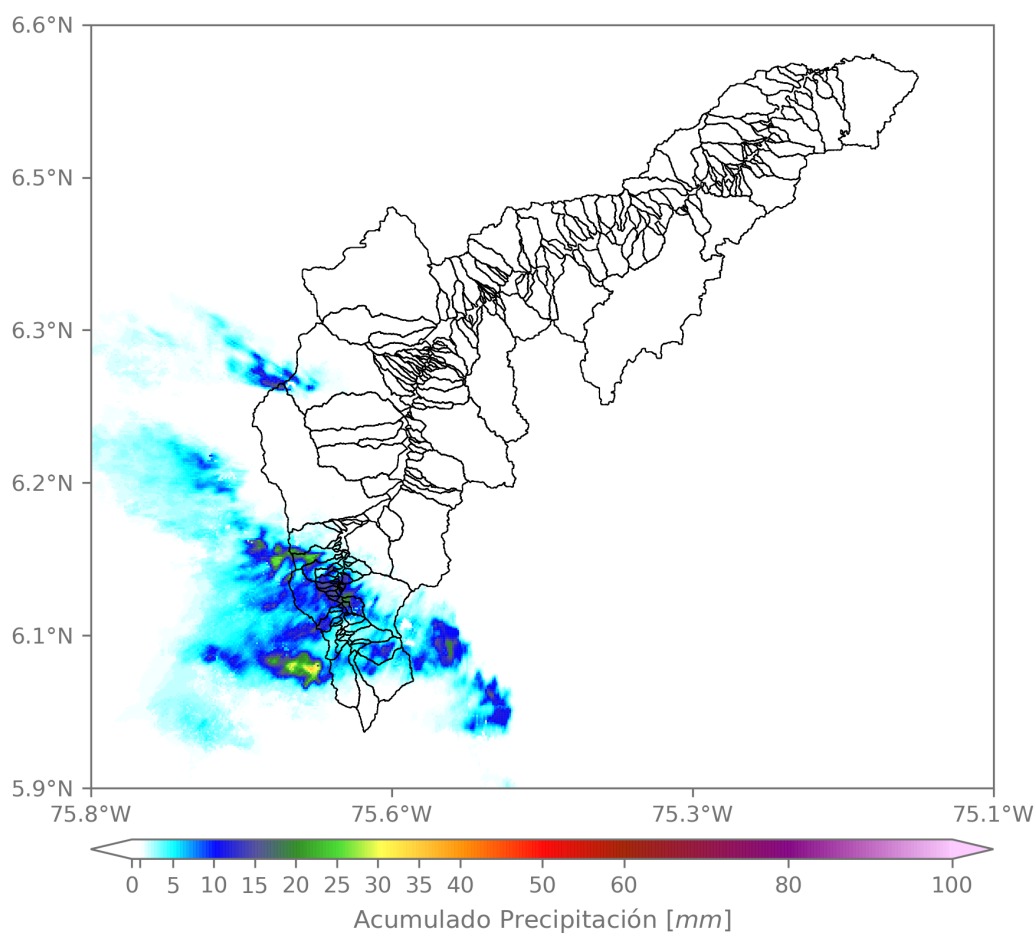
Los mayores acumulados se registraron sobre las cuencas de las quebradas La Miel y La Corrala en Caldas y La Bermejala en La Estrella con acumulados de entre 20 y 25 mm. En el resto del Valle de Aburrá no se superaron los 5 mm.

(e) Mapa de acumulados de lluvia radar durante el evento

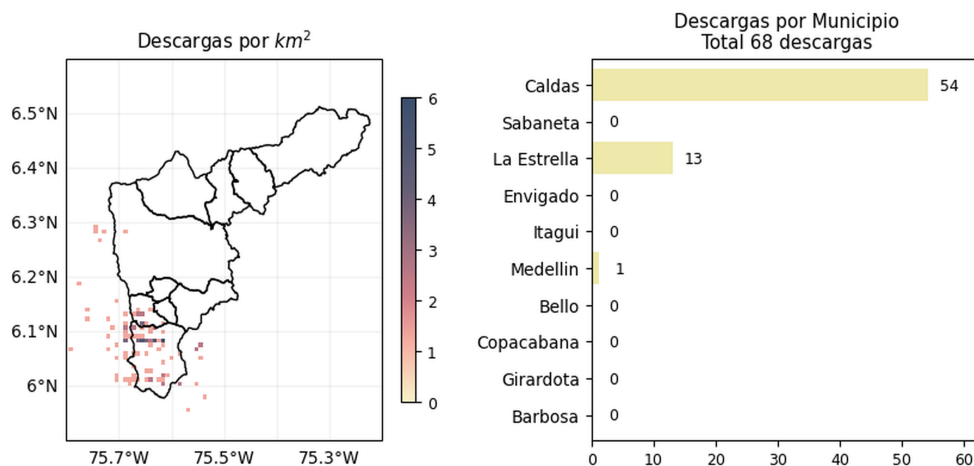
Se registraron 68 descargas eléctricas. Principalmente sobre Caldas (54), La Estrella (13) y Medellín (1).

Fecha y hora: 2022-09-26 12:50 a 2022-09-26 16:20

(f) Mapa de descargas eléctricas durante el evento

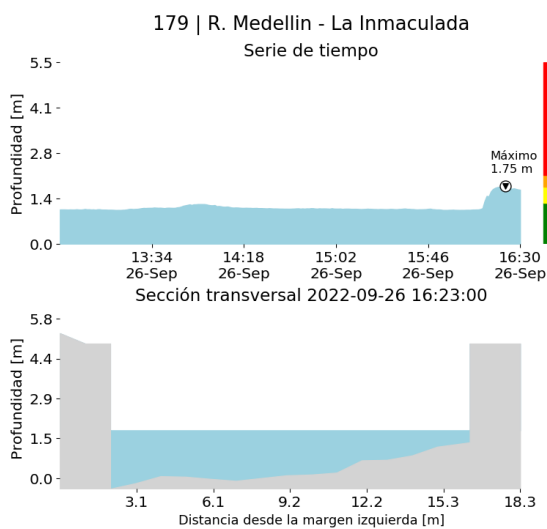
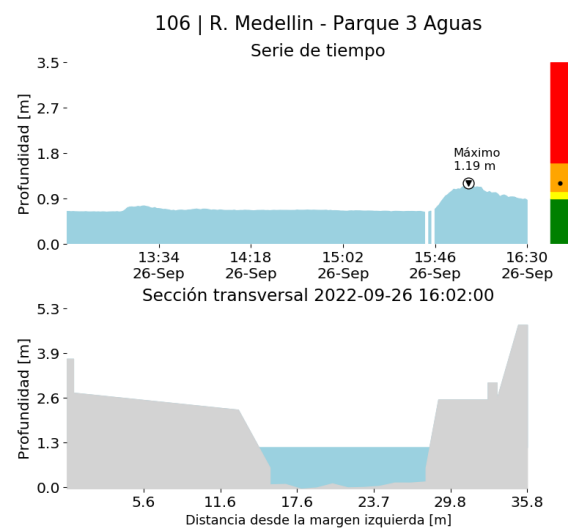
RESUMEN DE REGISTROS DE NIVEL				
Estación	Ubicación	Pico de la hidrografa [m]	Fecha y Hora	Máximo nivel de riesgo alcanzado
106. R. Medellín - Parque 3 Aguas	Caldas - La Inmaculada	1.185	2022-09-26 16:02:00	Naranja
179. R. Medellín - La Inmaculada	La Estrella - Pan de Azucar	1.752	2022-09-26 16:23:00	Naranja
