REGISTRO DE EVENTOS DE PRECIPITACIÓN

FECHA: 2022-12-11	EVENTO N: 2789
-------------------	----------------

Caracterización de los eventos		Estaciones que registraron el evento		
Fecha inicio: 2022-12-11	Hora inicio: 23:30:00	N°	Nombre de la estación	Acumulado (mm)
Fecha fin: 2022-12-12	Hora fin: 05:30:00	457	Ajizal	17.53
Duración evento	6 horas 00 min	395	La Harenala Santa Maria - Pluviómetro	14.22
Mayor intensidad de lluvia		193	Fuente Clara - Pluviómetro	11.94
Magnitud	70.1 mm/hora Hora: 01:54:00	22	Escuela La Capilla del Rosario	11.68
Estación	193. Fuente Clara - Pluviómetro	19	Tecnologico Antioquia	11.68
Municipio	Sabaneta	65	I.E Las Lomitas	11.43
Mayor registro de lluvia acumulada		57	Escuela la Clara	10.67
Magnitud	17.53 mm	311	Casa Siata - Pluviómetro	9.91
Estación	457. Ajizal	58	Escuela Luis Javier Garcia Isaza	7.87
Municipio	Itagui	64	Ecoparque La Romera	6.86
Descripción del evento de precipitación		433	Salada Parte Alta - Pluviómetro	6.6
<p>Las precipitaciones se caracterizaron por tener una dirección preferencial hacia el occidente, de un sistema de lluvias proveniente desde la subregión oriente. Dichas lluvias incidieron con altas intensidades sobre Envigado, Itagüí y

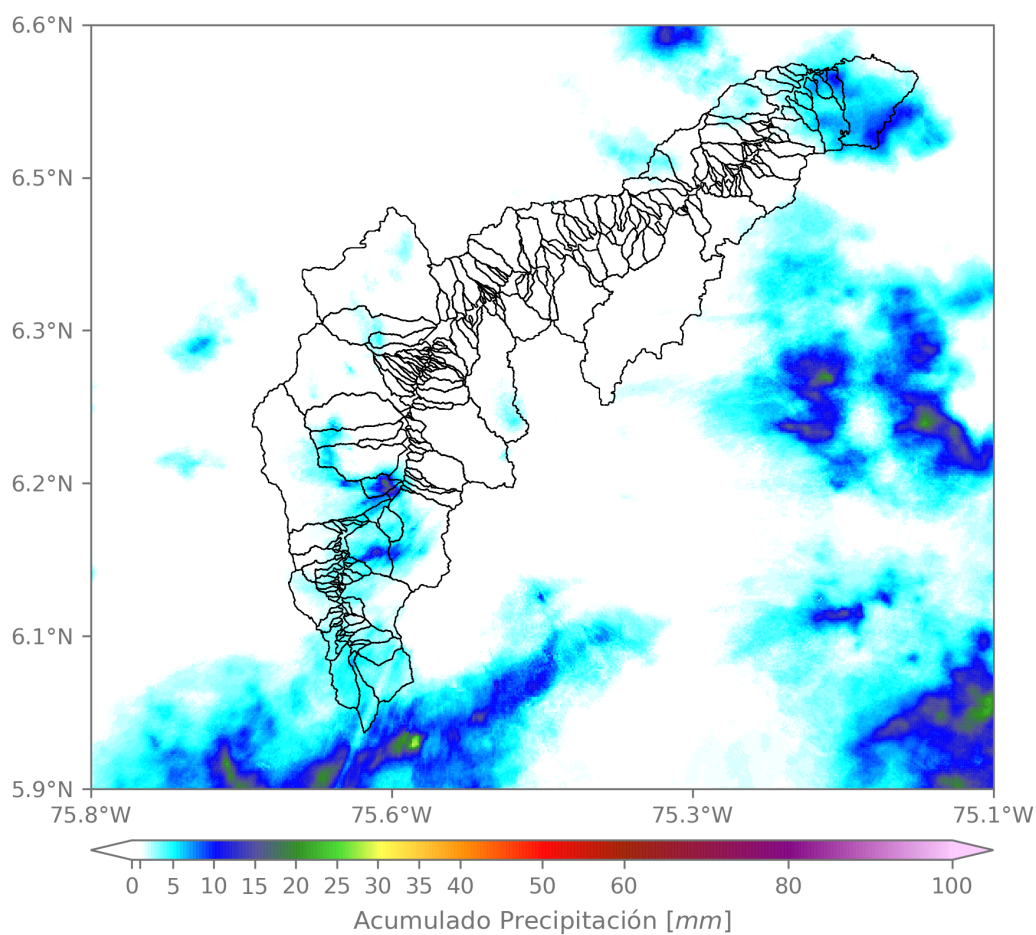
Los mayores acumulados se registraron sobre los municipios del sur del valle, principalmente Itagüí y Sabaneta con acumulados de hasta 15 mm.

(e) Mapa de acumulados de lluvia radar durante el evento
