REGISTRO DE EVENTOS DE PRECIPITACIÓN

FECHA: 2023-04-06	EVENTO N: 2875
-------------------	----------------

Descripción del evento de precipitación

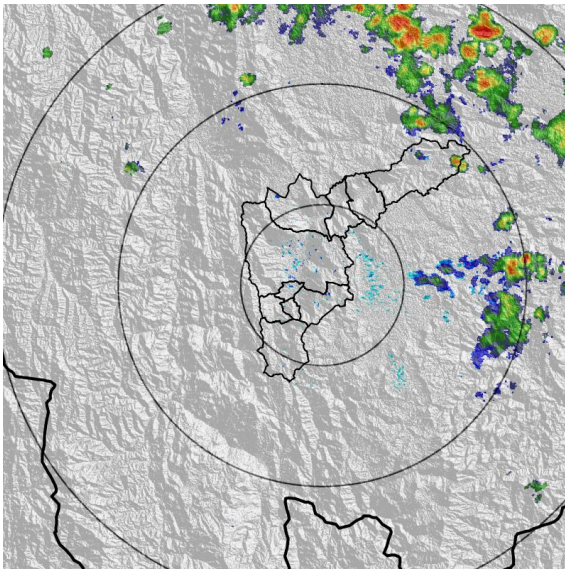
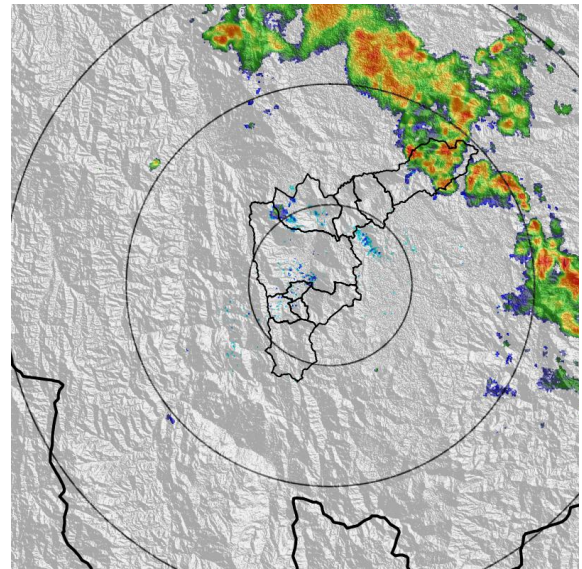
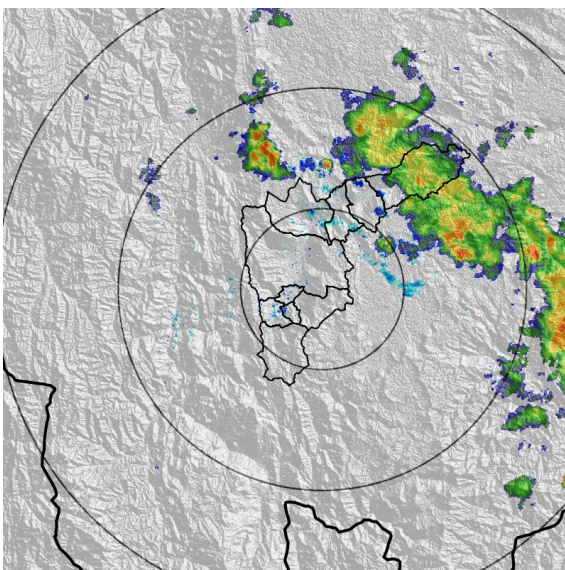
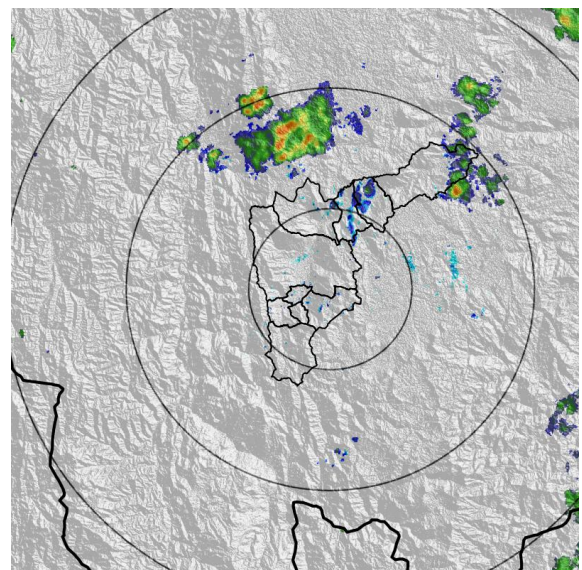
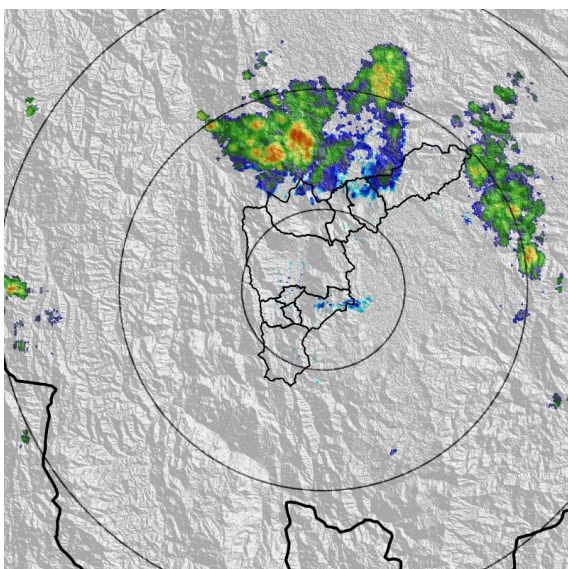
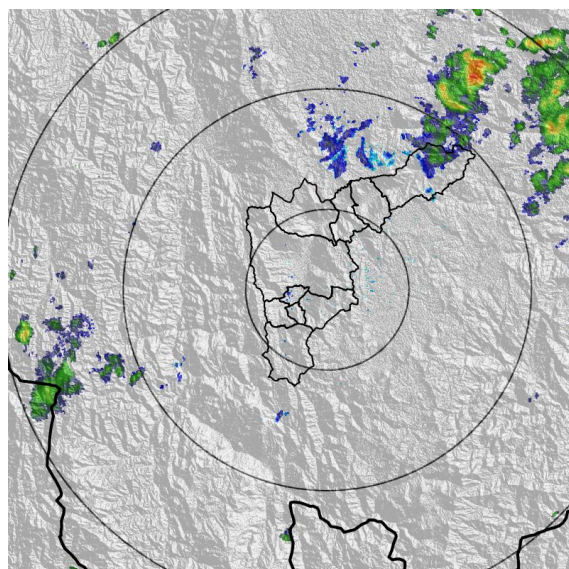
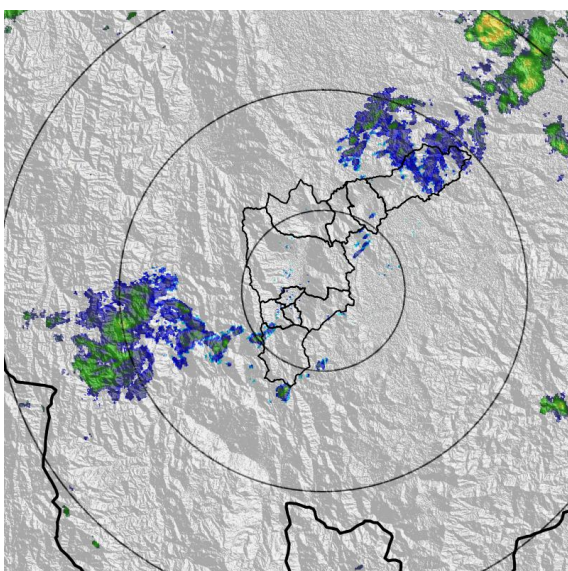
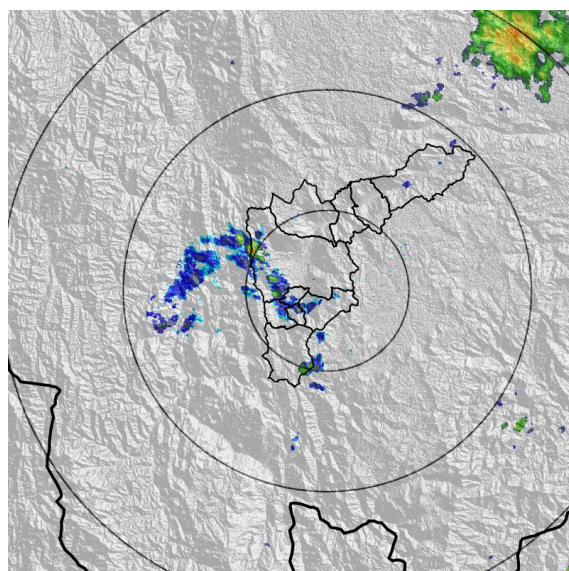
(a) 2023-04-06 19:00

(b) 2023-04-06 20:02

(c) 2023-04-06 21:31

(d) 2023-04-06 23:20

(e) 2023-04-07 00:42

(f) 2023-04-07 02:42

(g) 2023-04-07 03:49

(h) 2023-04-07 04:57

El evento inició con el ingreso de precipitaciones de alta intensidad sobre el sur de Barbosa, que en su desplazamiento hacia el suroriente cubrieron gran parte del municipio. Las lluvias se fueron desplazando hacia el suroriente, incidiendo sobre los municipios del norte y el occidente de Medellín. Alrededor de las 04:00, las lluvias disminuyeron su intensidad, mientras se registran núcleos aislados con precipitaciones altas. A las 05:00 las lluvias cesaron completamente.

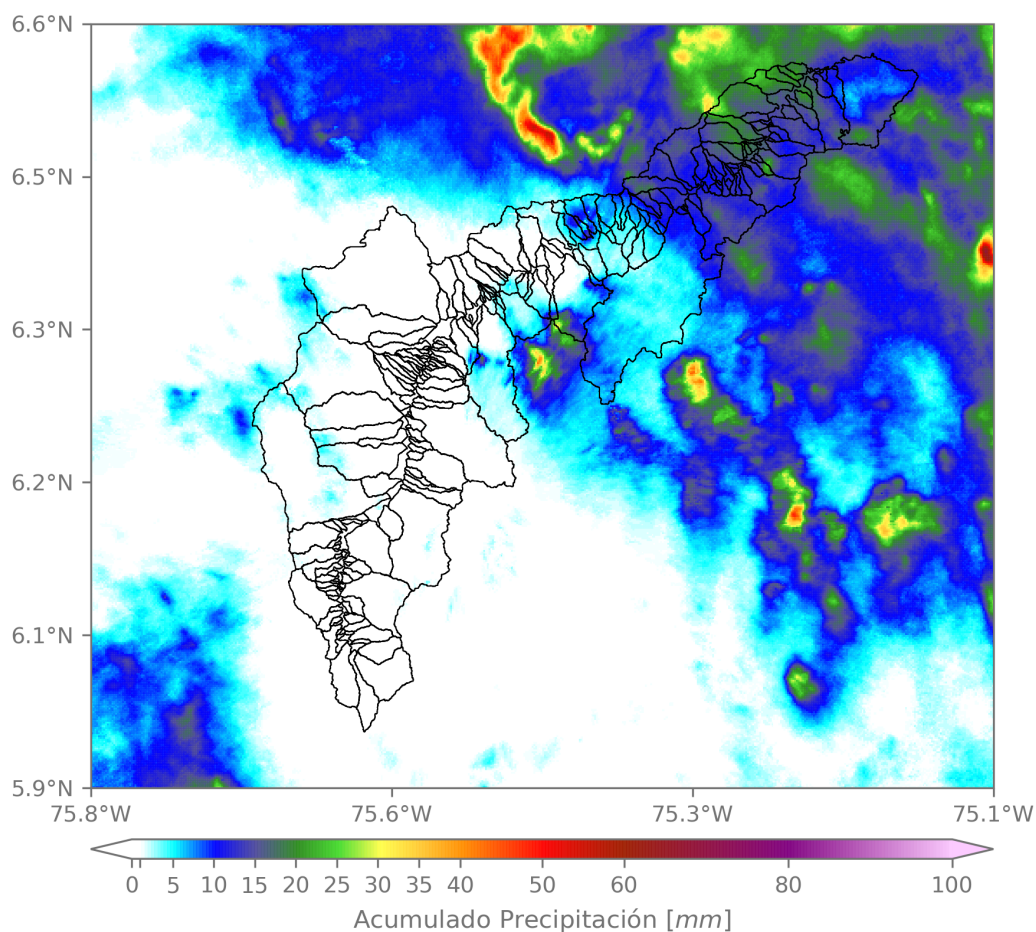
Los mayores acumulados se registraron sobre la cuenca de Q. Llano Chiquito y Q. Cestillal, en Barbosa, alcanzando valores de 15 mm aproximadamente.

(i) Mapa de acumulados de lluvia radar durante el evento
