### Evolución del evento: Imágenes Reflectividad Filtrada

Elaborado por: Katherin Cano.  
 Área Operacional  
 Sistema de Alerta Temprana  
[www.siat.gov.co](http://www.siat.gov.co) / @siatamedellin  
 Teléfono: 4341987 - 4341993

Contrato de Ciencia y Tecnología No. CD 239 de 2012 ejecutado por la Universidad Eafit para el Área Metropolitana del Valle de Aburrá y la Alcaldía de Medellín, con el apoyo de EPM e ISAGEN.

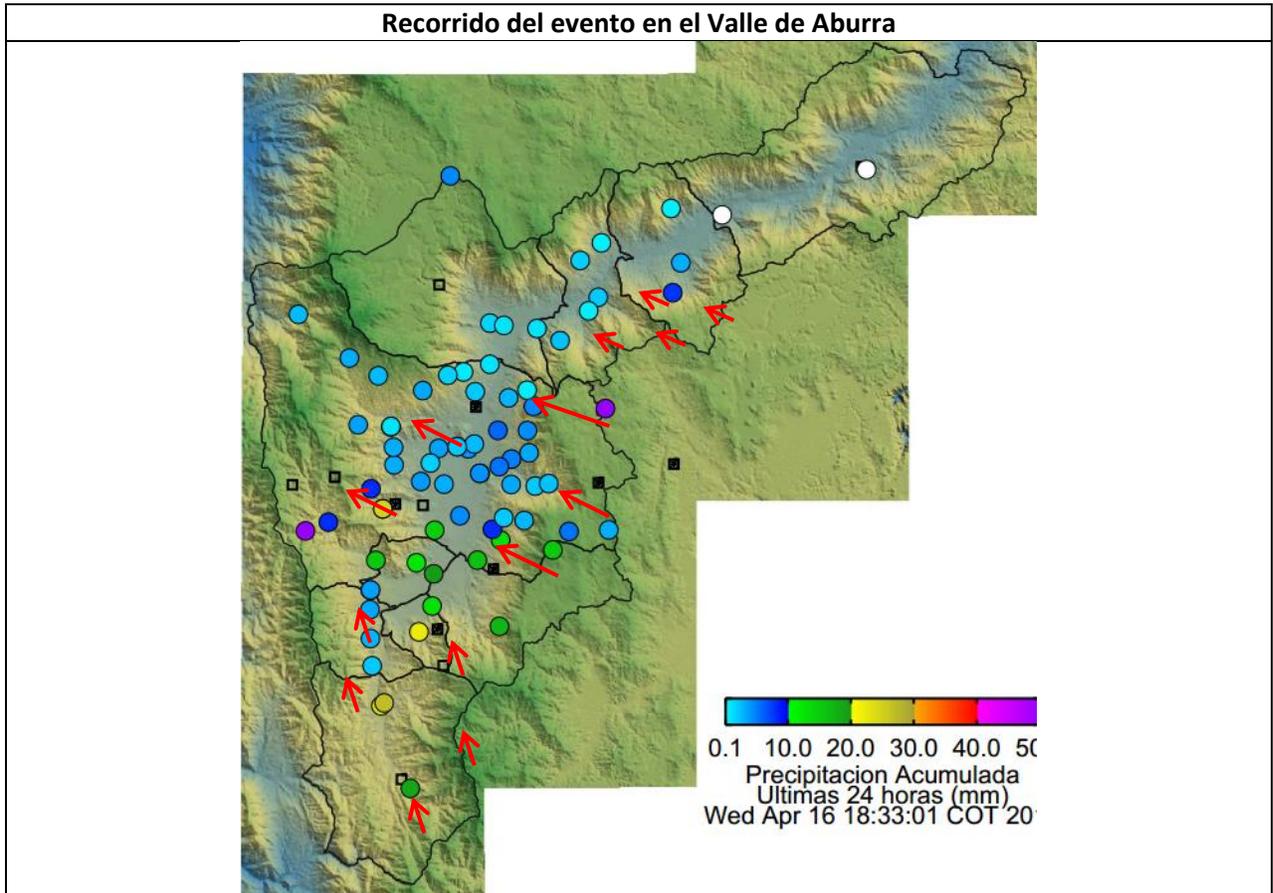
RESUMEN REGISTROS DE NIVEL					
Estación	Banca llena	Nivel base medio	Pico de la Hidrógrafa	Hora	% Banca llena
98. Puente 33	170	70	190		111%
108. Santa Rita-San Antonio de Prado	265	130	220		83%
