REGISTRO DE EVENTOS DE PRECIPITACIÓN			
FECHA: 2018-09-05		EVENTO N: 1484	
<b>Caracterización de los eventos</b>		<b>Estaciones que registraron el evento</b>	
Fecha inicio: 2018-09-05	Hora inicio: 12:00:00	N°	Nombre de la estación
Fecha fin: 2018-09-05	Hora fin: 14:50:00	189	Pluviografica La Sanin
Duración evento	2 horas 50 min	23	Instituto Jorge Robledo
<b>Mayor intensidad de lluvia</b>		211	La Ladera
Magnitud	85.34 mm/hora Hora: 13:04:00	328	Escuela Ingenieros Envigado - Pluviografica
Estación	189. Pluviografica La Sanin	40	I.E. Ciro Mendia
Municipio	Medellin,	71	CEFA
<b>Mayor registro de lluvia acumulada</b>		253	Parque 3 Aguas - Pluvio
Magnitud	22.1 mm	33	Santa Maria Goretti
Estación	189. Pluviografica La Sanin	56	I.E. Inem Jose Felix de Restrepo Sede Santa Catalina
Municipio	Medellin,	49	Colegio Latino (Av. Las Palmas)
<b>Descripción acerca de la formación del evento</b>		282	La isla - Pluviografica

IMÁGENES DEL RADAR METEOROLÓGICO

MAPA ACUMULADO RADAR

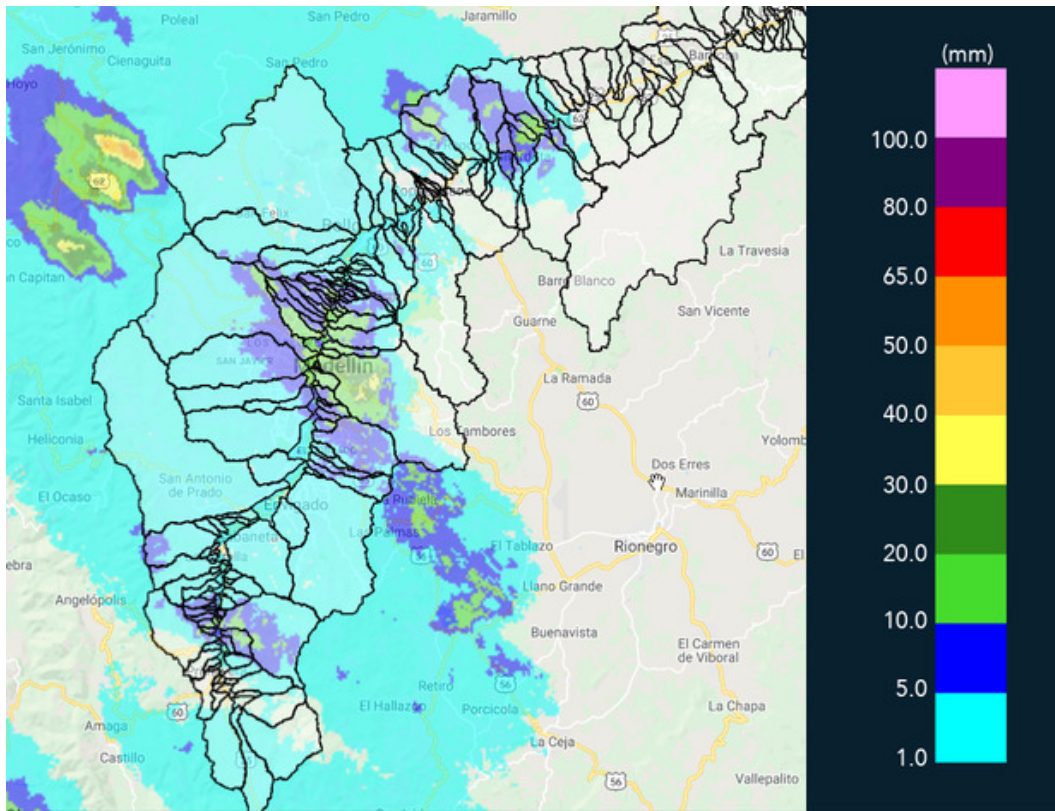
El máximo acumulado de radar se presentó en la cuenca de la quebrada Santa Elena en el municipio de Medellín, con cerca de 40mm.

(i) Mapa de acumulados de lluvia radar durante el evento

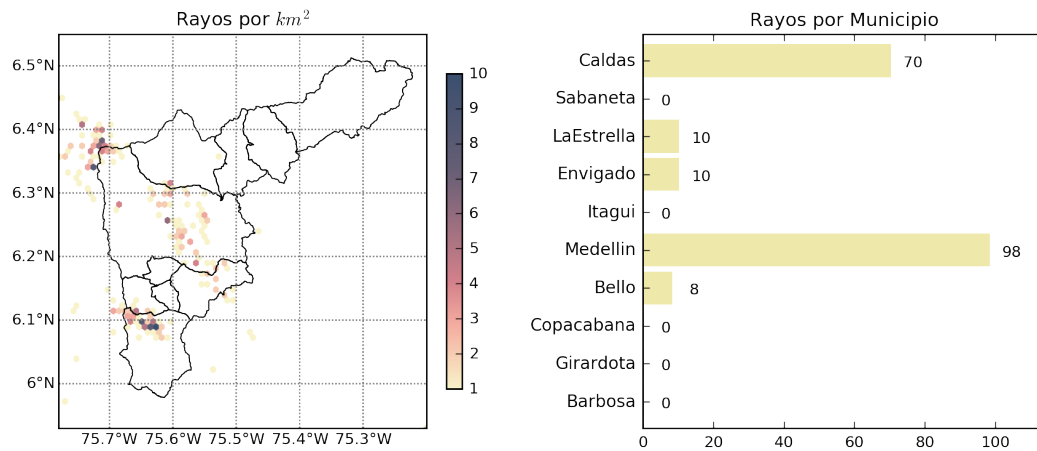
Se registraron 196 descargas eléctricas de tipo nube-tierra, de las cuales 98 fueron en Medellín (ladera oriental) y Caldas (ladera occidental).

(j) Mapa de descargas eléctricas durante el evento

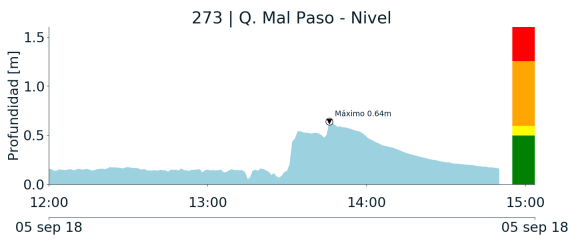
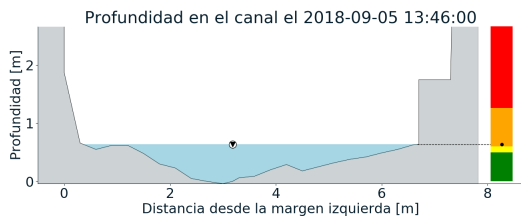
(k)

Estación	Ubicación	Pico de la hidrografa [m]	Fecha y Hora	Máximo nivel de riesgo alcanzado
273. Q. Mal Paso - Nivel	Girardota	0.59	2018-09-05T13:45:00.000000	Amarillo
101. Parque lineal de la presidenta	Medellín - 14 El Poblado	1.01	2018-09-05T13:25:00.000000	Amarillo

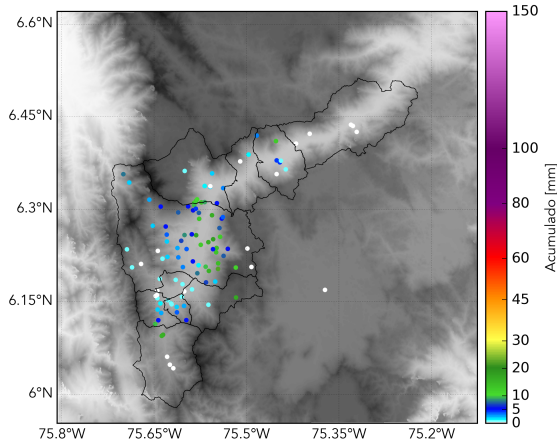
(m) Boletin Precipitacion

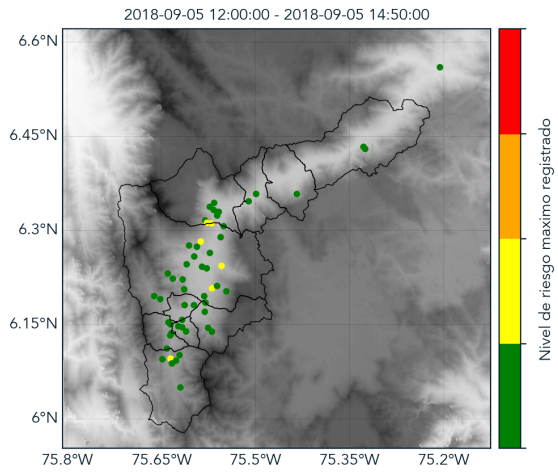
(n) Boletin Nivel
