REGISTRO DE EVENTOS DE PRECIPITACIÓN			
FECHA: 2019-05-25		EVENTO N: 1696	
Caracterización de los eventos		Estaciones que registraron el evento	
Fecha inicio: 2019-05-25	Hora inicio: 17:14:00	N°	Nombre de la estación
Fecha fin: 2019-05-26	Hora fin: 01:38:00	328	Escuela Ingenieros Envigado - Pluviografica
Duración evento	8 horas 24 min	5	I.E Santa Elena
Mayor intensidad de lluvia		56	I.E Inem Jose Felix de Restrepo Sede Santa Catalina
Magnitud	9.14 mm/hora Hora: 20:41:00	15	Colegio San Lucas
Estación	5. I.E Santa Elena	41	Comisaria El Poblado
Municipio	Medellin, None	49	Colegio Latino (Av. Las Palmas)
Mayor registro de lluvia acumulada		334	Manuel Mejia Vallejo - pluviografica
Magnitud	22.35 mm	289	Seminario Redemptoris - Pluviografica
Estación	328. Escuela Ingenieros Envigado - Pluviografica	81	Bomberos Guayabal
Municipio	Envigado, None	52	Centro Veterinario y de Zootecnia CES
Descripción del evento de precipitación		339	Ecoparque el Salado - Pluviografica

IMÁGENES DEL RADAR METEOROLÓGICO

MAPA ACUMULADO RADAR

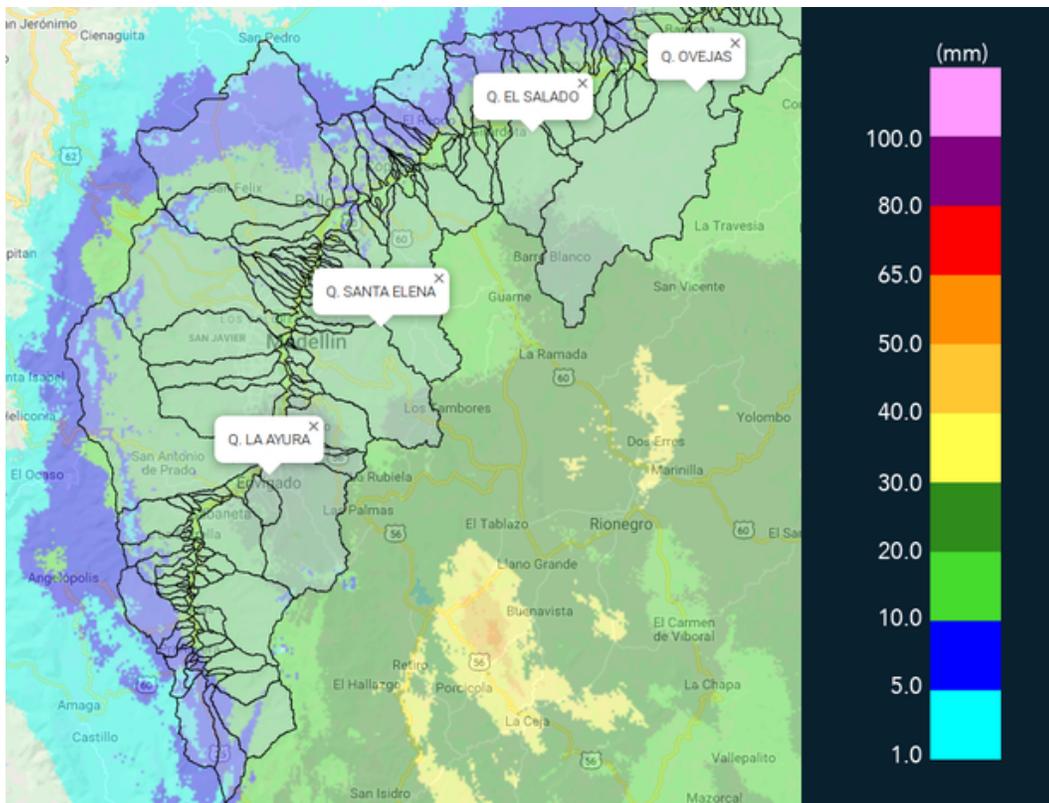
Los máximos acumulados de radar se registraron sobre las cuencas de las quebradas La Ayurá y La Mina en Envigado, Santa Elena y La Presidenta en el oriente de Medellín, El Salado en Girardota y Ovejas entre Barbosa y San Vicente, con valores entre los 20 y menos 30 mm. El resto de las cuencas del Valle registra acumulados inferiores a 20 mm.

(e) Mapa de acumulados de lluvia radar durante el evento

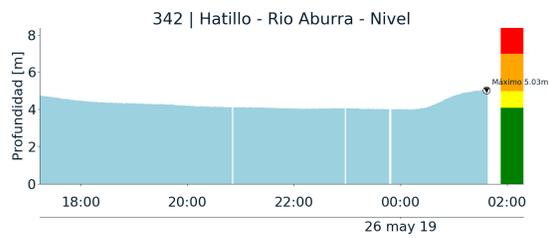
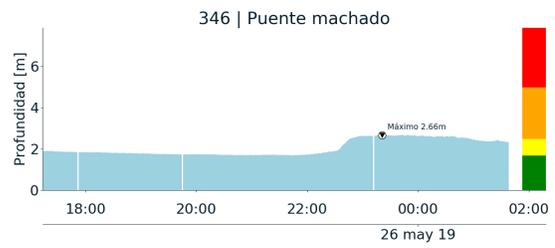
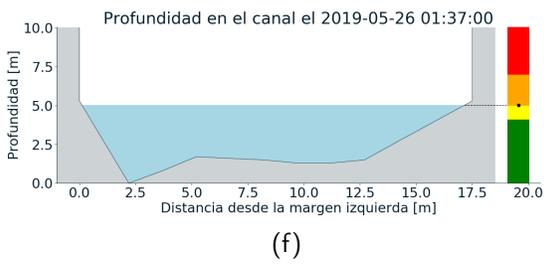
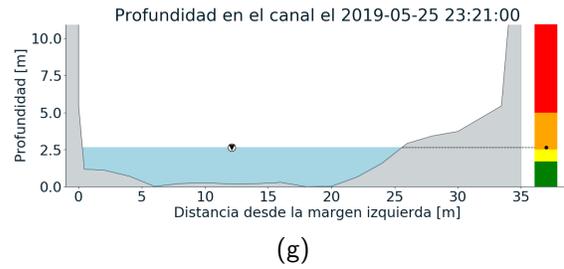
RESUMEN DE REGISTROS DE NIVEL				
Estación	Ubicación	Pico de la hidrografa [m]	Fecha y Hora	Máximo nivel de riesgo alcanzado
346. Puente machado	Copacabana - Comuna 10	2.66	2019-05-25 23:05:00	Naranja
342. Hatillo - Río Aburra - Nivel	Barbosa	5.03	2019-05-26 01:05:00	Naranja

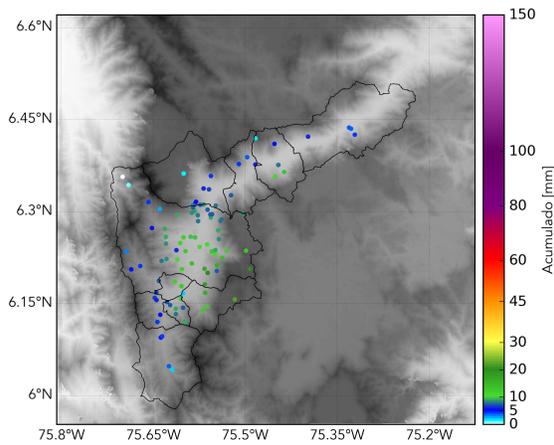
(h) Boletín Precipitación

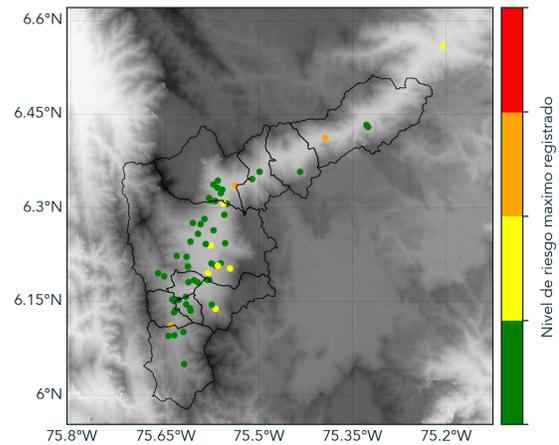
(i) Boletín Nivel
