| REGISTRO DE EVENTOS DE PRECIPITACIÓN | | | |
| FECHA: 2019-07-03 | | EVENTO N: 1719 | |

IMÁGENES DEL RADAR METEOROLÓGICO

MAPA ACUMULADO RADAR

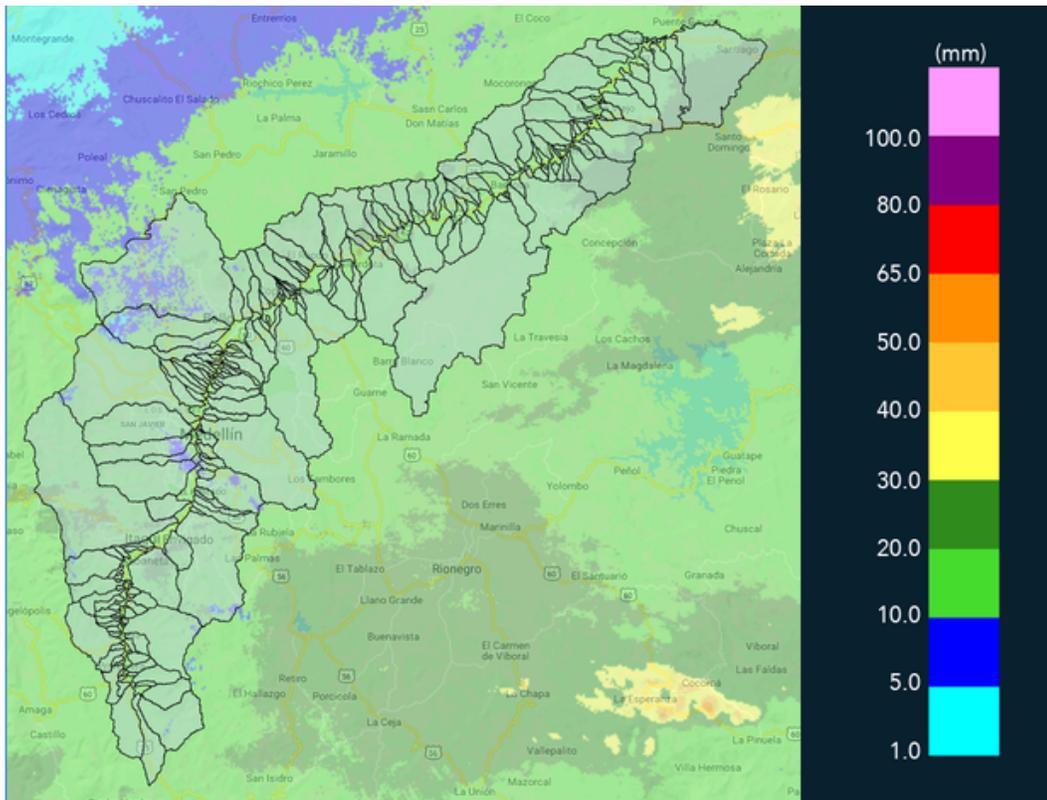
Se observan acumulados de hasta 20 mm sobre todas las cuecas del valle de Aburrá.

(i) Mapa de acumulados de lluvia radar durante el evento

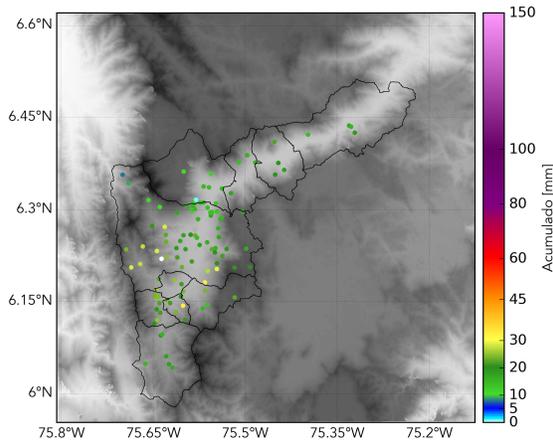
(o) Boletín Precipitación

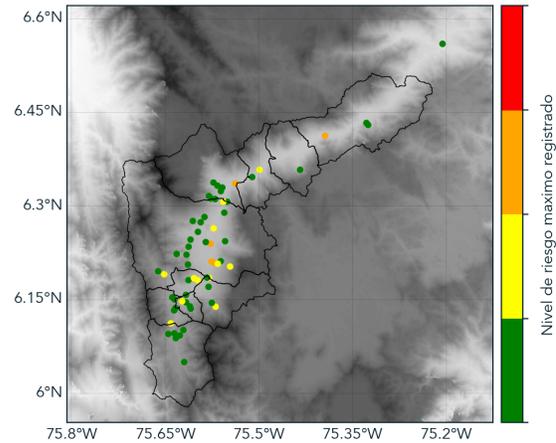
(p) Boletín Nivel
