REGISTRO DE EVENTOS DE PRECIPITACIÓN				
FECHA: 2019-07-13		EVENTO N: 1728		
Caracterización de los eventos		Estaciones que registraron el evento		
Fecha inicio:	Hora inicio:	N°	Nombre de la estación	Acumulado (mm)
2019-07-13	09:43:00	122	Tasajera	19.86
2019-07-13	12:45:00	205	Santa Elena-Radar	9.84
Duración evento: 3 horas 02 min		323	Acueducto Hatillo - Pluviografica	7.11
Mayor intensidad de lluvia		127	I.E. Manuel Jose Sierra - Sede la Holanda	6.6
Magnitud	154.56 mm/hora Hora: 10:16:00	5	I.E Santa Elena	5.84
Estación	122. Tasajera	328	Escuela Ingenieros Envigado - Pluviografica	5.84
Municipio	Barbosa, None	66	I.E San Andres (Sede El Socorro)	5.59
Mayor registro de lluvia acumulado				
Magnitud	19.86 mm			
Estación	122. Tasajera			
Municipio	Barbosa, None			
Descripción del evento de precipitación				
<p>El evento inicia a las 09:30 con el ingreso por el suroriente, de un sistema de gran extensión, con moderadas-altas intensidades. A las 10:00 las lluvias de moderada intensidad cubrían todo el sur del Valle y ya habían ingresado a los municipios de norte y Medellín con moderadas-altas intensidades, a las 10:40 el sistema cubre parcialmente todos los municipios del Valle de Aburrá

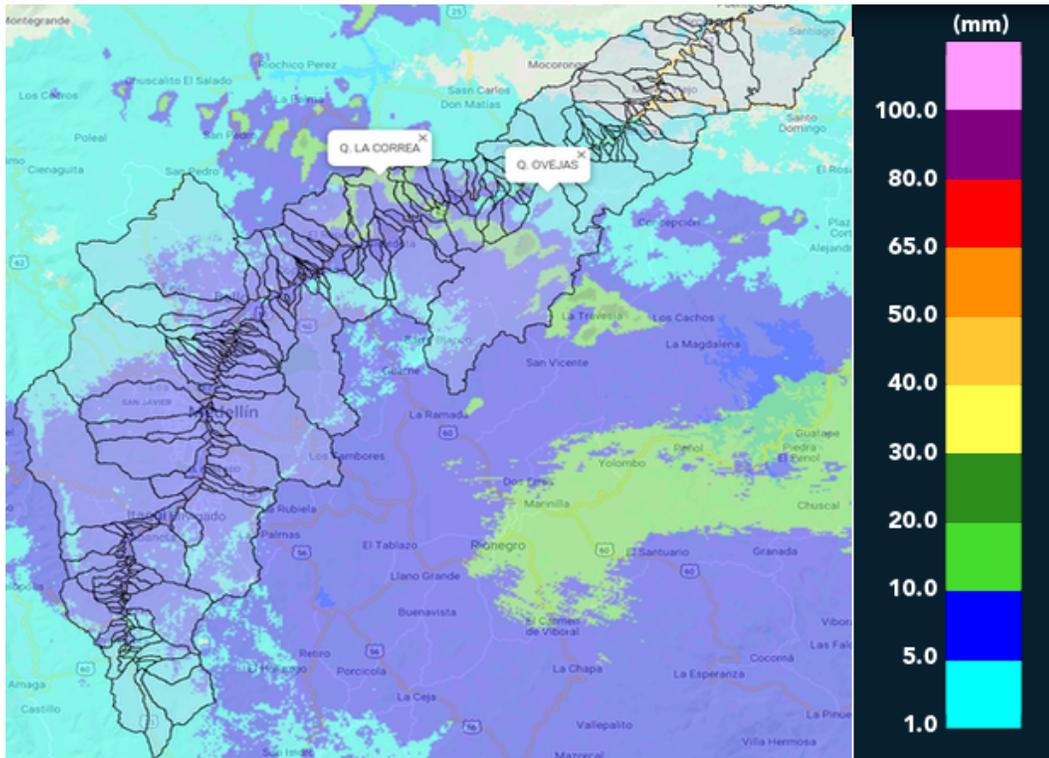
- Los mayores acumulados de precipitación de radar se registraron sobre las cuencas Q. La Correa y Q. Ovejas con acumulados de hasta 20 mm

(f) Mapa de acumulados de lluvia radar durante el evento
