REGISTRO DE EVENTOS DE PRECIPITACIÓN					
FECHA: 2020-05-19		EVENTO N: 1930			
Caracterización de los eventos		Estaciones que registraron el evento			
Fecha inicio: 2020-05-19	Hora inicio: 00:30:00	N°	Nombre de la estación	Acumulado (mm)	
Fecha fin: 2020-05-19	Hora fin: 06:20:00	369	Metro la estrella - Pluviografica	23.37	
Duración evento	5 horas 50 min	146	Club del adulto mayor - Sabaneta	19.05	
Mayor intensidad de lluvia		3	Escuela Rural Yarumalito	15.24	
Magnitud	67.06 mm/hora Hora: 02:50:00	36	Colegio Concejo de Itagui	14.99	
Estación	369. Metro la estrella - Pluviografica	2	Escuela Rural La Verde	13.72	
Municipio	Sabaneta, Ancon Sur	230	Alcaldía La Estrella - Pluvio	11.68	
Mayor registro de lluvia acumulada		288	Colegio Waldorf - Pluviografica	10.41	
Magnitud	23.37 mm	420	Pan de azucar - Pluviografica	10.16	
Estación	369. Metro la estrella - Pluviografica	266	Himalaya - Pluvio	9.91	
Municipio	Sabaneta, Ancon Sur	171	Escombrera Mocatan - Pluvio	8.64

IMÁGENES DEL RADAR METEOROLÓGICO

MAPA ACUMULADO RADAR

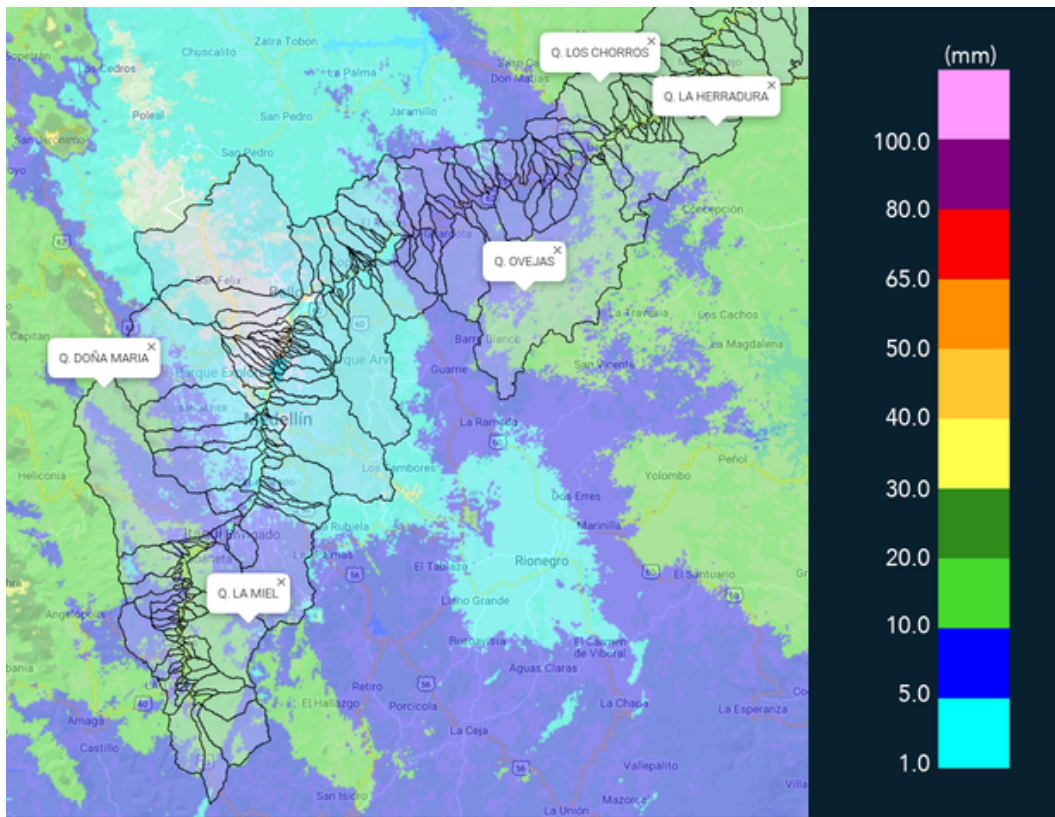
Los mayores acumulados se registraron de forma general sobre todas las cuencas de Caldas, Barbosa y el suroccidente de Medellín, con valores que no superan los 20 mm.

(i) Mapa de acumulados de lluvia radar durante el evento

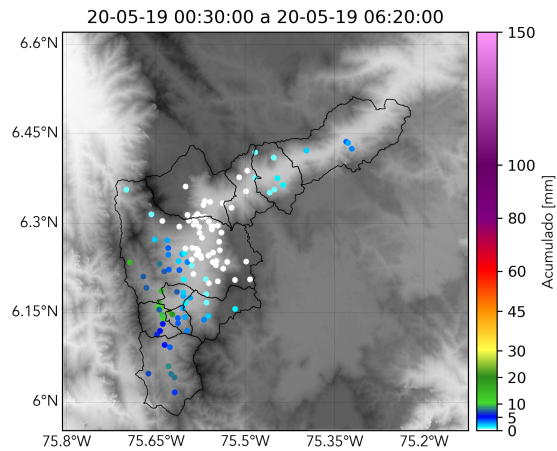
(j) Boletín Precipitación
