REGISTRO DE EVENTOS DE PRECIPITACIÓN			
FECHA: 2020-10-22		EVENTO N: 2063	
Caracterización de los eventos		Estaciones que registraron el evento	
Fecha inicio: 2020-10-22	Hora inicio: 03:00:00	N°	Nombre de la estación
Fecha fin: 2020-10-22	Hora fin: 06:30:00	328	Escuela Ingenieros Envigado - Pluviografica
Duración evento	3 horas 30 min	5	I.E Santa Elena
Mayor intensidad de lluvia		26	Escuela Rural El Plan
Magnitud	45.72 mm/hora Hora: 03:23:00	184	Miraflores
Estación	5. I.E Santa Elena	71	CEFA
Municipio	Medellin, Santa Elena Sector Central	40	I.E Ciro Mendia
Mayor registro de lluvia acumulada		16	I.E Ramon Munera Lopera
Magnitud	23.37 mm	211	La Ladera
Estación	328. Escuela Ingenieros Envigado - Pluviografica	376	Feria de Ganado - Pluviografica
Municipio	Envigado, Santa Catalina	89	I.E Pedro Nel
Descripción del evento de precipitación		37	Liceo Fernando Velez
<p>El evento inició en horas de las madrugada con la entrada de un sistema de precipitación proveniente del suroriente de la región al municipio de Envigado y el corregimiento de San Elena, con lluvias de intensidades moderadas a altas. Las lluvias se movilizaron en dirección noroccidente y en su recorrido se extendieron hasta cu

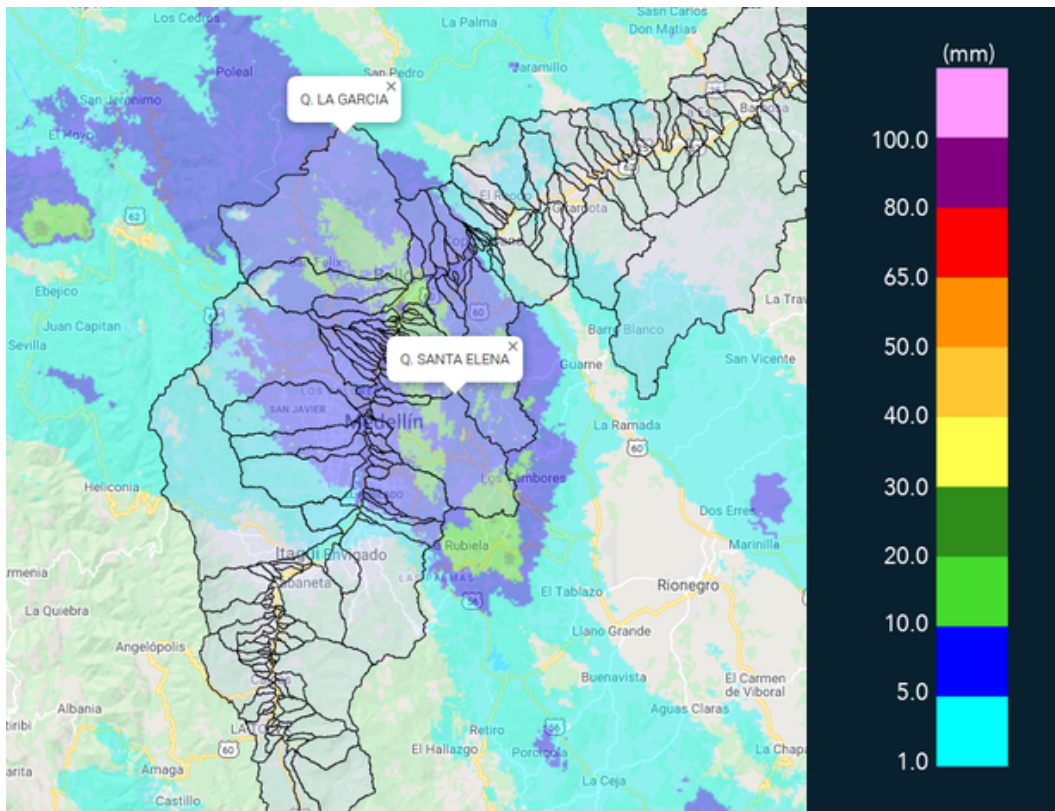
Los mayores acumulados de lluvia, calculados a partir de la información de radar meteorológico, se dieron sobre Bello y el oriente de Medellín con valores entre 10 y 20 mm.

(e) Mapa de acumulados de lluvia radar durante el evento

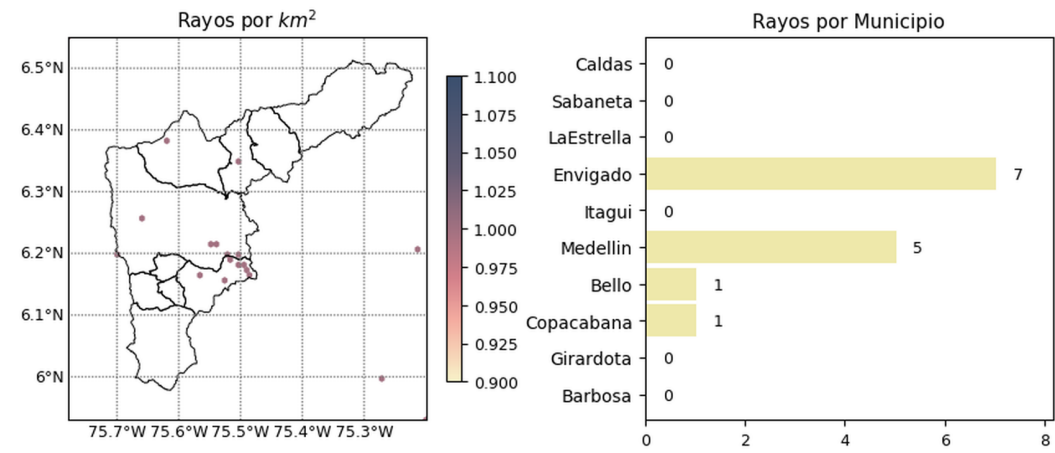
Durante el evento se registraron 14 descargas eléctricas de tipo nube tierra.

Reporte descargas eléctricas tipo nube - tierra
2020-10-22 03:00:00 a 2020-10-22 06:30:00

(f) Mapa de descargas eléctricas durante el evento
