REGISTRO DE EVENTOS DE PRECIPITACIÓN			
FECHA: 2020-11-08		EVENTO N: 2083	
Caracterización de los eventos		Estaciones que registraron el evento	
Fecha inicio: 2020-11-08	Hora inicio: 14:30:00	N°	Nombre de la estación
Fecha fin: 2020-11-08	Hora fin: 23:38:00	437	Paradero Jalisco San Felix - Pluviografica
Duración evento	9 horas 08 min	20	Fundacion Hogares Claret
Mayor intensidad de lluvia		48	Escuela Rural Santa Angela
Magnitud	118.87 mm/hora Hora: 17:10:00	281	Megacolegio - Pluviografica
Estación	281. Megacolegio - Pluviografica	14	Escuela El Triunfo
Municipio	Bello, Comuna 01	121	I.E Barrio Paris
Mayor registro de lluvia acumulada		21	Escuela Rural San Jose de la Montana
Magnitud	55.12 mm	275	Q. La loca El cafetal - Pluvio
Estación	437. Paradero Jalisco San Felix - Pluviografica	463	San Cristobal
Municipio	Bello,	10	Escuela Rural El Boqueron
Descripción del evento de precipitación		3	Escuela Rural Yarumalito

IMÁGENES DEL RADAR METEOROLÓGICO

EVENTO N: 2083

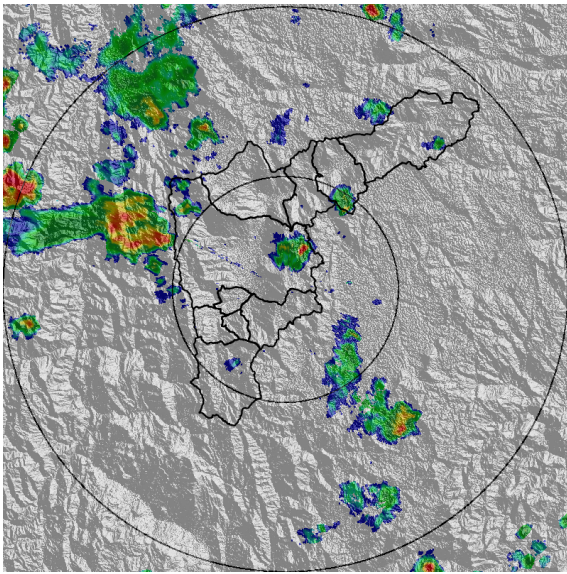
(a) 2020-11-08 14:38

<p>El evento inició con la formación de un núcleo convectivo con lluvias de moderada-alta intensidad en el corregimiento de Santa Elena, en Medellín y en Envigado. En su desplazamiento al occidente, se registraron lluvias, de alta intensidad sobre Caldas y Medellín. Las mayores intensidades de lluvia se registraron en los límites de Bello y Medellín, en especial en la parte alta de las quebradas La García, La Loca y El Hato. Posteriormente, las precipitaciones en gran parte del Valle de Aburrá disminuyeron de intensidad y se disiparon completamente cerca de la medianoche.</p>		5	I.E Santa Elena
		242	IE Jesus Maria Valle
		11	Escuela Rural Fabio Zuluaga
		328	Escuela Ingenieros Envigado - Pluviografica
		27	Centro de Salud San Javier La Loma
		25	Escuela Rural Astilleros
		44	I.E Villa Turbay
		282	La isla - Pluviografica
		40	I.E Ciro Mendia
		274	Carpinelo amapolita - Pluvio
		16	I.E Ramon Munera Lopera

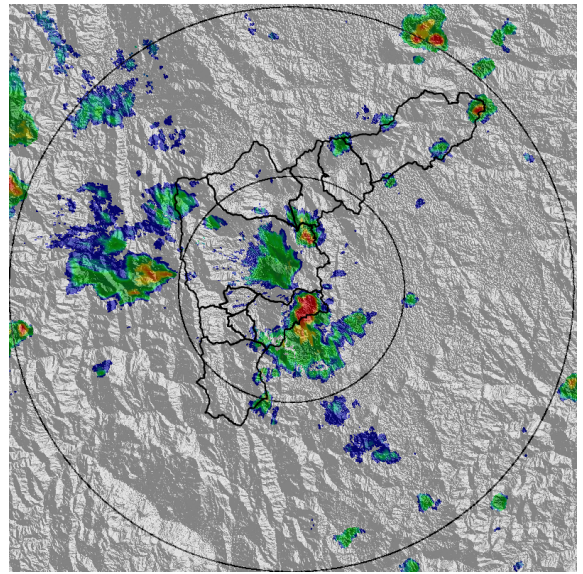
(b) 2020-11-08 15:19

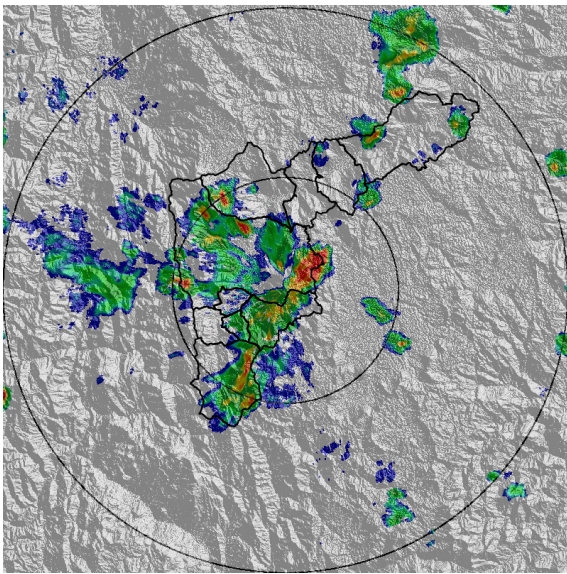
(c) 2020-11-08 15:45

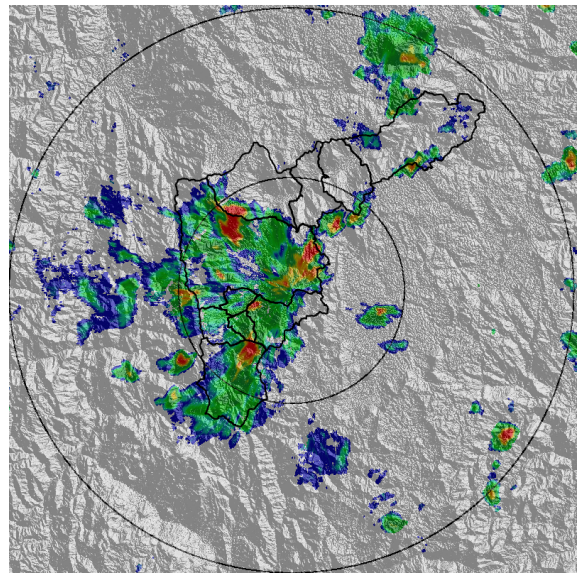
(d) 2020-11-08 16:01

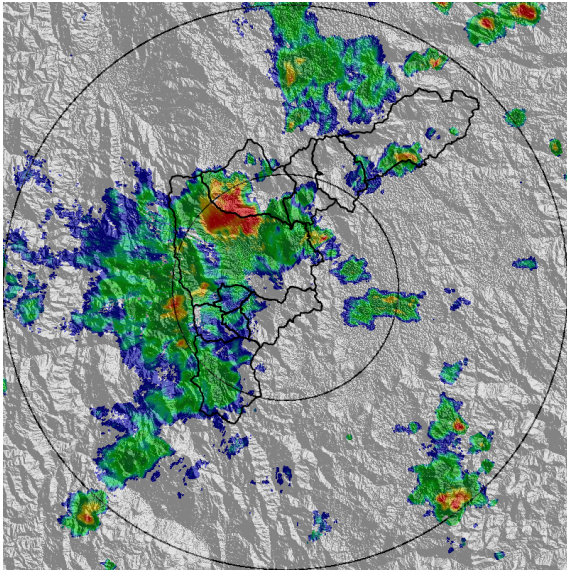
(e) 2020-11-08 16:53

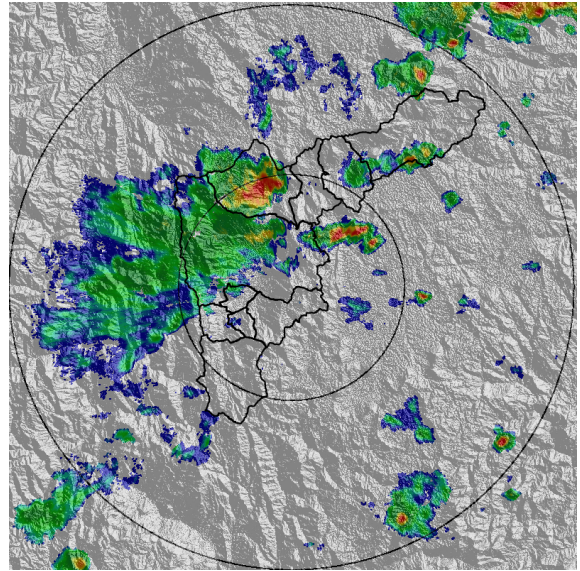
(f) 2020-11-08 17:29

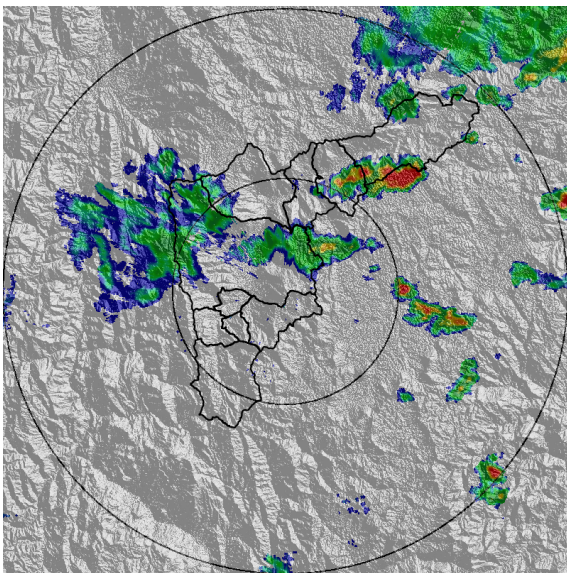
(g) 2020-11-08 18:11

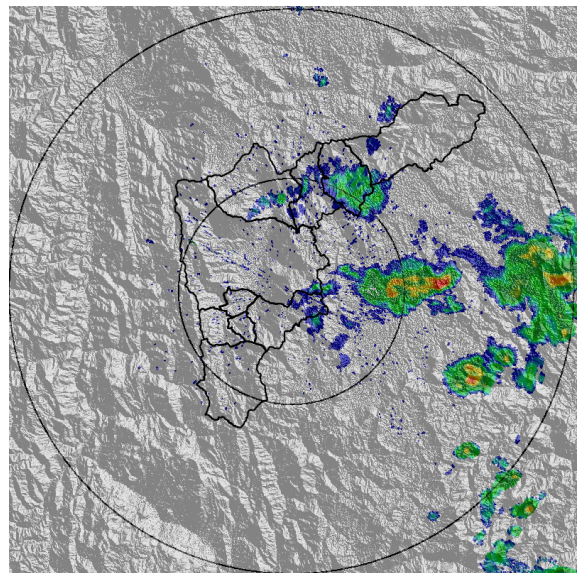
(h) 2020-11-08 20:52

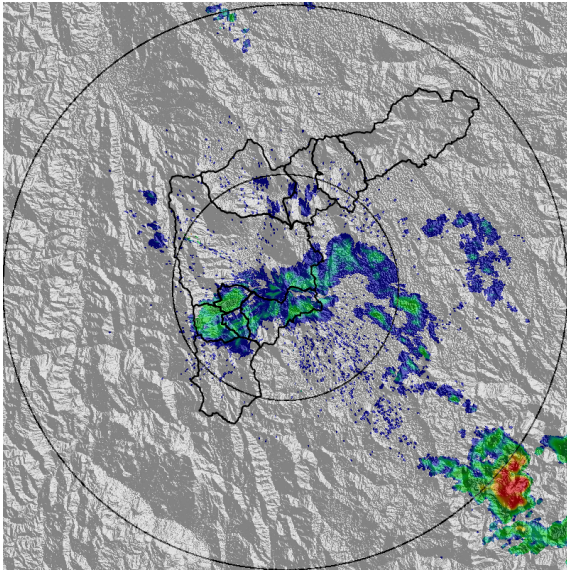
(i) 2020-11-08 21:44

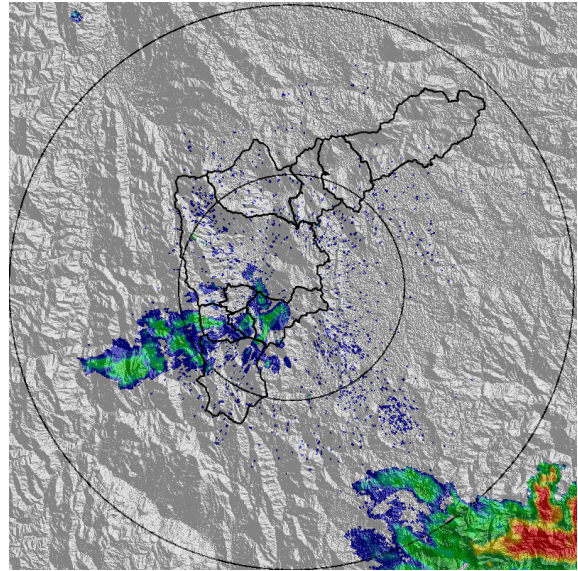
(j) 2020-11-08 23:12

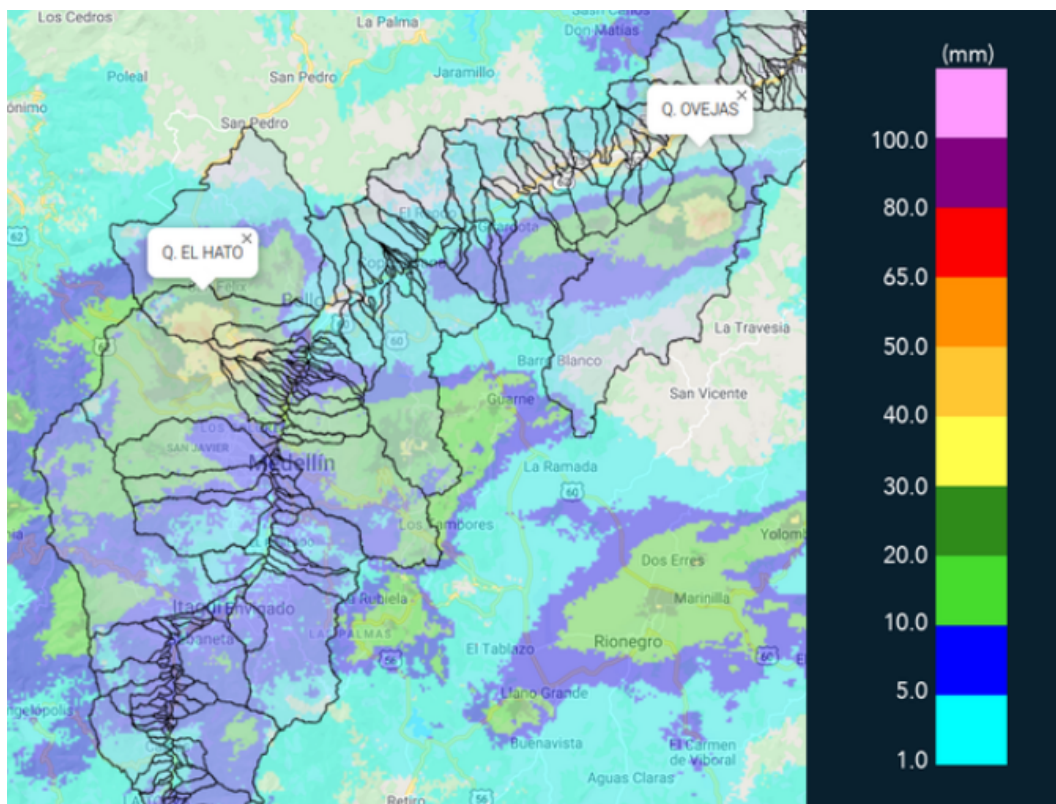
Los mayores acumulados de precipitación de radar ocurrieron en las cuencas de las quebradas El Hato (Bello) y Q. Ovejas (Barbosa) con un valor de hasta 65 mm y en las cuencas Q. La Loca (Bello) y La Iguaná (Medellín), con valores cercanos a los 50 mm.

(k) Mapa de acumulados de lluvia radar durante el evento

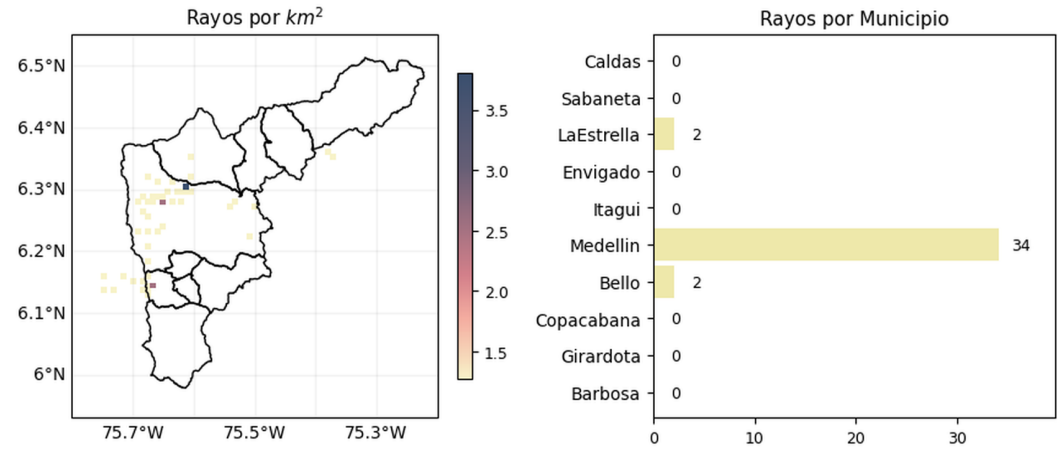
Se registraron en total 38 descargas eléctricas de tipo nube-tierra, 34 en Medellín, 2 en La Estrella y 2 en Bello.

**RED METEOROLOGÍA**
 Reporte descargas eléctricas tipo nube - tierra
 2020-11-08 14:30:00 a 2020-11-08 23:38:00

(I) Mapa de descargas eléctricas durante el evento

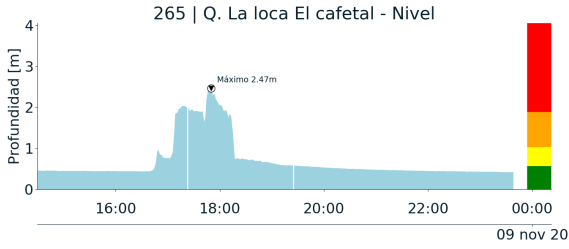
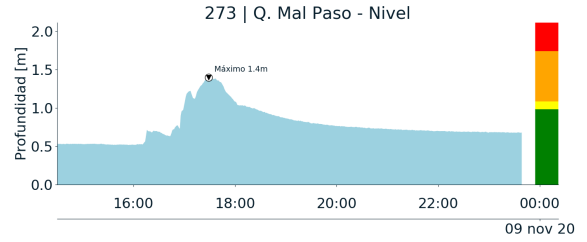
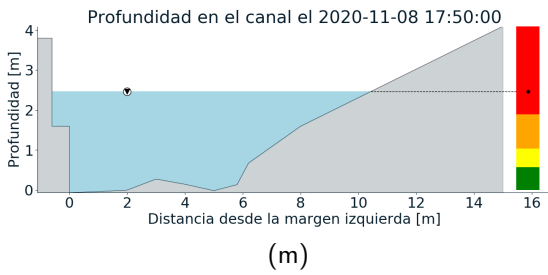
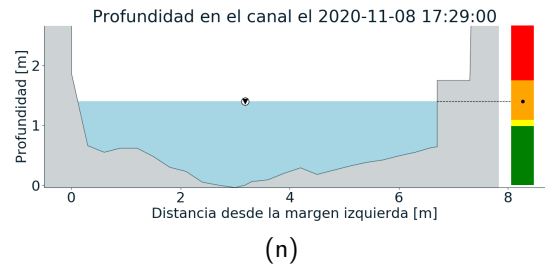
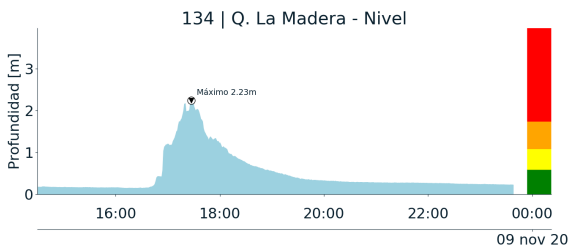
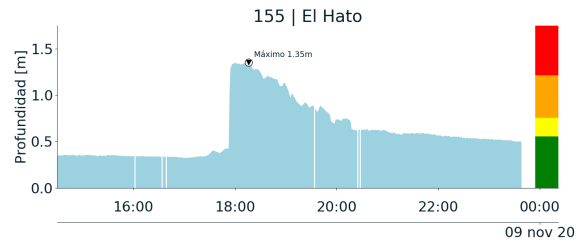
RESUMEN DE REGISTROS DE NIVEL				
Estación	Ubicación	Pico de la hidrografa [m]	Fecha y Hora	Máximo nivel de riesgo alcanzado
265. Q. La loca El cafetal - Nivel	Bello - Comuna 01	2.47	2020-11-08 17:50:00	Rojo
155. El Hato	Bello - Comuna 04	1.35	2020-11-08 18:16:00	Rojo
135. Q. La loca - Nivel	Bello - Comuna 03	1.18	2020-11-08 17:52:00	Rojo
134. Q. La Madera - Nivel	Bello - Comuna 02	2.23	2020-11-08 17:27:00	Rojo
273. Q. Mal Paso - Nivel	Medellin - 07 Robledo	1.4	2020-11-08 17:29:00	Naranja

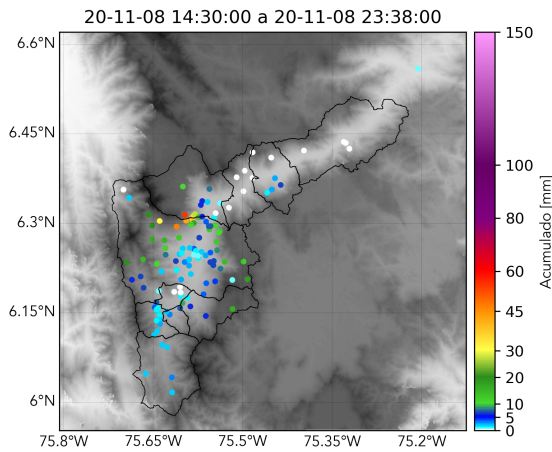
(r) Boletín Precipitación

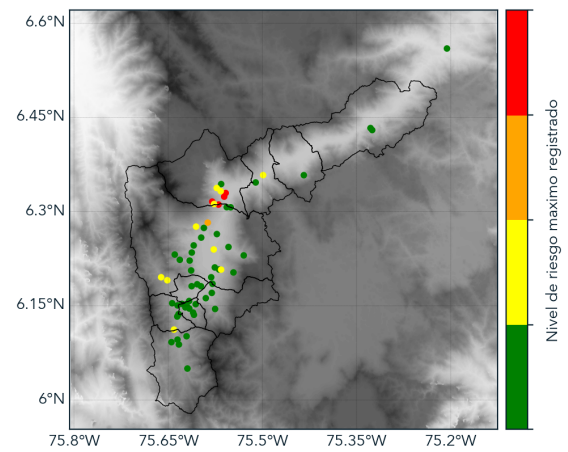
(s) Boletín Nivel
