IMÁGENES DEL RADAR METEOROLÓGICO

FECHA: 2020-12-29

EVENTO N: 2125

MAPA ACUMULADO

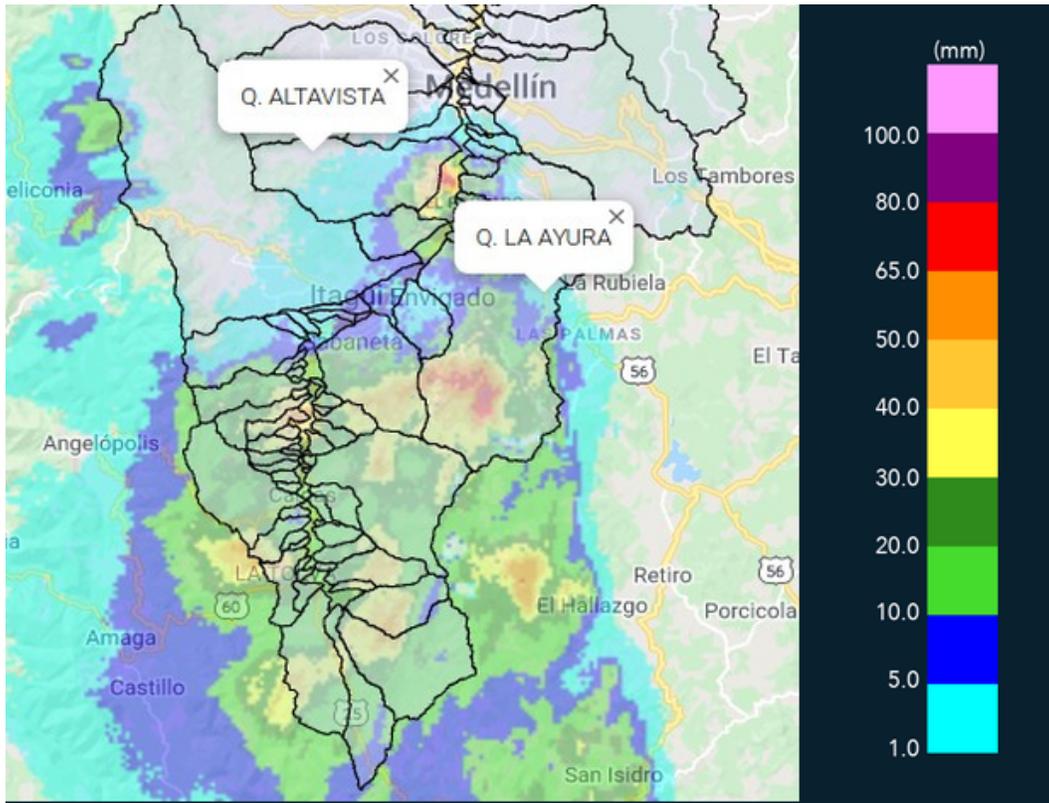
Se presentaron sobre las cuencas de las Q. La Ayurá en Envigado, San Miguel en La Estrella y Q. Altavista (Medellín) con acumulados que alcanzaron los 80 mm.

(e) Mapa de acumulados de lluvia radar durante el evento

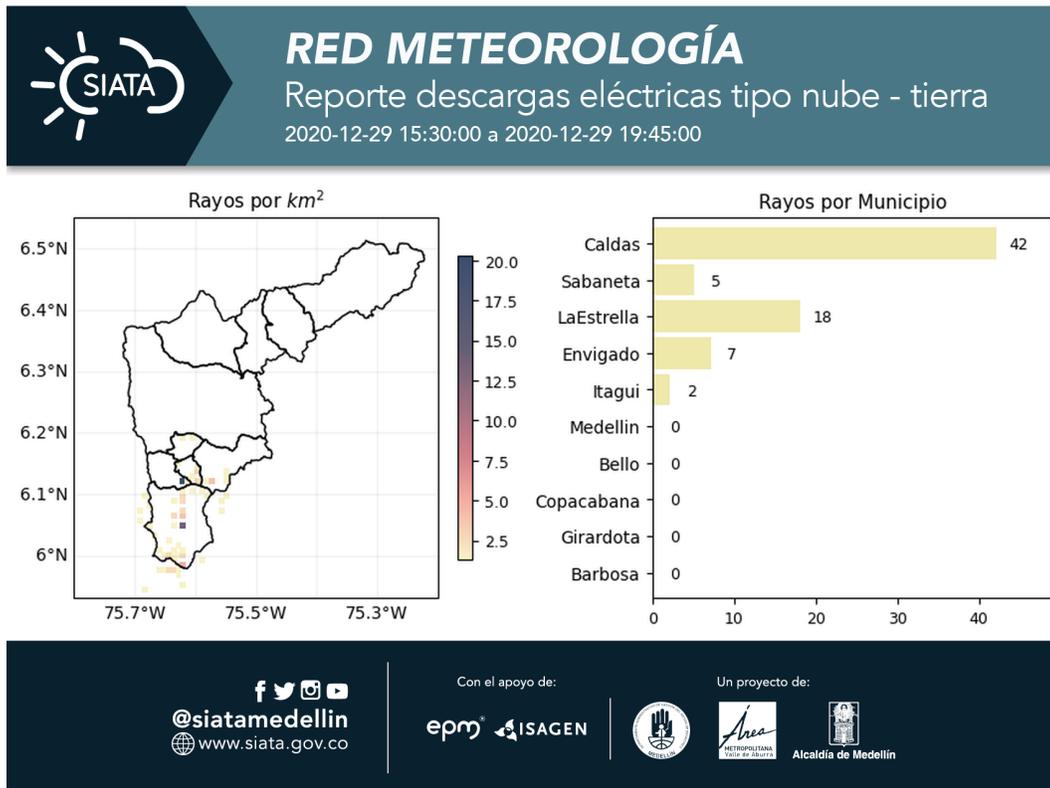
En total se registraron 74 descargas eléctricas de tipo nube tierra, de las cuales 42 fueron en Caldas.

(f) Mapa de descargas eléctricas durante el evento

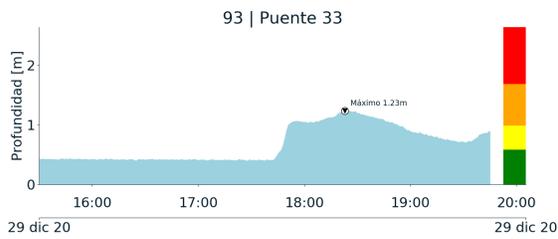
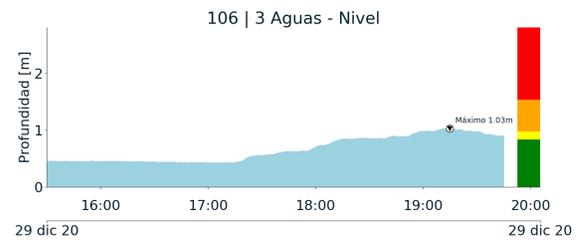
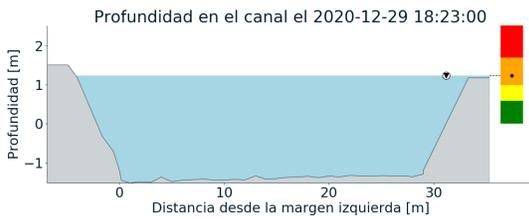
(g)

RESUMEN DE REGISTROS DE NIVEL				
Estación	Ubicación	Pico de la hidrografa [m]	Fecha y Hora	Máximo nivel de riesgo alcanzado
106. 3 Aguas - Nivel	Caldas - La Inmaculada	1.03	2020-12-29 19:15:00	Naranja
93. Puente 33	Medellín - 10 La Candelaria	1.23	2020-12-29 18:23:00	Naranja

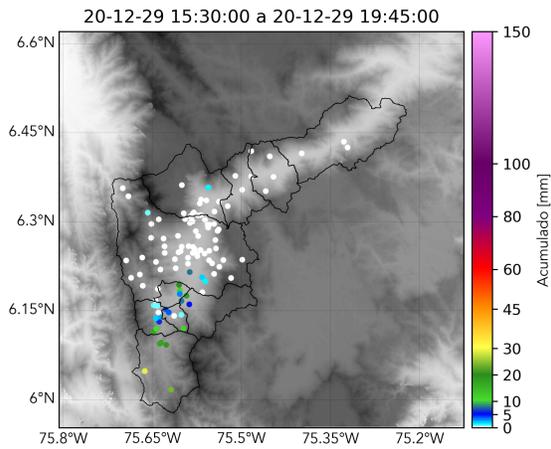
(i) Boletín Precipitación

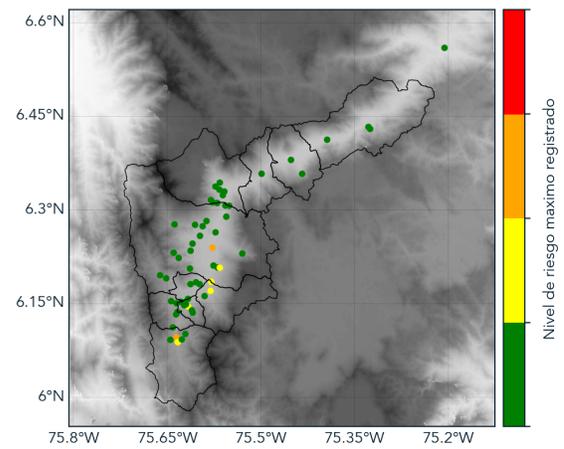
(j) Boletín Nivel
