REGISTRO DE EVENTOS DE PRECIPITACIÓN

FECHA: 2021-01-08	EVENTO N: 2133
-------------------	----------------

Descripción del evento de precipitación

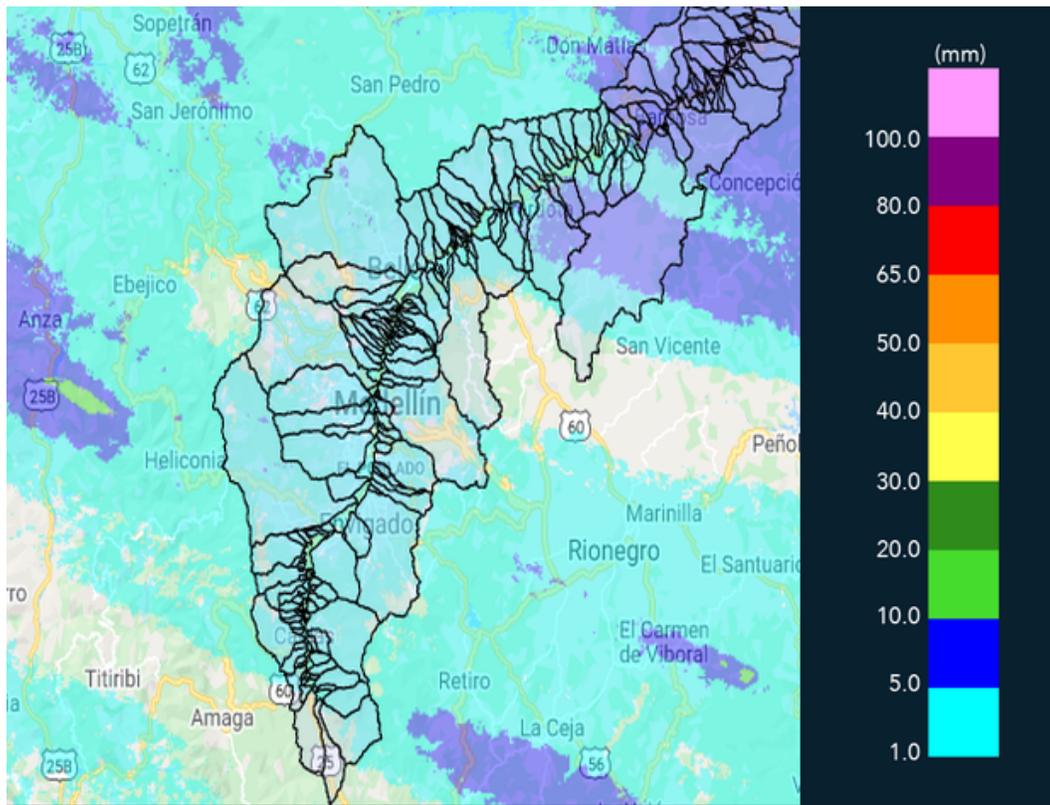
Según el radar meteorológico, se registró un acumulado de hasta 5 mm, principalmente en las cuencas de los municipios del norte

(g) Mapa de acumulados de lluvia radar durante el evento
