REGISTRO DE EVENTOS DE PRECIPITACIÓN				
FECHA: 2021-01-23			EVENTO N: 2138	
<b>Caracterización de los eventos</b>			<b>Estaciones que registraron el evento</b>	
<b>Fecha inicio:</b> 2021-01-23	<b>Hora inicio:</b> 19:30:00		<b>N°</b>	<b>Nombre de la estación</b>
<b>Fecha fin:</b> 2021-01-24	<b>Hora fin:</b> 07:10:00			<b>Acumulado (mm)</b>
<b>Duración evento</b> 11 horas 40 min			127	I.E. Manuel Jose Sierra - Sede la Holanda
<b>Mayor intensidad de lluvia</b>			230	Alcaldía La Estrella - Pluvio
<b>Magnitud</b>	24.38 mm/hora Hora: 00:34:00		457	Ajizal
<b>Estación</b>	288. Colegio Waldorf - Pluviografica		395	La harenala santa Maria - Pluviografica
<b>Municipio</b>	La Estrella, Pueblo viejo		288	Colegio Waldorf - Pluviografica
<b>Mayor registro de lluvia acumulada</b>			15	Colegio San Lucas
<b>Magnitud</b>	11.68 mm		5	I.E Santa Elena
<b>Estación</b>	127. I.E. Manuel Jose Sierra - Sede la Holanda		56	I.E Inem Jose Felix de Restrepo Sede Santa Catalina

IMÁGENES DEL RADAR METEOROLÓGICO

MAPA ACUMULADO

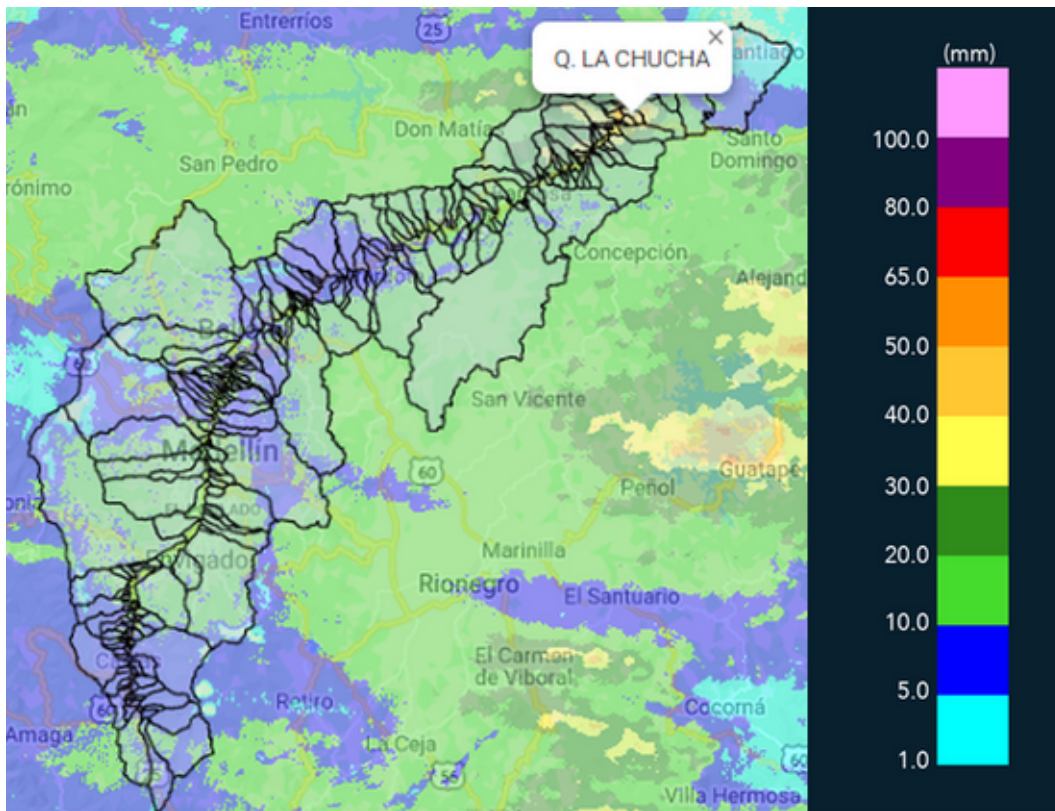
Los mayores acumulados de lluvia-radar se registraron sobre las cuencas, La Chucha, El Guayabo y Aguas Claras, en Barbosa, con valores entre los 40 y 50 mm.

(i) Mapa de acumulados de lluvia radar durante el evento

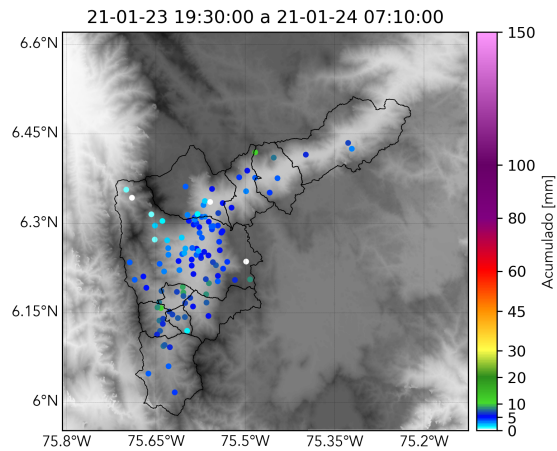
(j) Boletín Precipitación
