REGISTRO DE EVENTOS DE PRECIPITACIÓN

FECHA: 2021-02-24	EVENTO N: 2154
-------------------	----------------

IMÁGENES DEL RADAR METEOROLÓGICO

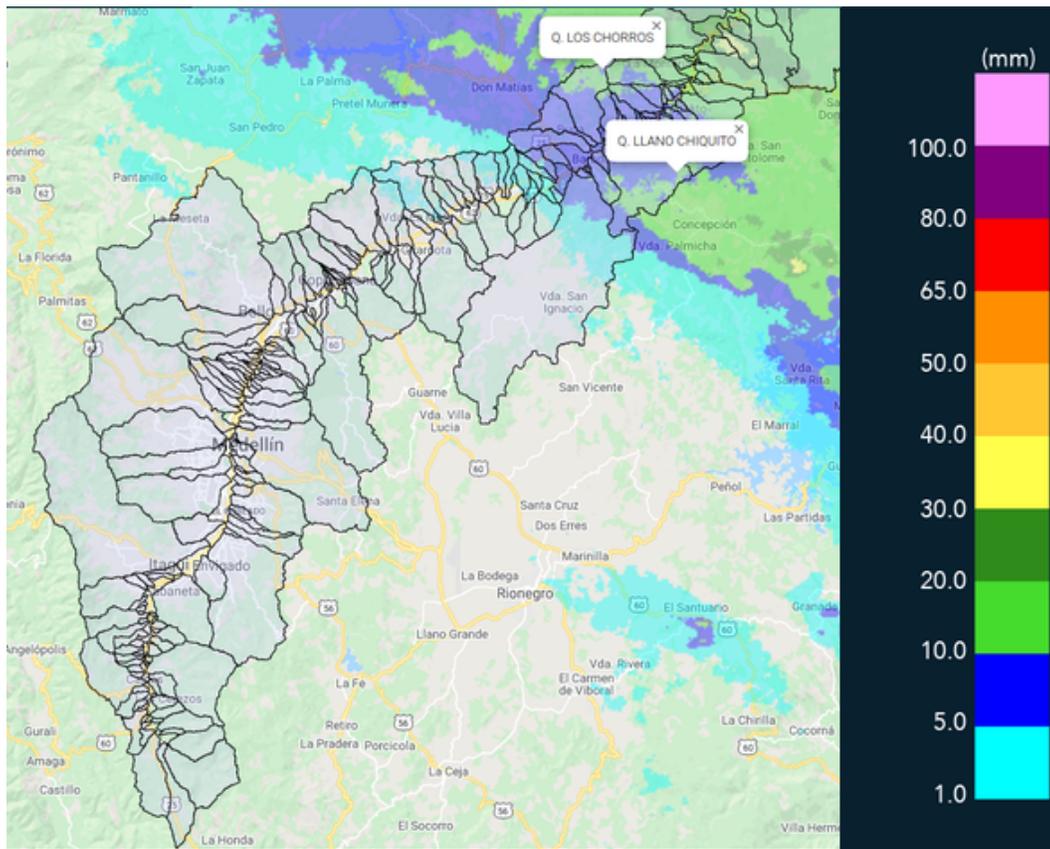
Los mayores acumulados se registraron sobre las cuencas de las quebradas Los Chorros y Llano Chiquito (Barbosa), con valores que oscilaron entre los 10 mm y 30 mm.

(i) Mapa de acumulados de lluvia radar durante el evento
