REGISTRO DE EVENTOS DE PRECIPITACIÓN

FECHA: 2021-02-27	EVENTO N: 2157
-------------------	----------------

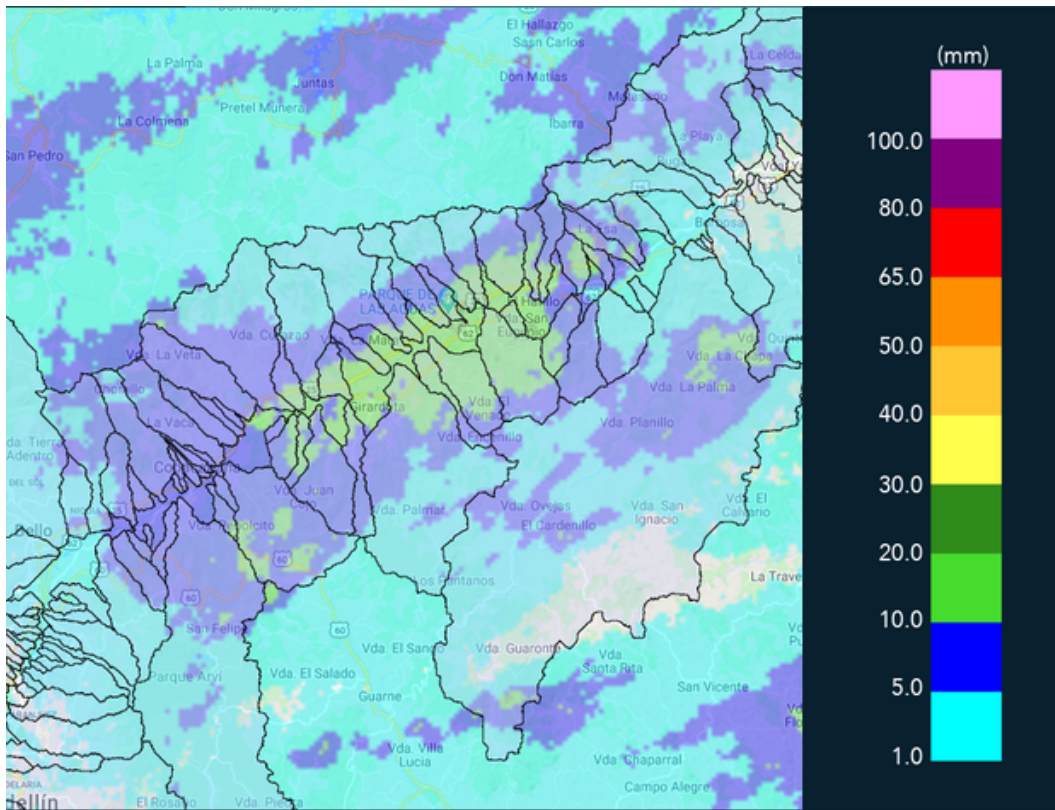
Los mayores acumulados de radar se registraron en el municipio de Girardota con valores de hasta 20 mm.

(g) Mapa de acumulados de lluvia radar durante el evento
