REGISTRO DE EVENTOS DE PRECIPITACIÓN			
FECHA: 2021-03-07		EVENTO N: 2168	
Caracterización de los eventos		Estaciones que registraron el evento	
Fecha inicio: 2021-03-07	Hora inicio: 00:50:00	N°	Nombre de la estación
Fecha fin: 2021-03-07	Hora fin: 05:00:00	8	Escuela CEDEPRO
Duración evento	4 horas 10 min	26	Escuela Rural El Plan
Mayor intensidad de lluvia		328	Escuela Ingenieros Envigado - Pluviografica
Magnitud	57.91 mm/hora Hora: 02:57:00	22	Escuela La Capilla del Rosario
Estación	8. Escuela CEDEPRO	395	La harenala santa Maria - Pluviografica
Municipio	Medellin,	56	I.E Inem Jose Felix de Restrepo Sede Santa Catalina
Mayor registro de lluvia acumulada		39	I.E Pedro Octavio Amado
Magnitud	17.53 mm	334	Manuel Mejia Vallejo - pluviografica
Estación	8. Escuela CEDEPRO	457	Ajizal
Municipio	Medellin,	43	Escuela Rural Quebrada Larga
Descripción del evento de precipitación		2	Escuela Rural La Verde
<p>El evento inició en las primeras horas de la madrugada con el ingreso de un sistema de lluvias de gran extensión y desarrollo vertical proveniente del oriente del departamento. Este se desplazó en dirección al nor-occidente causando inicialmente lluvias de moderada – alta intensidad sobre l

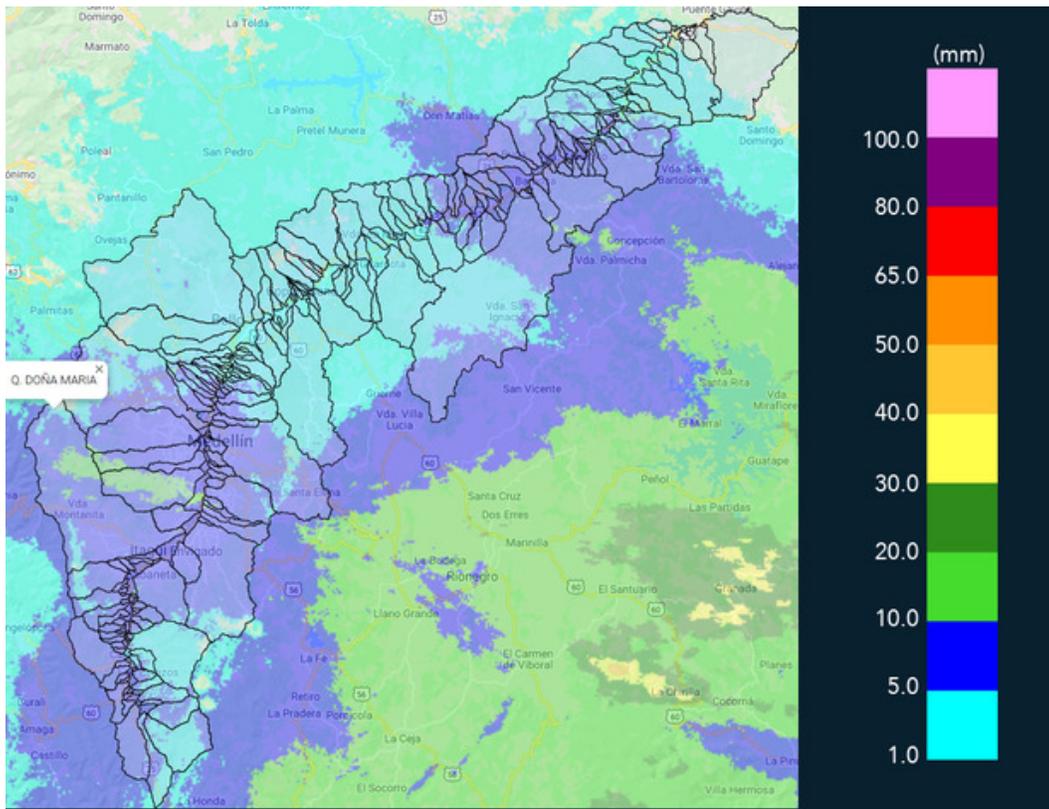
(i) Mapa de acumulados de lluvia radar durante el evento

De acuerdo a la información del radar meteorológico los mayores acumulados se registraron sobre las cuencas de las Q. Altavista y Q. Doña María, estas no superaron los 20 mm.
