REGISTRO DE EVENTOS DE PRECIPITACIÓN				
FECHA: 2021-03-10			EVENTO N: 2175	
Caracterización de los eventos		Estaciones que registraron el evento		
Fecha inicio: 2021-03-10	Hora inicio: 21:30:00	Nº	Nombre de la estación	Acumulado (mm)
Fecha fin: 2021-03-11	Hora fin: 07:00:00	234	I.E Manuel Jose Caicedo - Pluviometro	13.72
Duración evento	9 horas 30 min	278	Vereda Potrerito - Pluviografica	10.92
Mayor intensidad de lluvia		4	I.E Hector Rogelio Montoya	10.41
Magnitud	33.53 mm/hora Hora: 21:50:00	72	Jose Miguel de Restrepo	8.13
Estación	4. I.E Hector Rogelio Montoya			
Municipio	Medellin,			
Mayor registro de lluvia acumulada				
Magnitud	13.72 mm			
Estación	234. I.E Manuel Jose Caicedo - Pluviometro			
Municipio	Barbosa,			
Descripción del evento de precipitación				
<p>El evento inició con la generación de lluvias de moderada intensidad sobre el corregimiento de Palmitas, en Medellín. Dichas lluvias se movilizaron hacia el suroriente A su vez que en Barbosa se generaron lluvias de alta intensidad. Durante la madrugada, las lluvias ingresaron a los municipios de Girardota, Copacabana, Bello y la zona urbana de Medellín con baja intensidad, estos sistemas en su desplazamiento, se dis

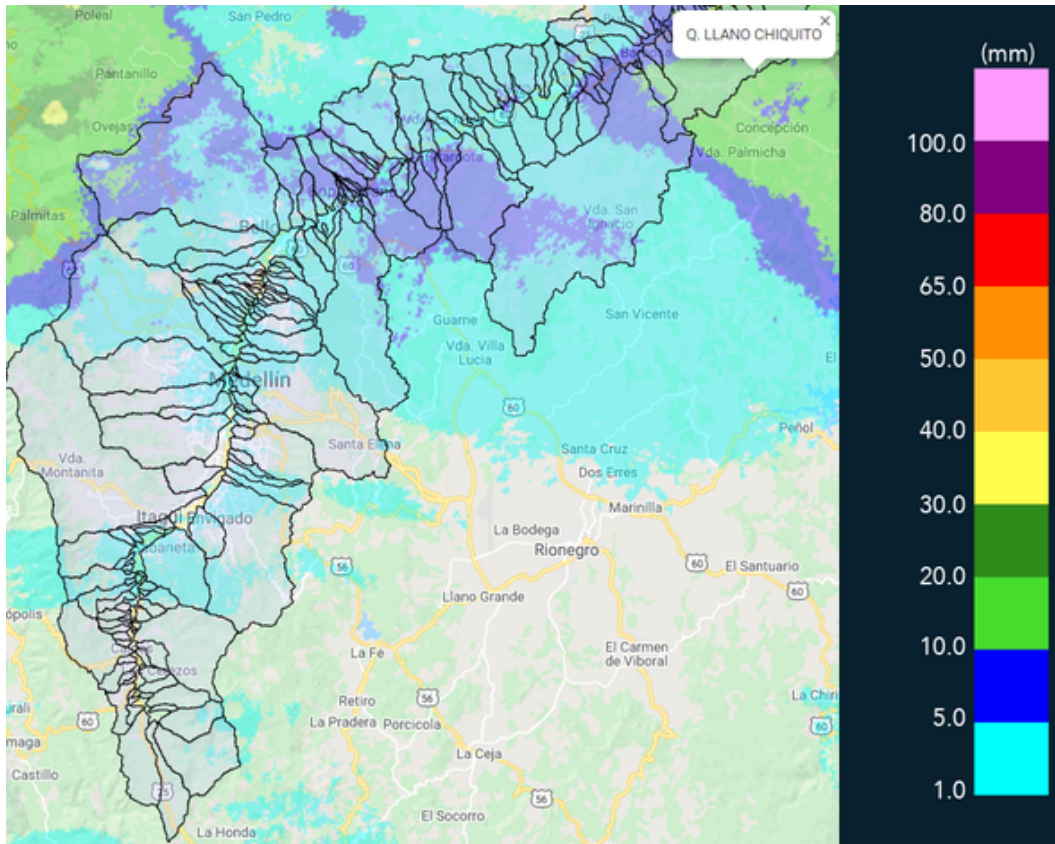
Los mayores acumulados de precipitación de radar se registraron sobre la cuenca de la Q. Doña María, con acumulados de hasta 30mm

(i) Mapa de acumulados de lluvia radar durante el evento
