IMÁGENES DEL RADAR METEOROLÓGICO

FECHA: 2021-04-18

EVENTO N: 2210

MAPA ACUMULADO

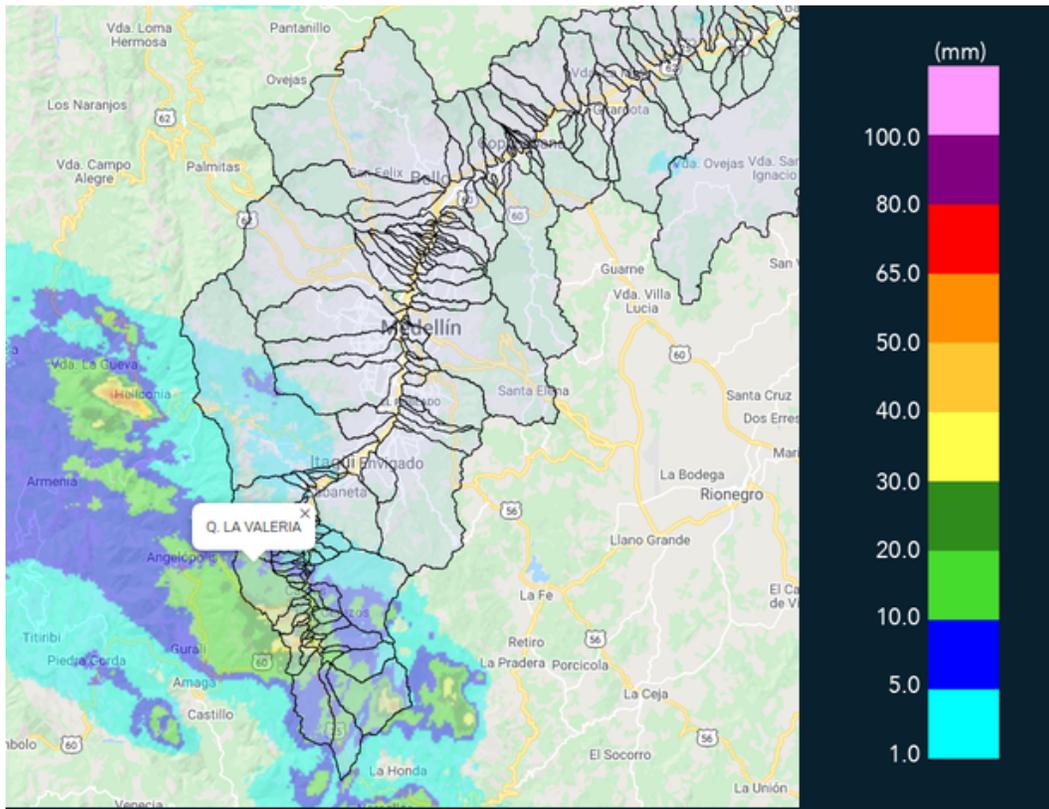
Los mayores acumulados de precipitación de radar se registraron sobre las cuencas ubicadas en el municipio de Caldas, con valores máximos de hasta 40 mm.

(i) Mapa de acumulados de lluvia radar durante el evento

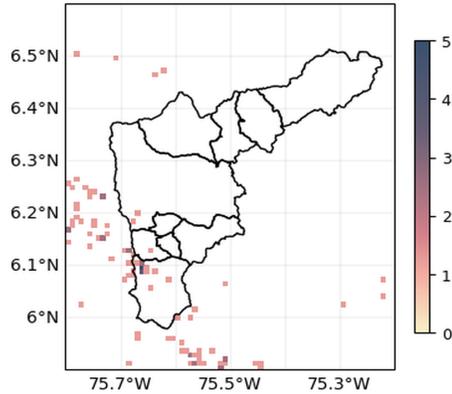
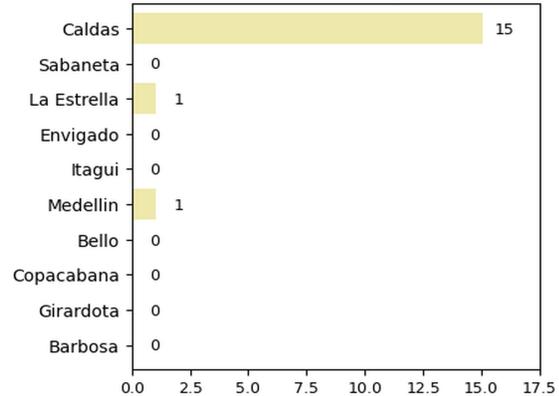
En total se registraron 17 descargas eléctricas, 15 de estas en Caldas, 1 en La Estrella y 1 en Medellín

INFORMACIÓN SATELITAL: SENSOR GLM
Reporte descargas eléctricas totales
2021-04-18 12:55 a 2021-04-18 21:00

Descargas por km²

Descargas por Municipio
Total 17 descargas

(j) Mapa de descargas eléctricas durante el evento

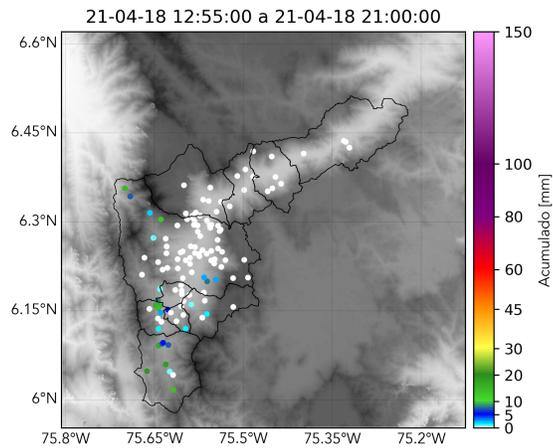
(k) Boletín Precipitación
