IMÁGENES DEL RADAR METEOROLÓGICO

FECHA: 2021-06-13

EVENTO N: 2263

MAPA ACUMULADO

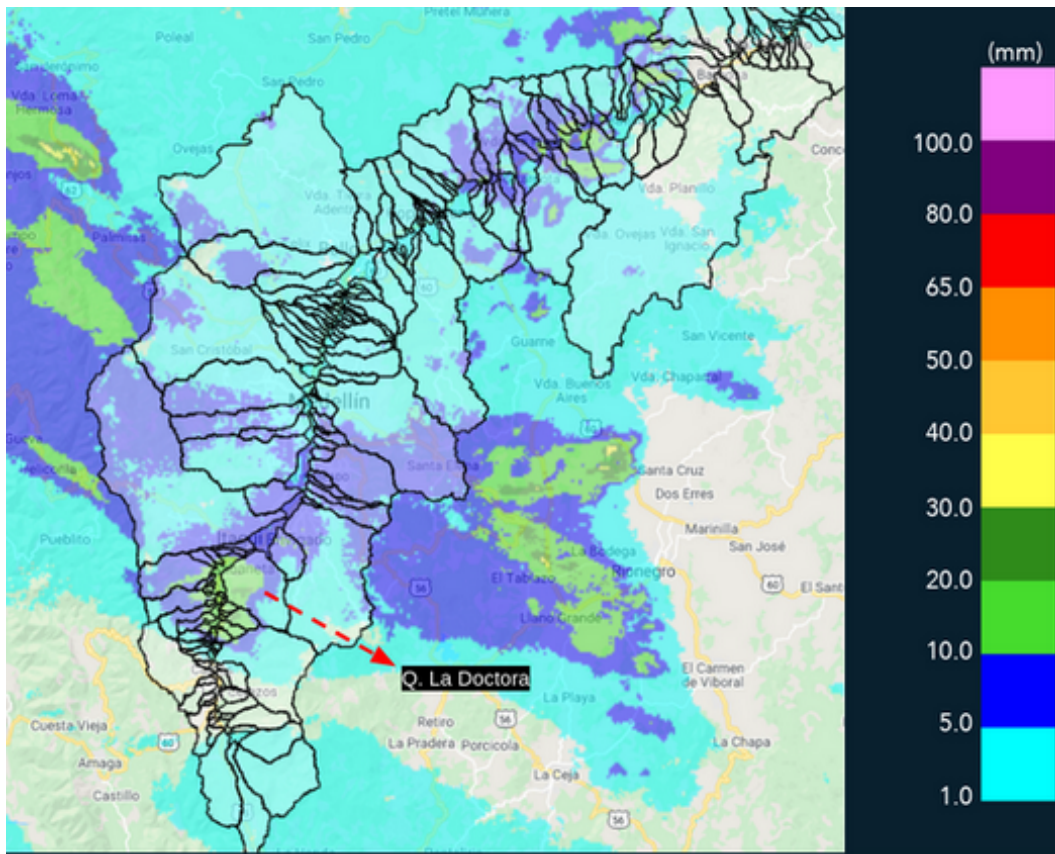
Los mayores acumulados se registraron en la cuenca de la Q. La Doctora en Sabaneta con valores máximos de 20 mm.

(i) Mapa de acumulados de lluvia radar durante el evento

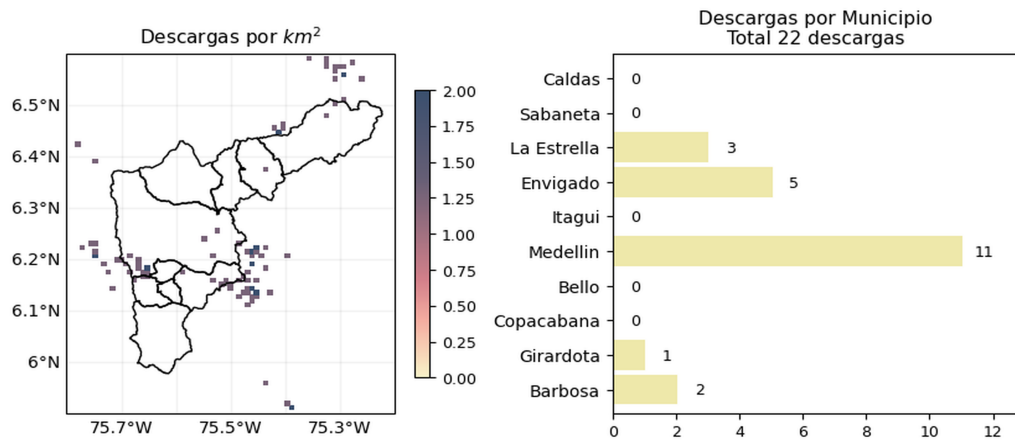
Se registraron en total 22 descargas eléctricas: 11 en Medellín, 5 en Envigado, 3 en La Estrella, 2 en Barbosa y 1 en Caldas.

Información Satelital: Sensor GLM

Fecha de emisión: 2021-06-13 11:30 a 2021-06-13 17:00

(j) Mapa de descargas eléctricas durante el evento
