| REGISTRO DE EVENTOS DE PRECIPITACIÓN | | | |
| FECHA: 2021-06-13 | | EVENTO N: 2264 | |

IMÁGENES DEL RADAR METEOROLÓGICO

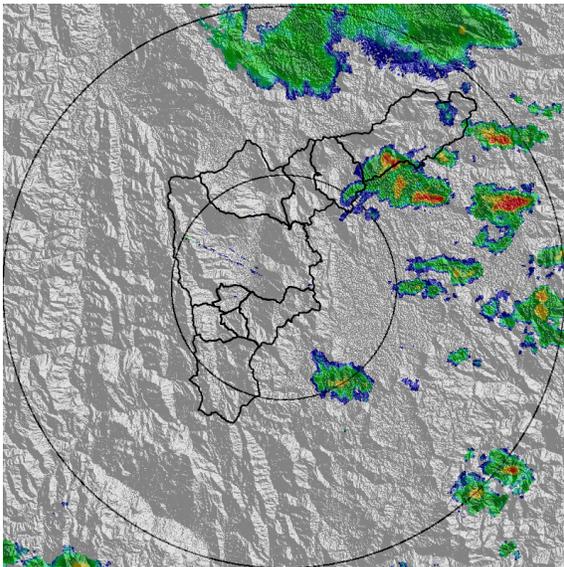
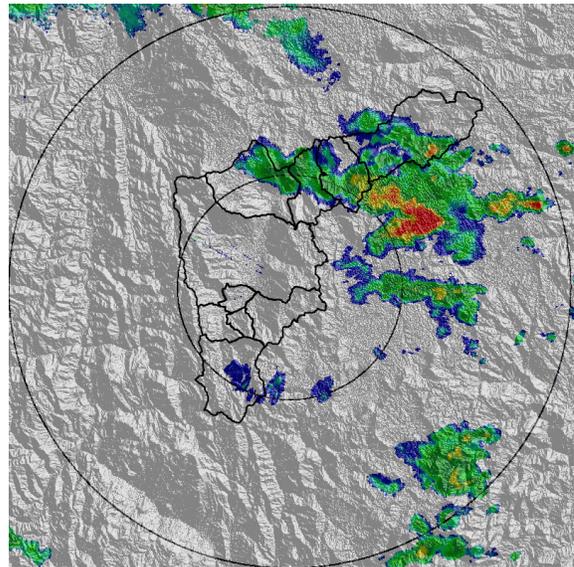
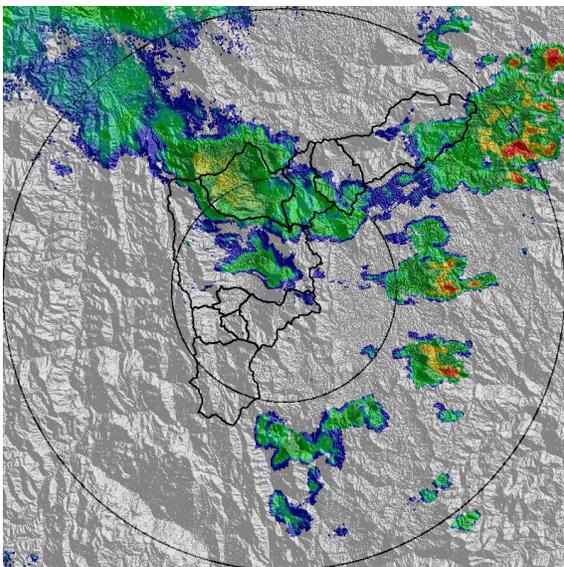
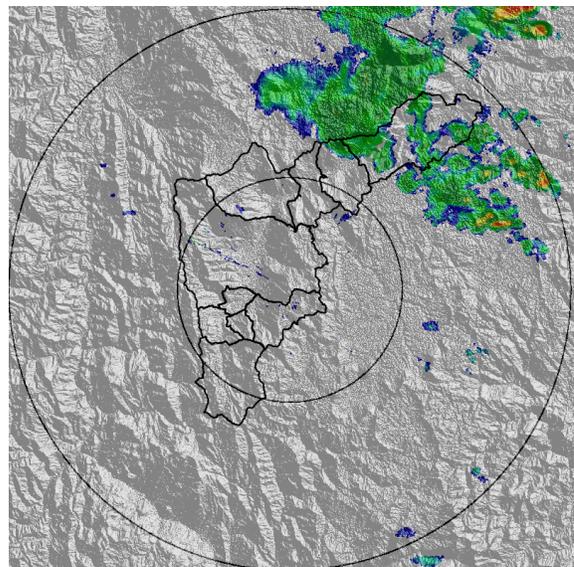
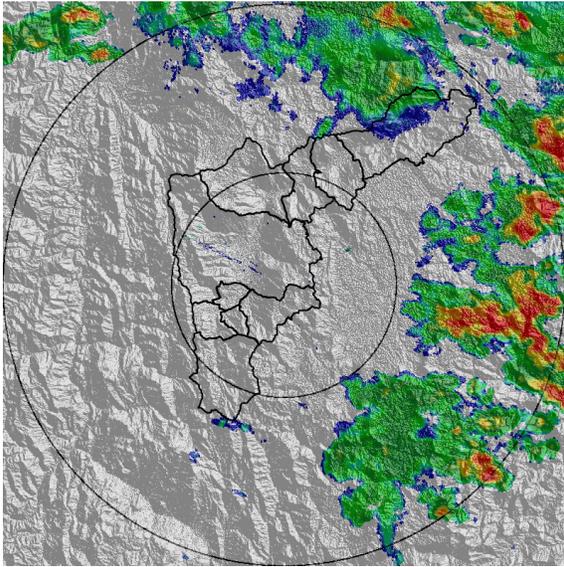
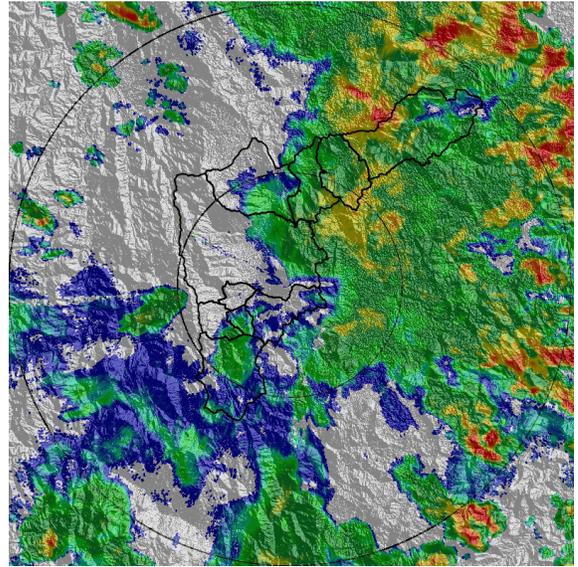
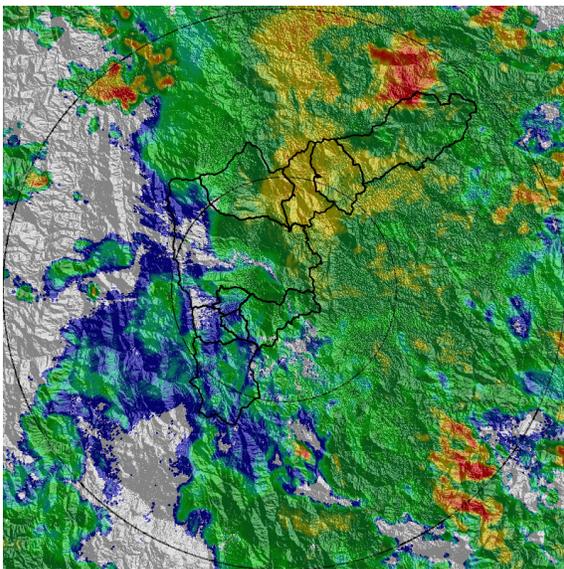
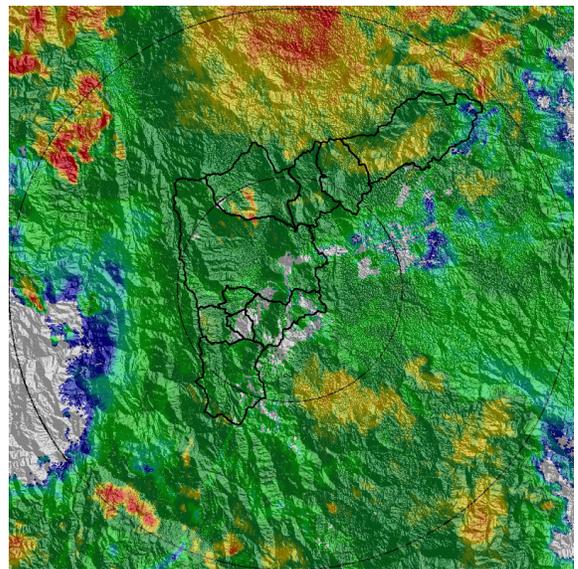
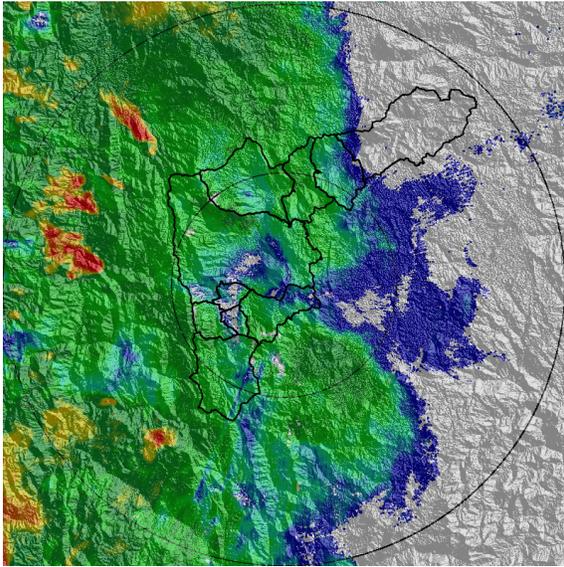
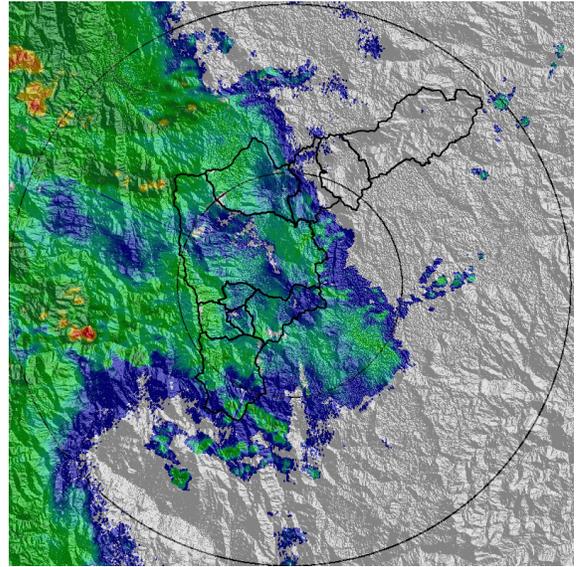
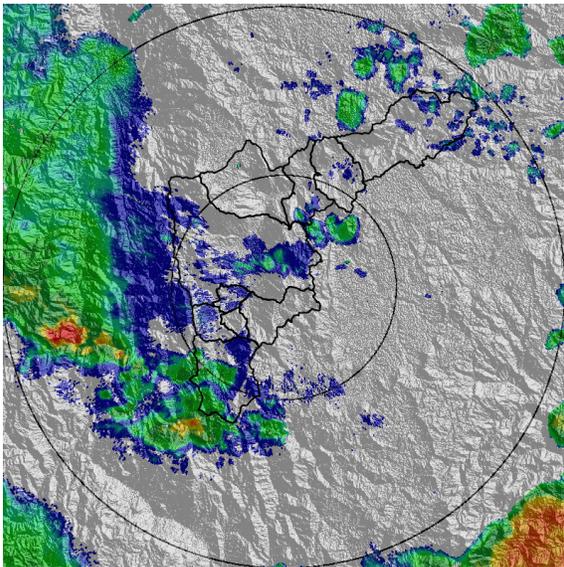
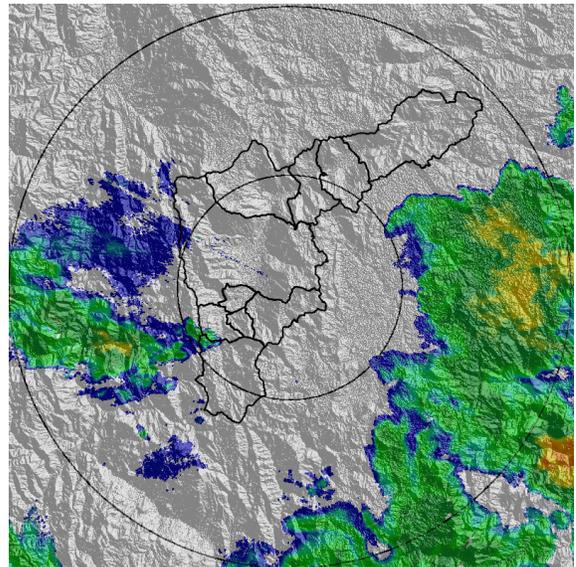
| REGISTRO DE EVENTOS DE PRECIPITACIÓN | | | |
|---|---|---|---|
| <p>El evento inició alrededor de las 17:08 del 13/06/2021 con el ingreso de lluvias con alta intensidad desde el suroriente al municipio de Barbosa. Estos sistemas de origen convectivo se desarrollaron hacia el oriente del departamento y continuaron extendiéndose sobre los municipios del norte y Medellín con baja intensidad. Terminando la noche, se dio el ingreso de un núcleo de gran extensión y moderada intensidad, inicialmente al norte del valle para posteriormente cubrir la totalidad de la jurisdicción. Durante toda la madrugada y parte de la mañana del día siguiente, lluvias de baja intensidad cubrieron la región para finalmente disiparse, en su desplazamiento al nor-occidente alrededor de las 07:40.</p> | | 51 | Represa La Garcia |

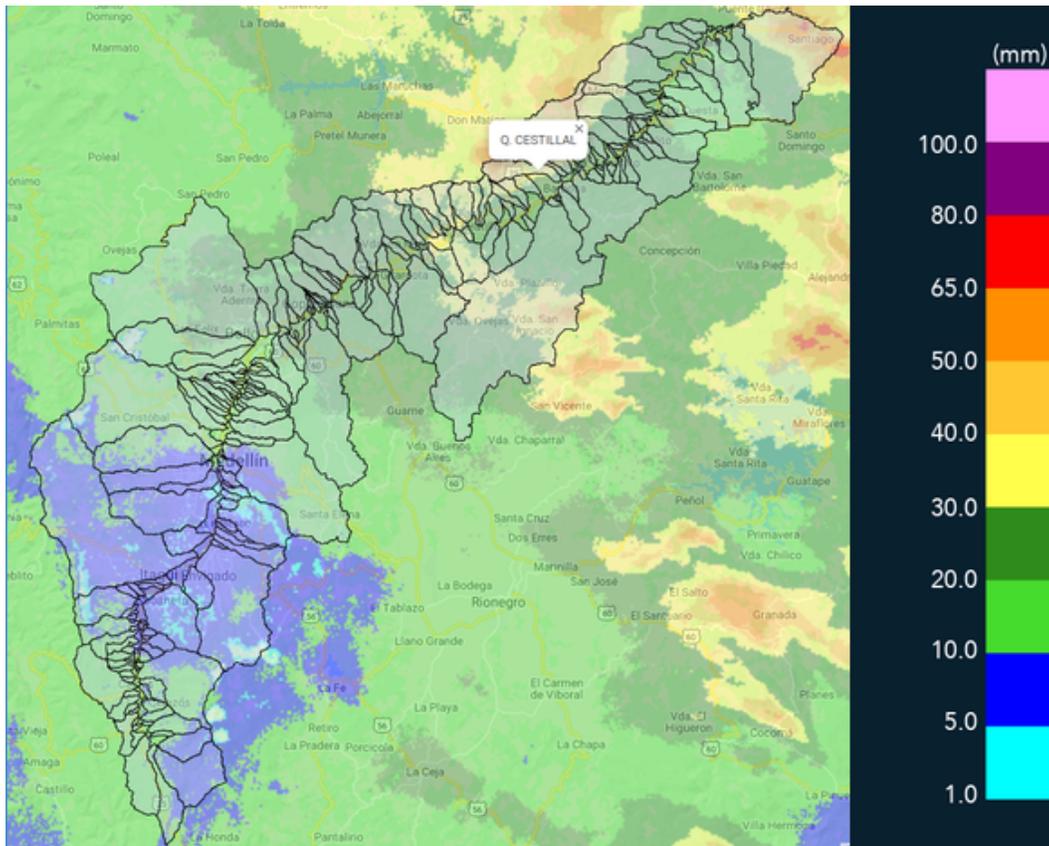
El mayor acumulado de radar se registró sobre la cuenca de la quebrada Q. Castillal en Barbosa.

(m) Mapa de acumulados de lluvia radar durante el evento

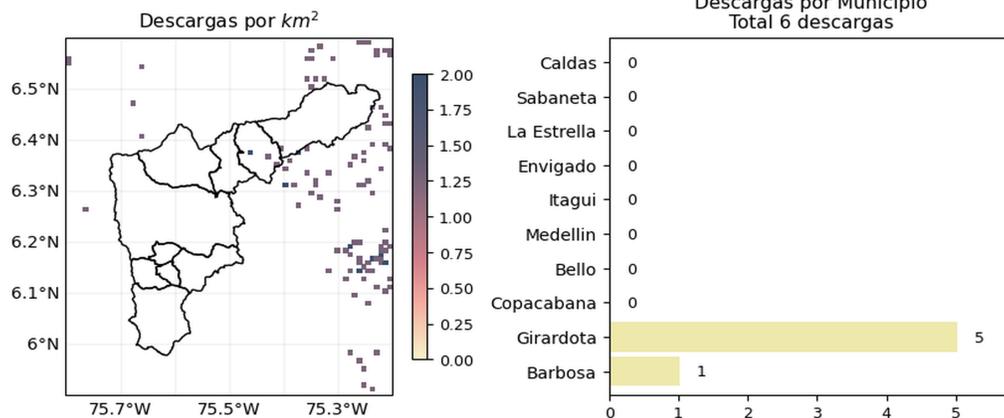
Se registraron en total 6 descargas eléctricas: 5 en Girardota y 1 en Barbosa

(n) Mapa de descargas eléctricas durante el evento
