REGISTRO DE EVENTOS DE PRECIPITACIÓN			
FECHA: 2018-09-21		EVENTO N: 1500	
Caracterización de los eventos		Estaciones que registraron el evento	
Fecha inicio: 2018-09-21	Hora inicio: 21:11:00	N°	Nombre de la estación
Fecha fin: 2018-09-22	Hora fin: 07:00:00	26	Escuela Rural El Plan
Duración evento	9 horas 49 min	42	Escuela Rural Piedras Gordas
Mayor intensidad de lluvia		88	CUIDA Juan Cojo
Magnitud	33.53 mm/hora Hora: 22:26:00	67	I.E Juan Echeverry Abad
Estación	281. Megacolegio - Pluviografica	328	Escuela Ingenieros Envigado - Pluviografica
Municipio	Bello,	16	I.E Ramon Munera Lopera
Mayor registro de lluvia acumulada		72	Jose Miguel de Restrepo
Magnitud	13.21 mm	281	Megacolegio - Pluviografica
Estación	26. Escuela Rural El Plan	49	Colegio Latino (Av. Las Palmas)
Municipio	Medellin,	23	Instituto Jorge Robledo
Descripción acerca de la formación del evento		5	I.E Santa Elena
El evento inicia a las 21:11 con el ingreso simultaneo de dos núcleos de alta intensidad a Barbosa y Envigado. En este último se disipa rápidamente, pero en Barbosa se mantiene mientras ingresan nuevos núcleos por el occidente a Medellín y Bello.		40	I.E Ciro Mendía

IMÁGENES DEL RADAR METEOROLÓGICO

EVENTO N: 1

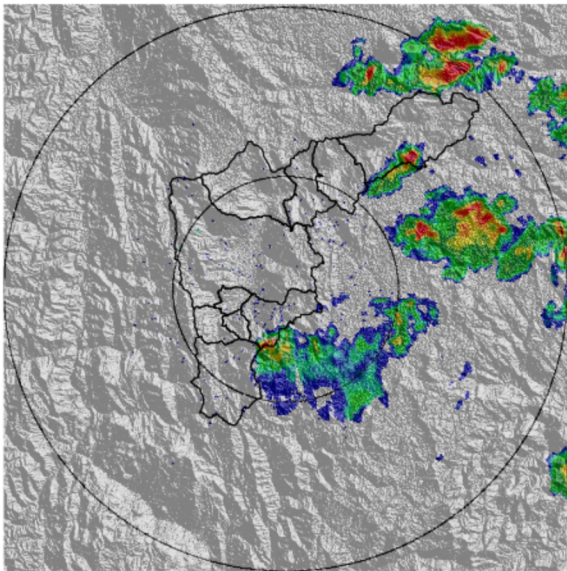
(a) 2018-09-21 21:11

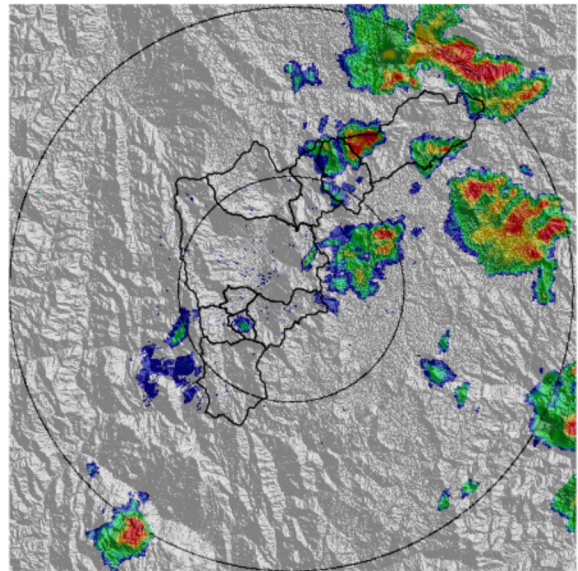
(b) 2018-09-21 21:48

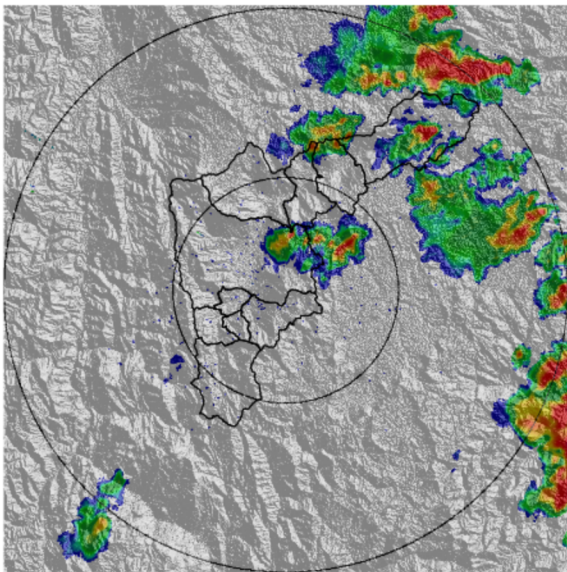
(c) 2018-09-21 22:03

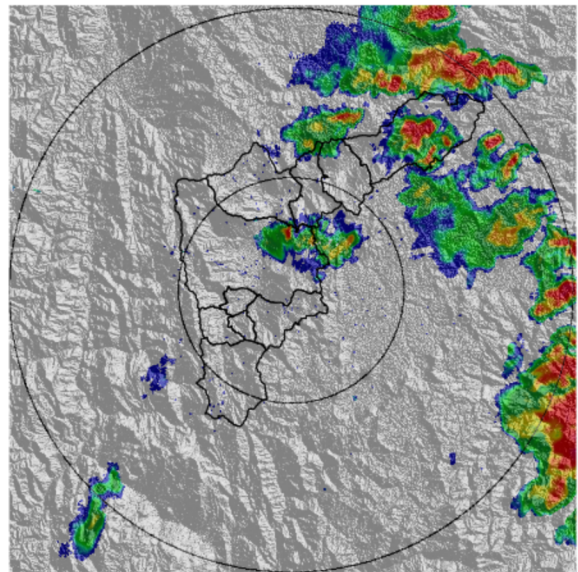
(d) 2018-09-21 22:09

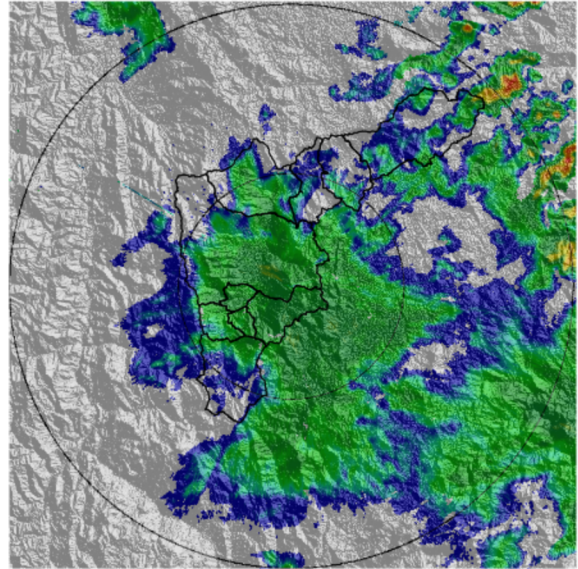
(f) 2018-09-22 00:50

199	Rionegro - Thies
Descripción del comportamiento		323	Acueducto Hatillo - Pluviografica
		47	Villa Nueva Sede La Luz
A las 23:53 se disipan estos núcleos mientras ingresa por Medellín y Envigado, esta vez un sistema de gran extensión que cerca de la 01:05 ya ha cubierto el valle por completo con bajas intensidades. y así se mantiene hasta la realización de este informe parcial a las 07:00		35	I.E Joaquin Vallejo Arbelaez
		324	E.R Jamundi - Pluviografica
		34	I.E La Doctora
		30	Salon Social Barbosa
		234	I.E Manuel Jose Caicedo - Pluviometro
		53	Colegio Eduardo Santos
		55	I.E Reino de Belgica
		11	Escuela Rural Fabio Zuluaga
		184	Miraflores
		29	Escuela Marina Orth
		66	I.E San Andres (Sede El Socorro)
		274	Carpinelo amapolita - Pluvio
		28	Liceo Salazar y Herrera
		17	Escuela El Corazon
		211	La Ladera
		289	Seminario Redemptoris - Pluviografica
		127	I.E. Manuel Jose Sierra - Sede la Holanda
		254	SOS Aburra Norte - Girardota - Meteorologica

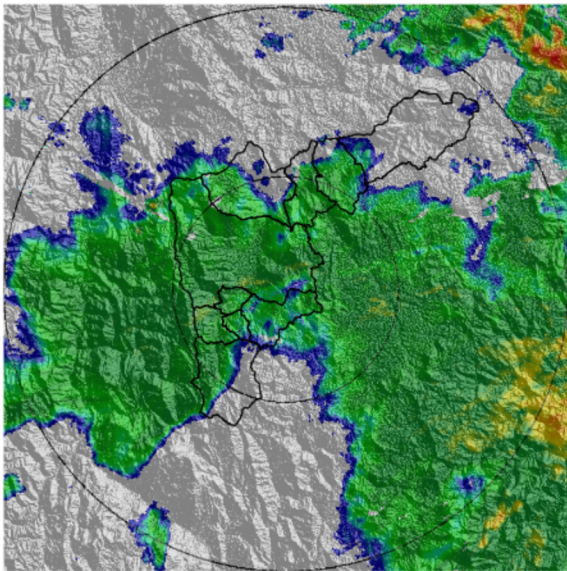
(g) 2018-09-22 03:10

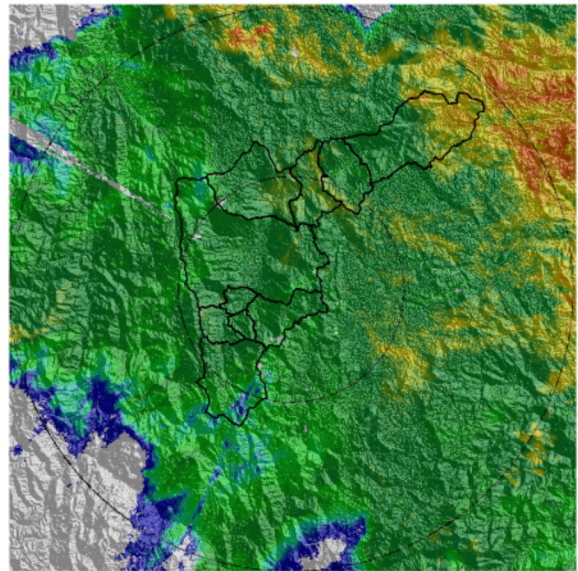
(h) 2018-09-22 04:49

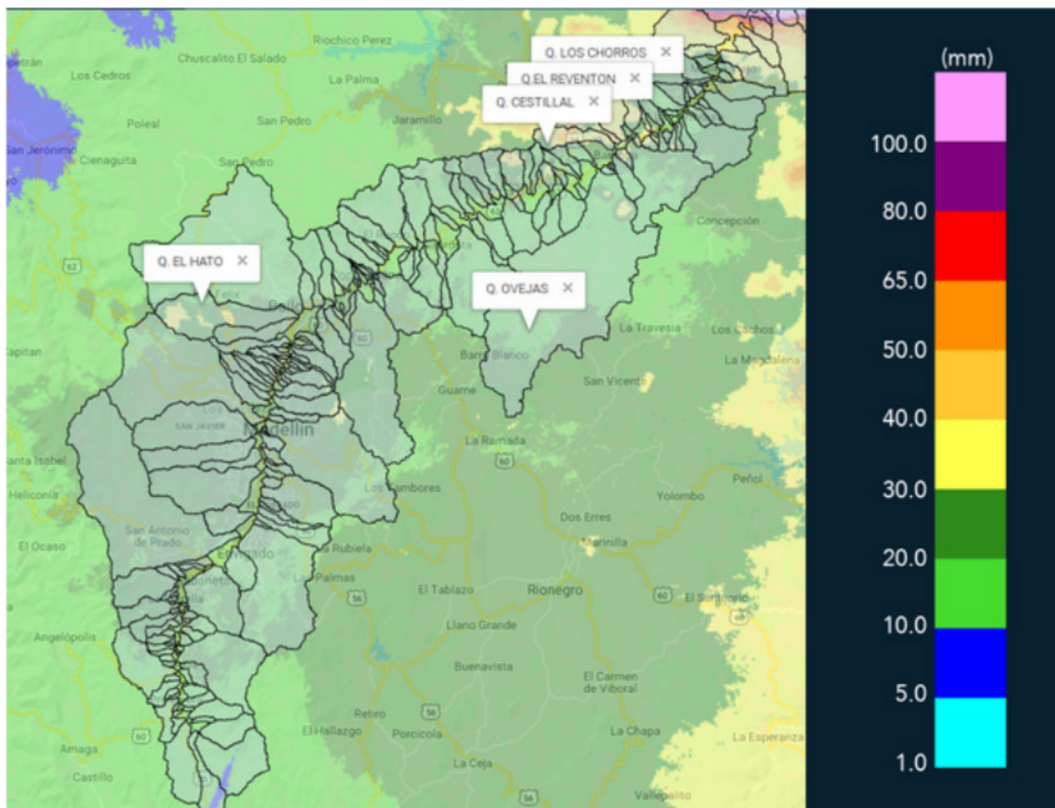
Los máximos acumulados de radar se presentaron en las cuencas de las quebradas El Hato en Bello, y Ovejas, Reventón, Cestillal y Los Chorros estas últimas en Barbosa. En todas con valores cercanos a los 40mm.

(i) Mapa de acumulados de lluvia radar durante el evento

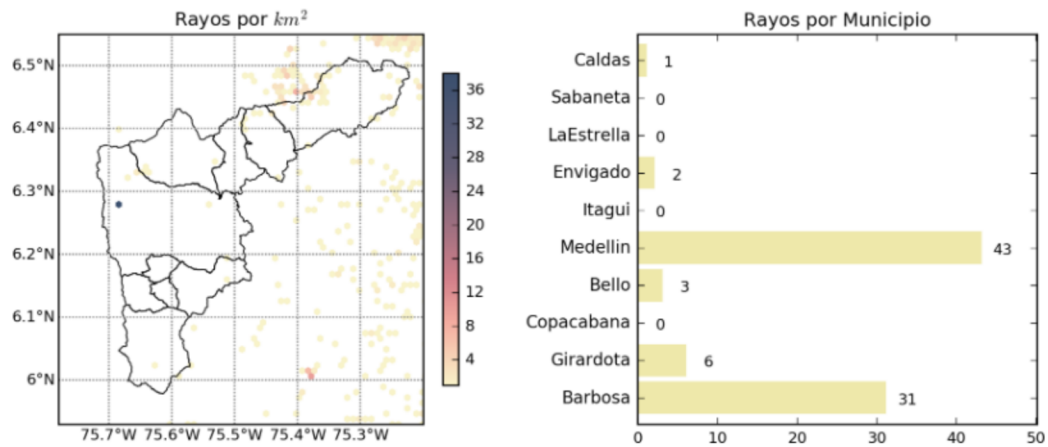
Se presentaron hasta el momento 86 descargas eléctricas del tipo nube - tierra con 43 de estas en Medellín y 31 en Barbosa.

(j) Mapa de descargas eléctricas durante el evento
