REGISTRO DE EVENTOS DE PRECIPITACIÓN			
FECHA: 2018-10-05		EVENTO N: 1512	
Caracterización de los eventos		Estaciones que registraron el evento	
Fecha inicio: 2018-10-05	Hora inicio: 14:41:00	N°	Nombre de la estación
Fecha fin: 2018-10-06	Hora fin: 07:00:00	67	I.E Juan Echeverry Abad
Duración evento	16 horas 19 min	29	Escuela Marina Orth
Mayor intensidad de lluvia		24	I.E Republica de Uruguay
Magnitud	57.91 mm/hora Hora: 20:30:00	25	Escuela Rural Astilleros
Estación	18. Escuela El Salado	27	Centro de Salud San Javier La Loma
Municipio	Medellin,	81	Bomberos Guayabal
Mayor registro de lluvia acumulada		49	Colegio Latino (Av. Las Palmas)
Magnitud	46.74 mm	289	Seminario Redemptoris - Pluviografica
Estación	67. I.E Juan Echeverry Abad	53	Colegio Eduardo Santos
Municipio	Itagui,	17	Escuela El Corazon
Descripción del evento de precipitación		21	Escuela Rural San Jose de la Montana
<p>Inicia con la formación de sistema aislados en los municipios de Caldas y Copacabana donde al mismo tiempo otros sistemas aparecían en diferentes zonas a lo largo y ancho del Valle. Estos sistemas venían acompañados con núcleos de alta intensidad los cuales persistieron principalmente sobre el corregimiento d

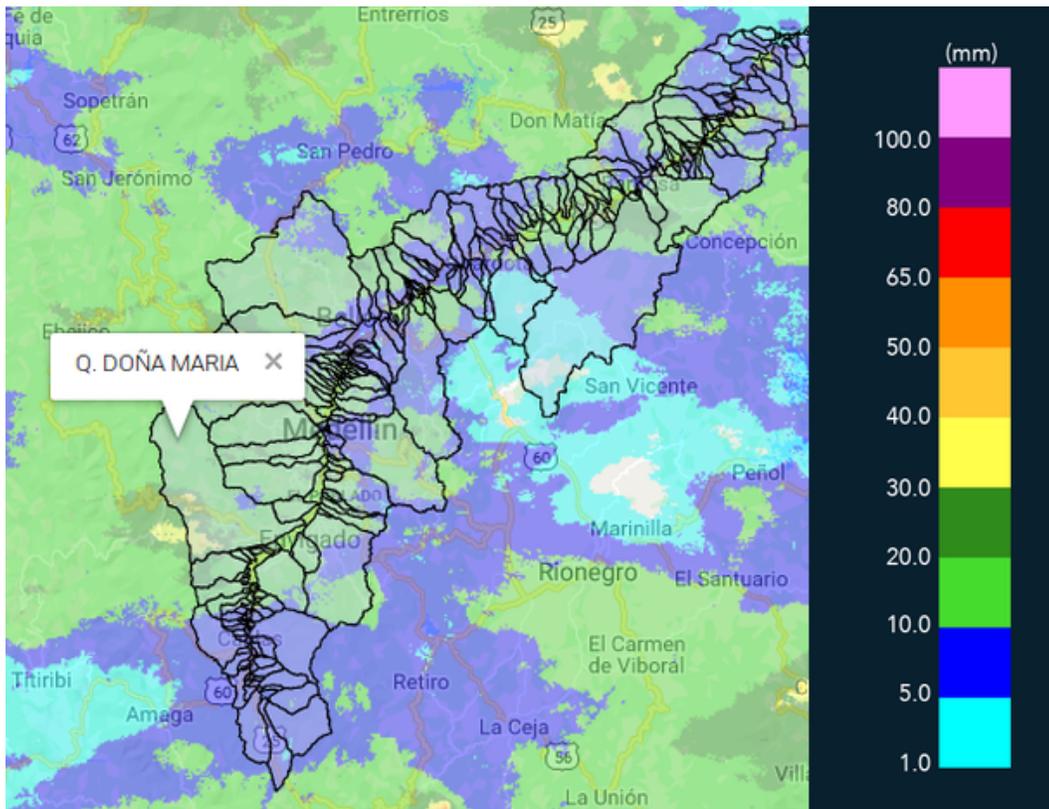
Los mayores acumulados de radar se presentaron al occidente de Bello, Medellín y La Estrella con valores entre los 20 y 50 mm.

(i) Mapa de acumulados de lluvia radar durante el evento

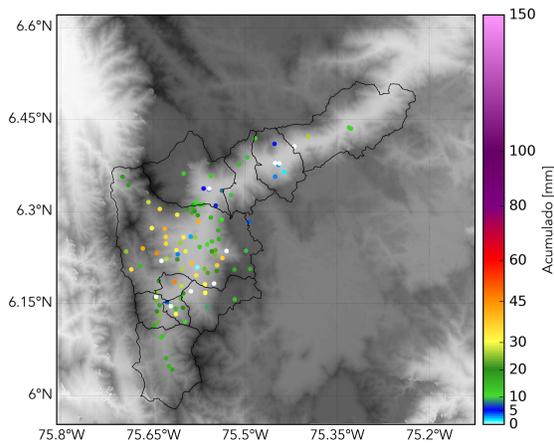
(p) Boletín Precipitación

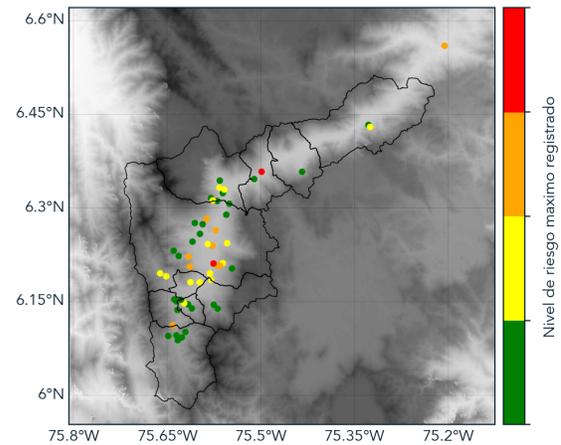
(q) Boletín Nivel
