REGISTRO DE EVENTOS DE PRECIPITACIÓN			
FECHA: 2018-10-21		EVENTO N: 1532	
Caracterización de los eventos		Estaciones que registraron el evento	
Fecha inicio: 2018-10-21	Hora inicio: 12:35:00	N°	Nombre de la estación
Fecha fin: 2018-10-21	Hora fin: 19:00:00	61	Planta de Agua Bocatoma
Duración evento	6 horas 25 min	67	I.E Juan Echeverry Abad
Mayor intensidad de lluvia		43	Escuela Rural Quebrada Larga
Magnitud	54.86 mm/hora Hora: 14:32:00	2	Escuela Rural La Verde
Estación	2. Escuela Rural La Verde	8	Escuela CEDEPRO
Municipio	Medellin,	15	Colegio San Lucas
Mayor registro de lluvia acumulada		261	Deslizamiento La raya - Pluviografica
Magnitud	67.56 mm	193	Fuente Clara - Pluviometro
Estación	61. Planta de Agua Bocatoma	1	Casa de Gobierno Altavista
Municipio	La Estrella,	17	Escuela El Corazon
Descripción del evento de precipitación		22	Escuela La Capilla del Rosario
<p>El evento inicia al medio día con varios sistemas convectivos que se forman en el occidente y sur del Valle. Cerca de las dos de la tarde los sistemas se expandieron formando núcleos de alta intensidad en Caldas, La Estrella y el occidente de Medellín. En las horas de la tarde, a medida que los sistemas se desplazan hacia

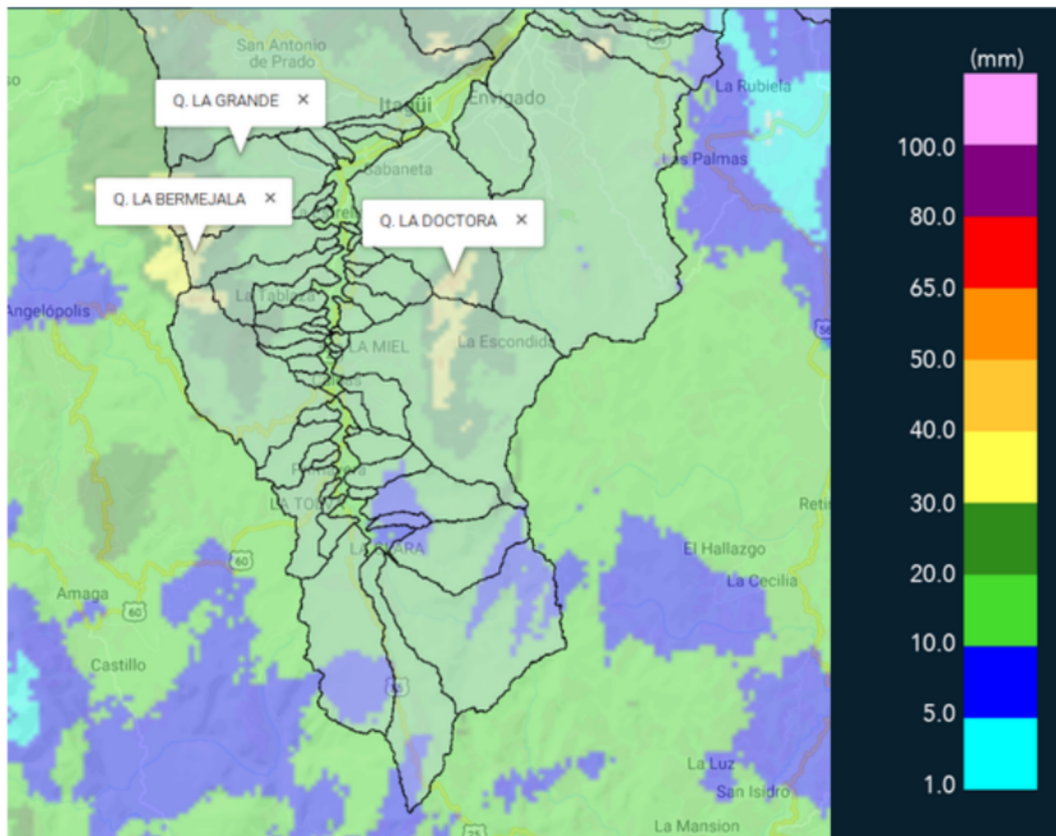
Los mayores acumulados de precipitación registrados por el radar se presentaron en la cuenca de las quebradas Q. La Grande, Q. La Bermejala y Q. La Doctora con valores entre los 30 y 50 mm

(i) Mapa de acumulados de lluvia radar durante el evento
