REGISTRO DE EVENTOS DE PRECIPITACIÓN			
FECHA: 2018-11-30		EVENTO N: 1579	
Caracterización de los eventos		Estaciones que registraron el evento	
Fecha inicio: 2018-11-30	Hora inicio: 13:00:00	N°	Nombre de la estación
Fecha fin: 2018-11-30	Hora fin: 19:00:00	67	I.E Juan Echeverry Abad
Duración evento	6 horas 00 min	74	Edificio Gaspar de Rodas - Bello
Mayor intensidad de lluvia		37	Liceo Fernando Velez
Magnitud	106.68 mm/hora Hora: 14:52:00	2	Escuela Rural La Verde
Estación	67. I.E Juan Echeverry Abad	52	Centro Veterinario y de Zootecnia CES
Municipio	Itagui,	295	Laguna Quitasol - Pluviografica
Mayor registro de lluvia acumulado		38	Casa Cultura La Estrella
Magnitud	33.53 mm	288	Colegio Waldorf - Pluviografica
Estación	67. I.E Juan Echeverry Abad	230	Alcaldía La Estrella - Pluvio
Municipio	Itagui,	62	Gimnasio Cantabria
Descripción del evento de precipitación		26	Escuela Rural El Plan
<p>El evento inicia con la formación de un sistema con núcleos de alta intensidad en el corregimiento de Palmitas, al mismo tiempo se crean otros sistemas con características similares en Caldas y en Santa Elena, estos sistemas se desplazan rápidamente hacia el suroccidente ; el que se encontraba present

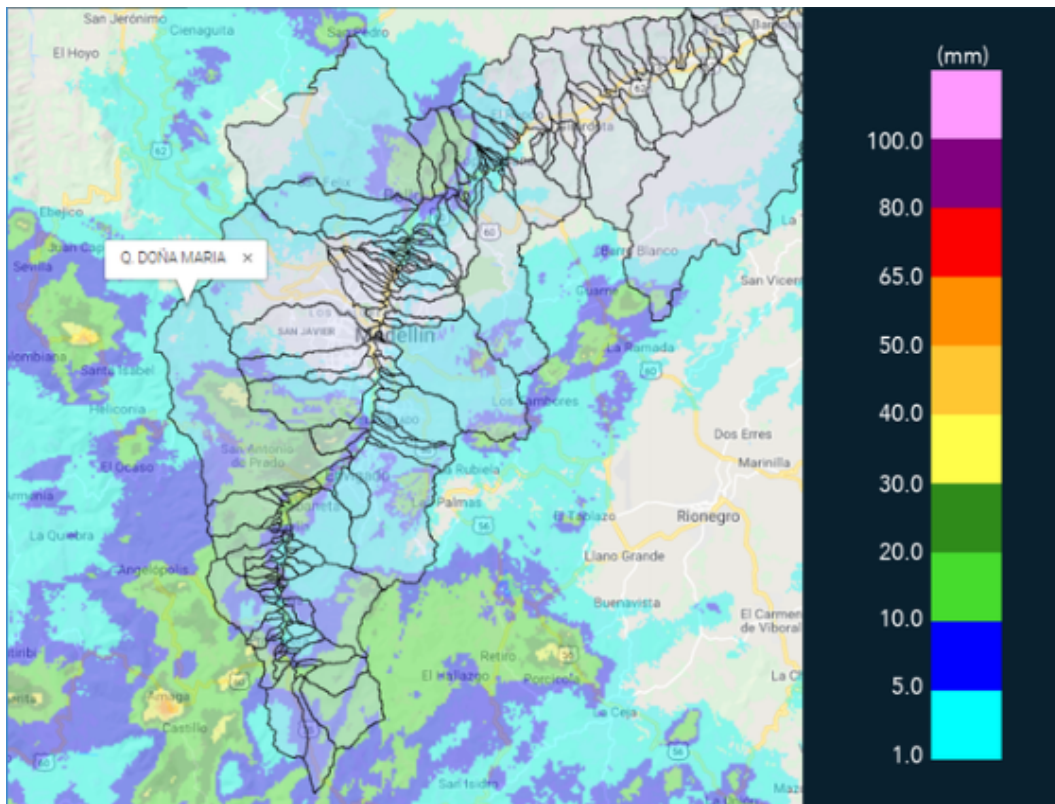
Los acumulados registrados en las cuencas no superaron los 40mm, siendo la cuenca de la quebrada doña María en su parte media-alta, la zona donde se alcanzó este pico.

(g) Mapa de acumulados de lluvia radar durante el evento

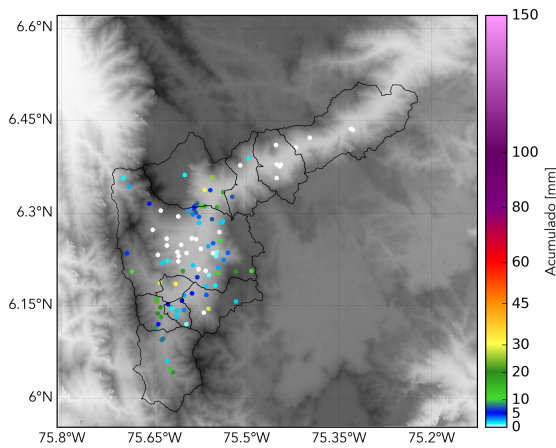
(m) Boletín Precipitación

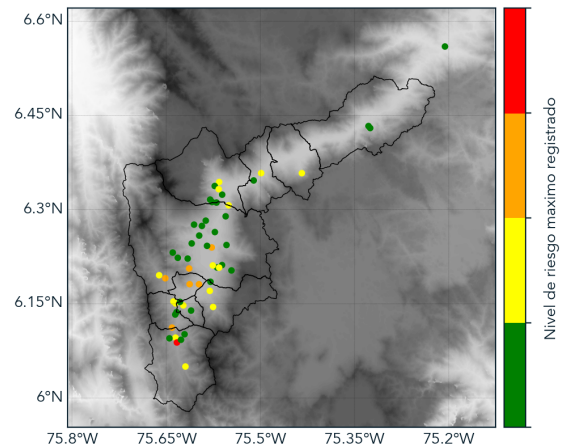
(n) Boletín Nivel
