REGISTRO DE EVENTOS DE PRECIPITACIÓN

FECHA: 2019-01-20	EVENTO N: 1601
-------------------	----------------

IMÁGENES DEL RADAR METEOROLÓGICO

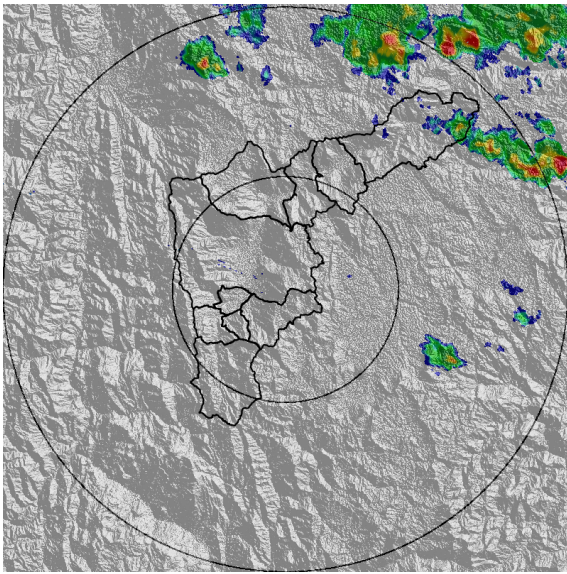
(a) 2019-01-20 23:11

Alrededor de las 23:11 ingresa por el oriente de Barbosa un sistema de gran extension e intensidades moderadas a altas, este se desplazaba hacia el nor-occidente mientras se disipaba y perdía intensidad; sin embargo en la madrugada el sistema abarca todo el municipio de Barbosa y nuevamente gana intensidad, dicho sistema genero precipitaciones de baja intensidad hasta disiparse por completo en las horas de la mañana

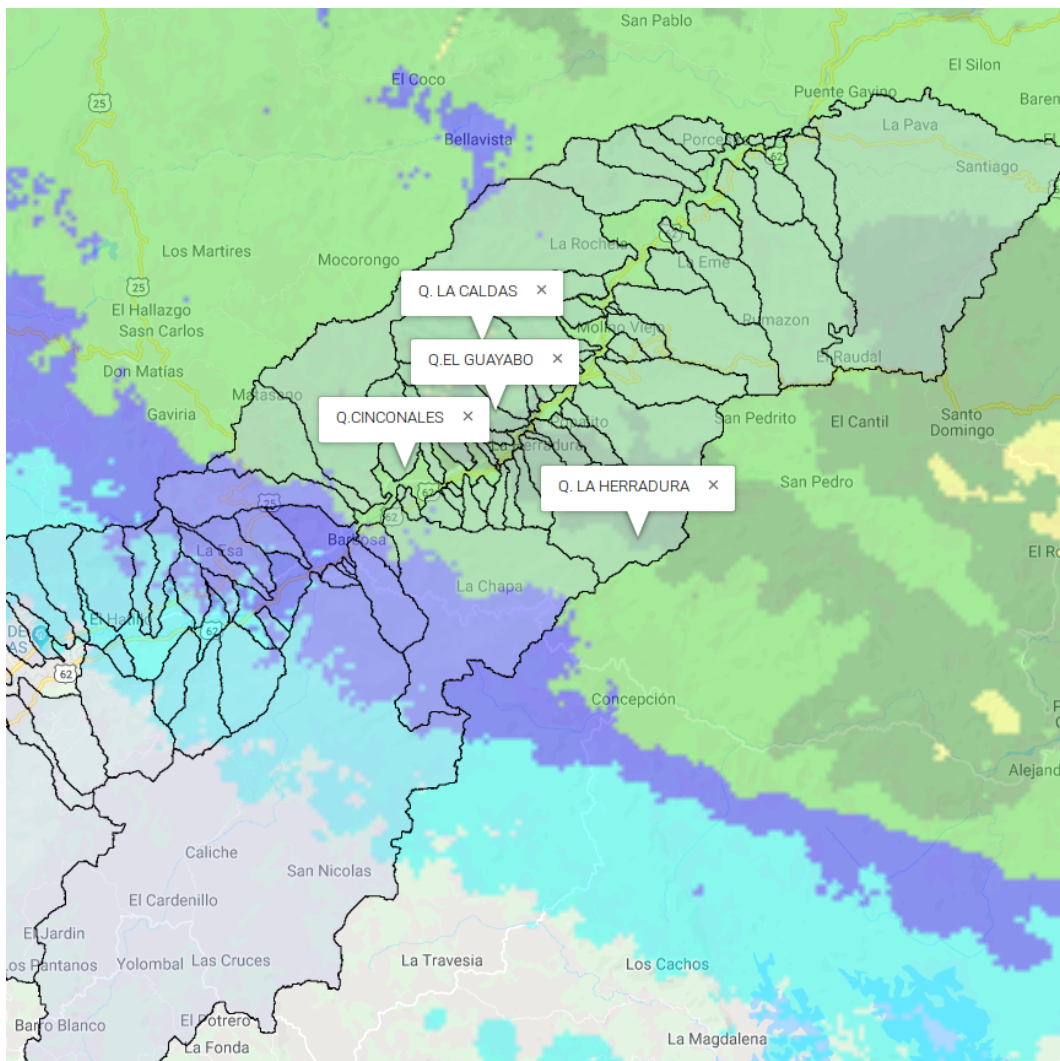
Los mayores acumulados de precipitación registrados por el radar se presentan en el municipio de Barbosa, sobre las cuencas de las quebradas La Caldas, El Guayabo, Cinconales y La Herradura , con valores menores a los 30 mm.

(i) Mapa de acumulados de lluvia radar durante el evento
