REGISTRO DE EVENTOS DE PRECIPITACIÓN				
FECHA: 2020-03-21			EVENTO N: 1884	
Caracterización de los eventos		Estaciones que registraron el evento		
Fecha inicio: 2020-03-21	Hora inicio: 14:50:00	N°	Nombre de la estación	Acumulado (mm)
Fecha fin: 2020-03-21	Hora fin: 18:30:00	38	Casa Cultura La Estrella	12.19
Duración evento	3 horas 40 min	34	I.E La Doctora	11.94
Mayor intensidad de lluvia		369	Metro la estrella - Pluviografica	11.18
Magnitud	51.82 mm/hora Hora: 16:15:00	146	Club del adulto mayor - Sabaneta	11.18
Estación	38. Casa Cultura La Estrella	193	Fuente Clara - Pluviometro	11.18
Municipio	La Estrella, La Chinca	266	Himalaya - Pluvio	9.91
Mayor registro de lluvia acumulada		230	Alcaldia La Estrella - Pluvio	9.4
Magnitud	12.19 mm	50	Universidad CES (Sabaneta)	8.89
Estación	38. Casa Cultura La Estrella	420	Pan de azucar - Pluviografica	8.64
Municipio	La Estrella, La Chinca	267	Colegio Canadiense - Pluviografica	7.62

IMÁGENES DEL RADAR METEOROLÓGICO

MAPA ACUMULADO RADAR

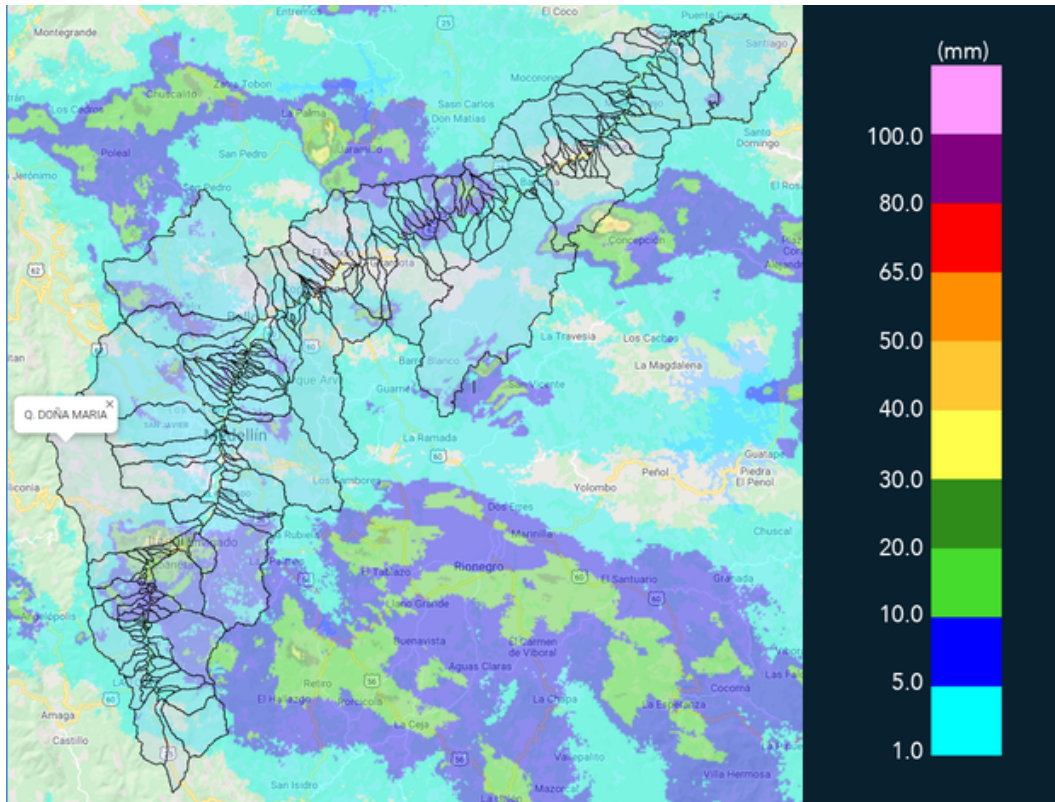
El máximo acumulado de precipitación de radar del evento en desarrollo se registró sobre la cuenca de la quebrada Doña María (entre Itagüí y San Antonio de Prado - Medellín).

(g) Mapa de acumulados de lluvia radar durante el evento

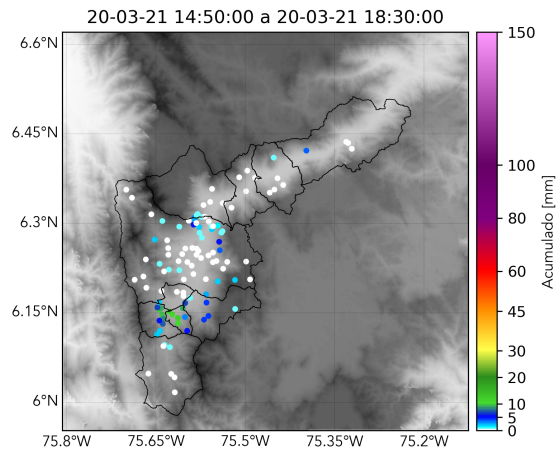
(h) Boletín Precipitación
