REGISTRO DE EVENTOS DE PRECIPITACIÓN				
FECHA: 2020-10-31		EVENTO N: 2076		
Caracterización de los eventos		Estaciones que registraron el evento		
Fecha inicio: 2020-10-31	Hora inicio: 10:40:00	N°	Nombre de la estación	Acumulado (mm)
Fecha fin: 2020-11-01	Hora fin: 06:20:00	72	Jose Miguel de Restrepo	55.12
Duración evento	19 horas 40 min	418	Montanita San Antonio - Pluviografica	51.82
Mayor intensidad de lluvia		2	Escuela Rural La Verde	47.5
Magnitud	140.21 mm/hora Hora: 22:11:00	26	Escuela Rural El Plan	45.97
Estación	31. Colegio Jose Manuel Sierra	452	Puente Gabino - Pluviografica	45.72
Municipio	Girardota, Calle Bolivar	320	Palmitas potrera - Pluvio	45.47
Mayor registro de lluvia acumulada		18	Escuela El Salado	42.67
Magnitud	55.12 mm	43	Escuela Rural Quebrada Larga	39.37
Estación	72. Jose Miguel de Restrepo	36	Colegio Concejo de Itagui	38.86
Municipio	Copacabana, La Veta	253	Parque 3 Aguas - Pluvio	37.59

IMÁGENES DEL RADAR METEOROLÓGICO

MAPA ACUMULADO

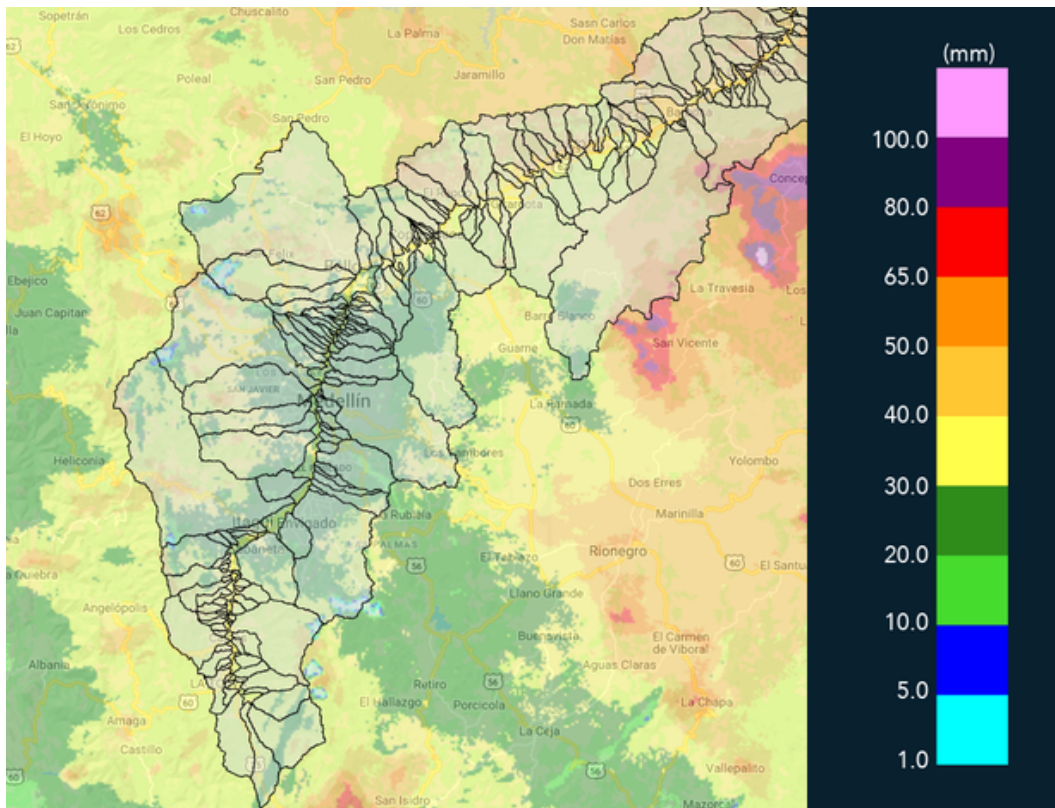
De acuerdo con la información del radar meteorológico, se han registrado acumulados de lluvia entre los 30 y 50 mm sobre todo el Valle de Aburrá.

(m) Mapa de acumulados de lluvia radar durante el evento

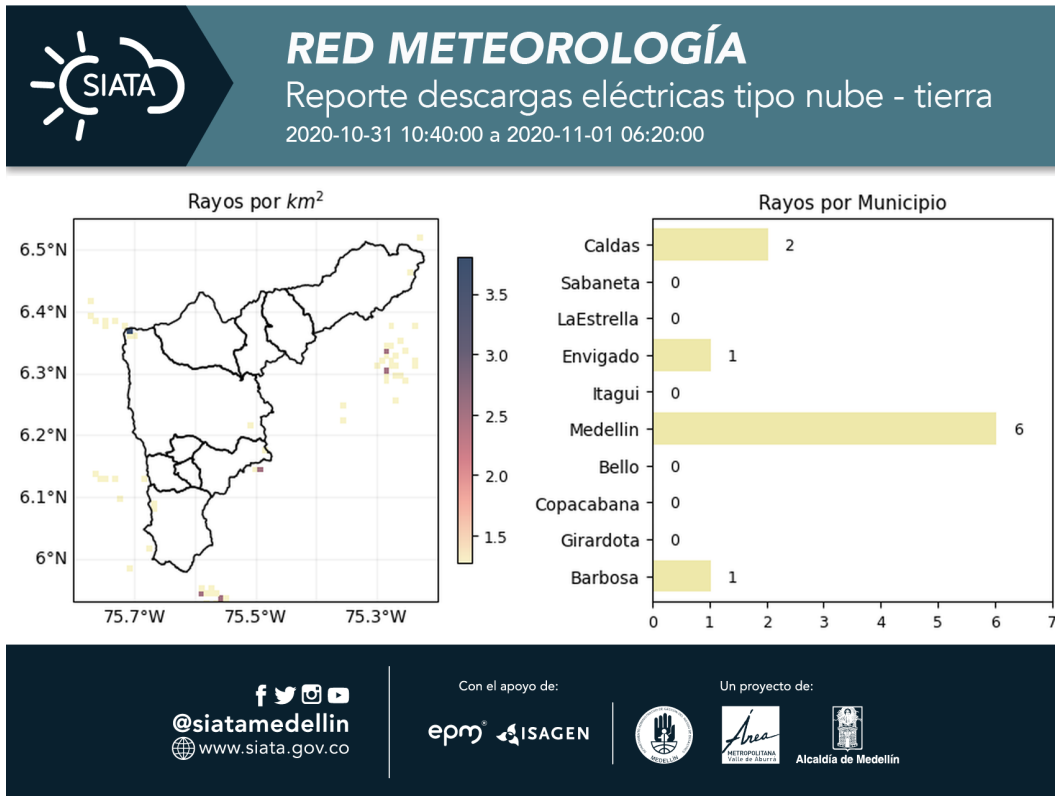
Se han registrado 10 descargas eléctricas de tipo nube tierra al interior del valle: 6 en Medellín, 2 en Caldas, 1 en Envigado y 1 en Barbosa.

(n) Mapa de descargas eléctricas durante el evento
