REGISTRO DE EVENTOS DE PRECIPITACIÓN			
FECHA: 2020-11-07		EVENTO N: 2082	
Caracterización de los eventos		Estaciones que registraron el evento	
Fecha inicio: 2020-11-07	Hora inicio: 13:30:00	N°	Nombre de la estación
Fecha fin: 2020-11-07	Hora fin: 18:20:00	184	Miraflores
Duración evento	4 horas 50 min	389	El Tesoro - Pluviografica
Mayor intensidad de lluvia		88	CUIDA Juan Cojo
Magnitud	76.2 mm/hora Hora: 18:12:00	37	Liceo Fernando Velez
Estación	70. Indural Km6 Medellin-Bogota	14	Escuela El Triunfo
Municipio	Copacabana, Rodas	253	Parque 3 Aguas - Pluvio
Mayor registro de lluvia acumulada		433	Salada Parte Alta - Pluviografica
Magnitud	26.67 mm	46	I.E La Milagrosa
Estación	184. Miraflores	392	Universidad San buenaventura - Pluviografica
Municipio	Medellin, 09 Buenos Aires	121	I.E Barrio Paris
Descripción del evento de precipitación		281	Megacolegio - Pluviografica
<p>El evento inició con la formación de núcleos de alta intensidad al oriente de la jurisdicción, los cuales se extendieron a los municipios del sur del valle y las comunas del centro de Medellín. Posteriormente, las lluvias en el sur se disiparon, excepto en Caldas, donde precipitaciones de muy alta intensidad, con grani

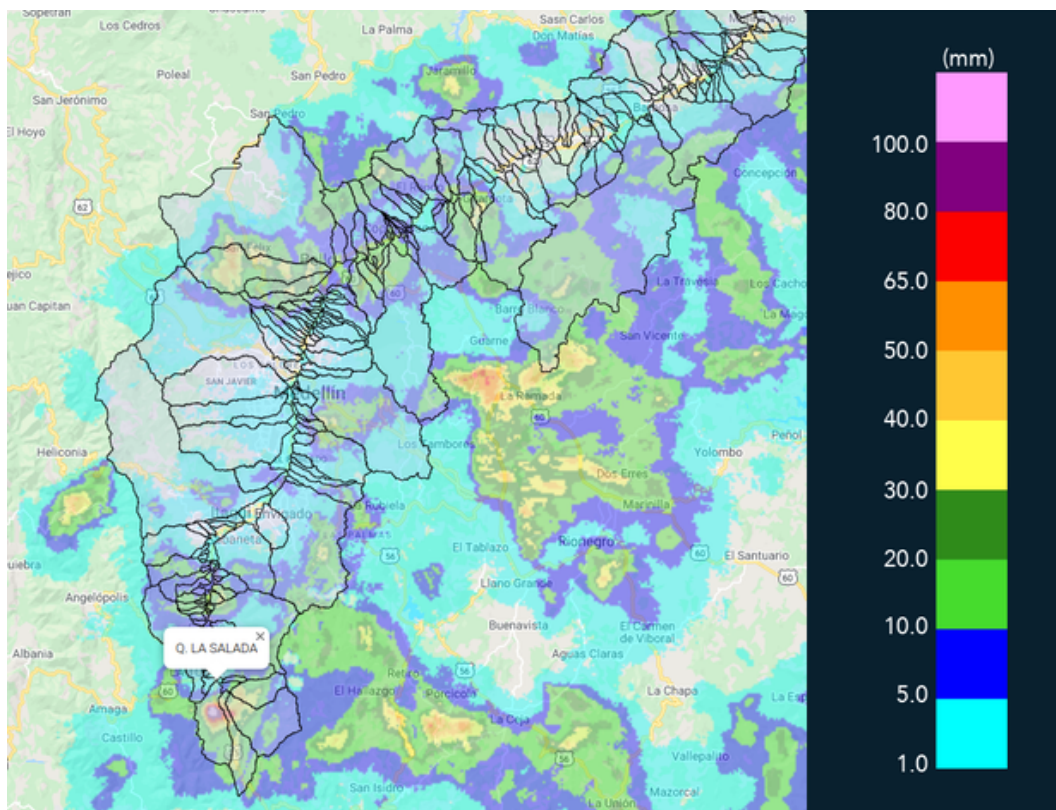
Los mayores acumulados de precipitación de radar, se presentaron en la cuenca de la quebrada La Salada en Caldas con valores que alcanzan los 100 mm. Mientras que en las demás cuencas del Valle de Aburrá los valores máximos oscilan entre los 10 y 40 mm.

(h) Mapa de acumulados de lluvia radar durante el evento

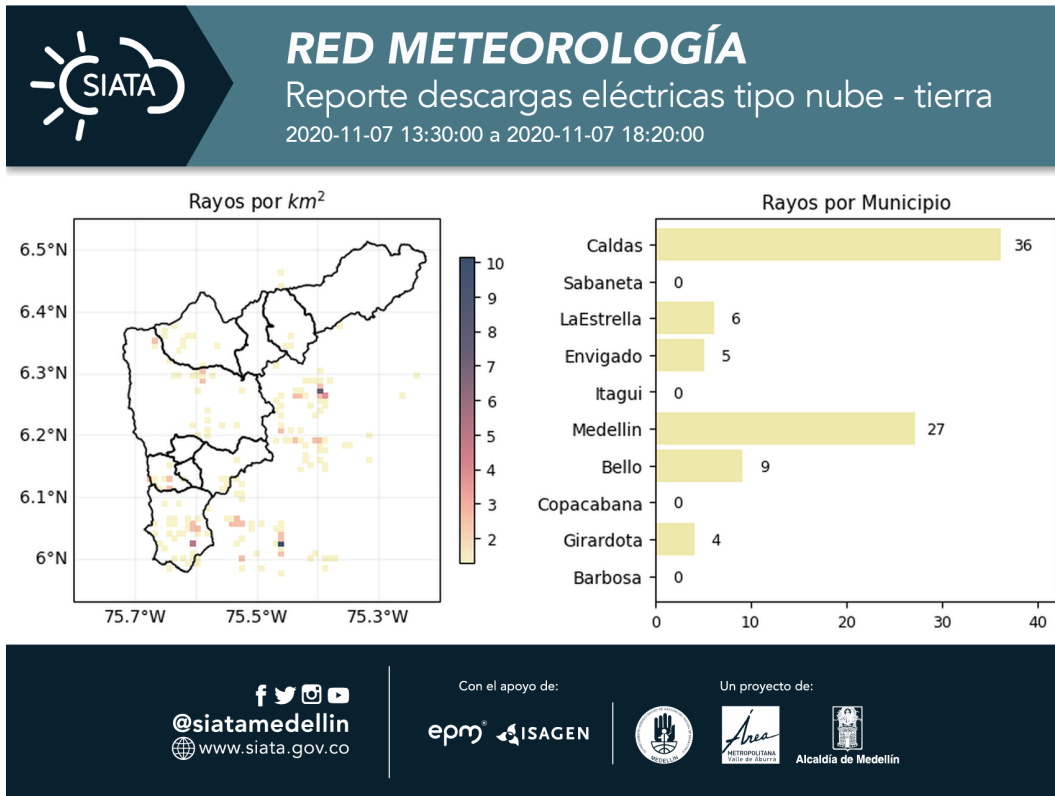
Se registraron en total 87 descargas eléctricas de tipo nube-tierra, 36 en Caldas, 27 en Medellín, 9 en Bello, 6 La Estrella, 5 Envigado y 4 Girardota.

(i) Mapa de descargas eléctricas durante el evento

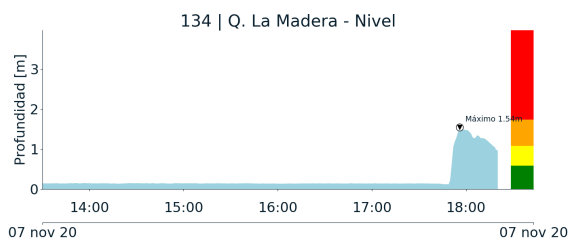
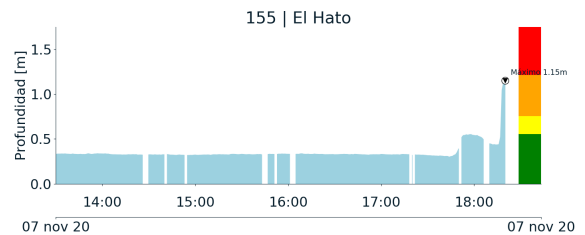
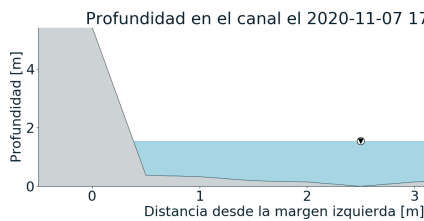
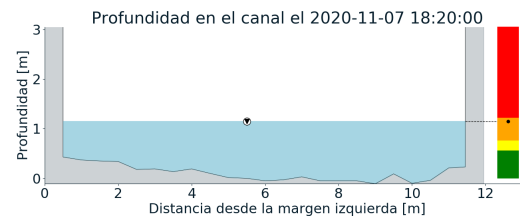
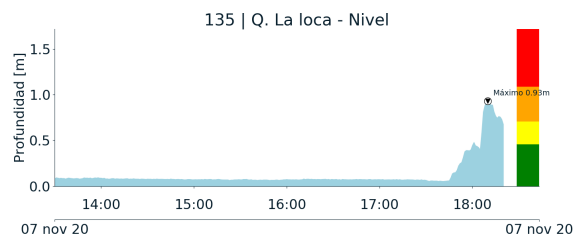
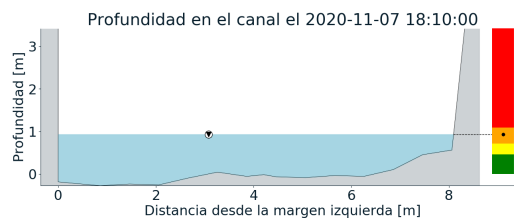
(j)

RESUMEN DE REGISTROS DE NIVEL				
Estación	Ubicación	Pico de la hidrografa [m]	Fecha y Hora	Máximo nivel de riesgo alcanzado
155. El Hato	Bello - Comuna 04	1.15	2020-11-07 18:20:00	Naranja
135. Q. La loca - Nivel	Bello - Comuna 03	0.93	2020-11-07 18:10:00	Naranja
134. Q. La Madera - Nivel	Bello - Comuna 02	1.54	2020-11-07 17:56:00	Naranja
