REGISTRO DE EVENTOS DE PRECIPITACIÓN EVENTO N: 2089

FECHA: 2020-11-15

IMÁGENES DEL RADAR METEOROLÓGICO

MAPA ACUMULADO				
FECHA: 2020-11-15	EVENTO N : 2089

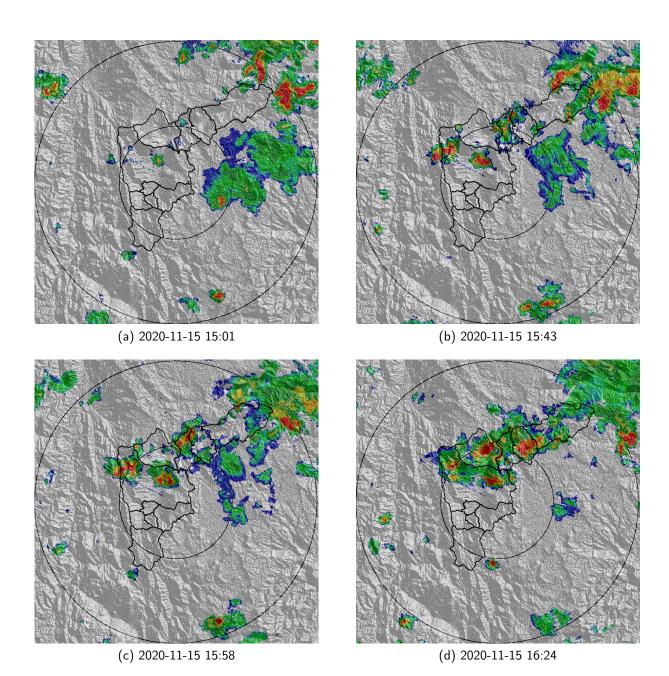
El evento comenzó con el ingreso de lluvias al oriente de Barbosa y posterior a esto la formación de sistemas convectivos de moderada – alta intensidad entre Medellín, Bello, Copacabana y Girardota. En el transcurso de la tarde estos aumentaron su intensidad y extensión cubriendo casi en la totalidad del norte y gran parte de Medellín con alta intensidad. En su desplazamiento lento hacia el nororiente los sistemas disminuian su intensidad, sin embargo para las 17:52 las lluvias persistían con alta intensidad en Medellín y baja intensidad en el norte. Se espera que las lluvias continúen el resto de la tarde y noche del día de hoy.vVa

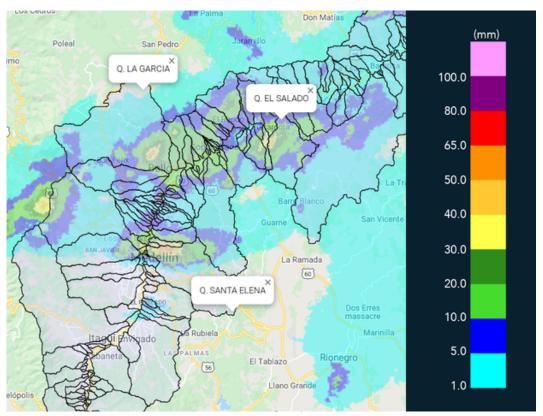
(h) Mapa de acumulados de lluvia radar durante el evento

Los mayores acumulados de precipitación estimada por el radar meteorológico se registraron sobre las cuencas de las quebradas La García (Bello), El Salado (Girardota) y Santa Elena (Medellin) con valores superiores a los 40 mm.

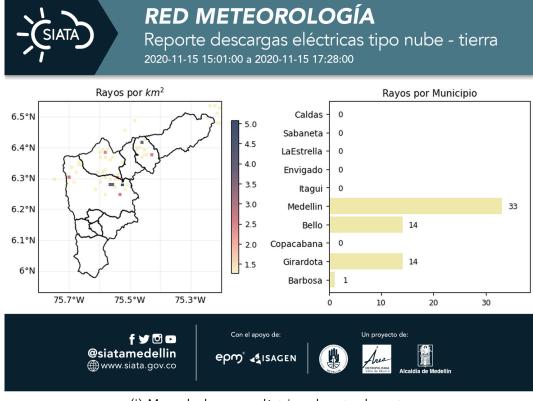
(i) Mapa de descargas eléctricas durante el evento

Se registraron en total 62 descargas eléctricas de tipo nube-tierra, 33 de estas en Medellín.
