REGISTRO DE EVENTOS DE PRECIPITACIÓN			
FECHA: 2021-01-23		EVENTO N: 2138	
Caracterización de los eventos		Estaciones que registraron el evento	
Fecha inicio: 2021-01-23	Hora inicio: 19:30:00	N°	Nombre de la estación
Fecha fin: 2021-01-24	Hora fin: 05:30:00	127	I.E. Manuel Jose Sierra - Sede la Holanda
Duración evento	10 horas 00 min	230	Alcaldía La Estrella - Pluvio
Mayor intensidad de lluvia		457	Ajizal
Magnitud	24.38 mm/hora Hora: 00:34:00	395	La harenala santa Maria - Pluviografica
Estación	288. Colegio Waldorf - Pluviografica	288	Colegio Waldorf - Pluviografica
Municipio	La Estrella, Pueblo viejo	15	Colegio San Lucas
Mayor registro de lluvia acumulada		66	I.E San Andres (Sede El Socorro)
Magnitud	11.43 mm	36	Colegio Concejo de Itagui
Estación	127. I.E. Manuel Jose Sierra - Sede la Holanda	33	Santa Maria Goretti
Municipio	Girardota, La Holanda- parte alta	65	I.E Las Lomitas
Descripción del evento de precipitación		56	I.E Inem Jose Felix de Restrepo Sede Santa Catalina

IMÁGENES DEL RADAR METEOROLÓGICO

MAPA ACUMULADO

RESUMEN REDES DE MONITOREO

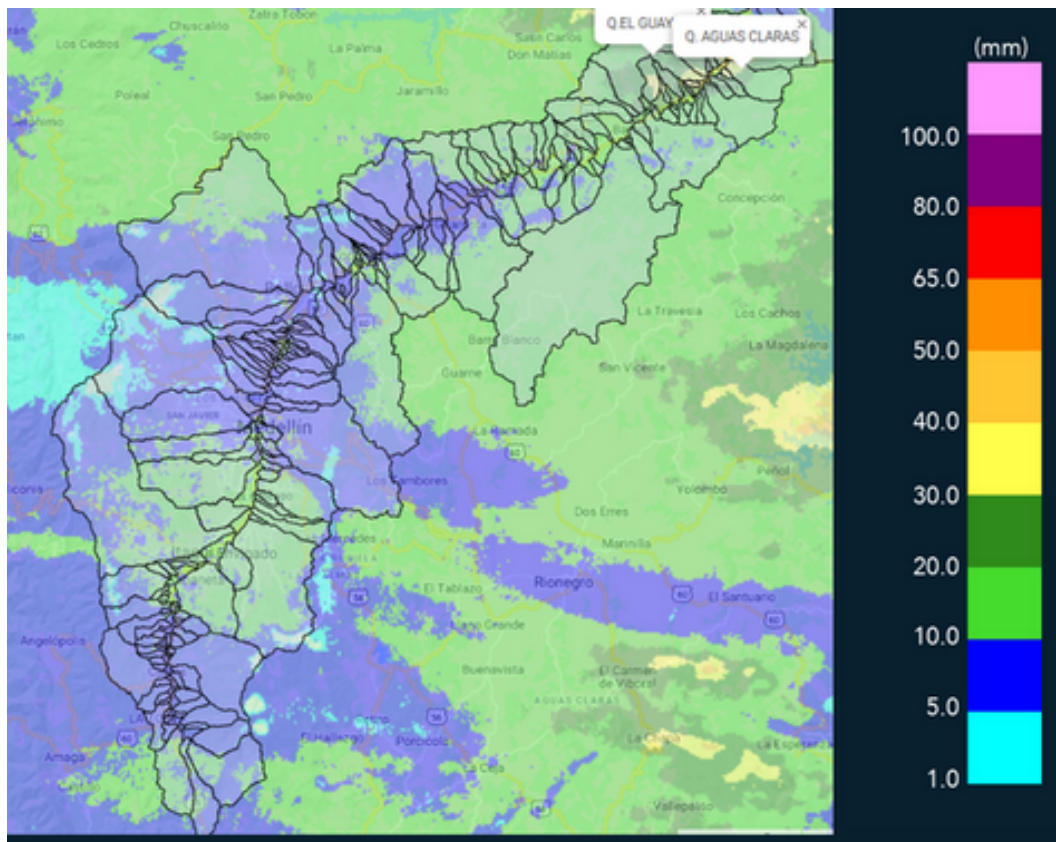
Los mayores acumulados de lluvia-radar se registraron sobre las cuencas El Guayabo y Aguas Claras, en Barbosa, con valores hasta de 25 mm.

(k) Mapa de acumulados de lluvia radar durante el evento
