REGISTRO DE EVENTOS DE PRECIPITACIÓN				
FECHA: 2021-02-09			EVENTO N: 2142	
Caracterización de los eventos		Estaciones que registraron el evento		
Fecha inicio: 2021-02-09	Hora inicio: 02:04:00	Nº	Nombre de la estación	Acumulado (mm)
Fecha fin: 2021-02-09	Hora fin: 06:10:00	62	Gimnasio Cantabria	14.48
Duración evento	4 horas 06 min	288	Colegio Waldorf - Pluviografica	13.72
Mayor intensidad de lluvia		230	Alcaldía La Estrella - Pluvio	13.46
Magnitud	48.77 mm/hora Hora: 04:18:00	43	Escuela Rural Quebrada Larga	12.45
Estación	43. Escuela Rural Quebrada Larga	420	Pan de azucar - Pluviografica	10.41
Municipio	Medellin, Yarumalito	18	Escuela El Salado	10.41
Mayor registro de lluvia acumulada		267	Colegio Canadiense - Pluviografica	9.91
Magnitud	14.48 mm	8	Escuela CEDEPRO	9.14
Estación	62. Gimnasio Cantabria	451	Heliadora - Pluviografica	8.13
Municipio	La Estrella, Pueblo Viejo	36	Colegio Concejo de Itagui	7.87

IMÁGENES DEL RADAR METEOROLÓGICO

MAPA ACUMULADO

MAPA DESCARGAS ELÉCTRICAS

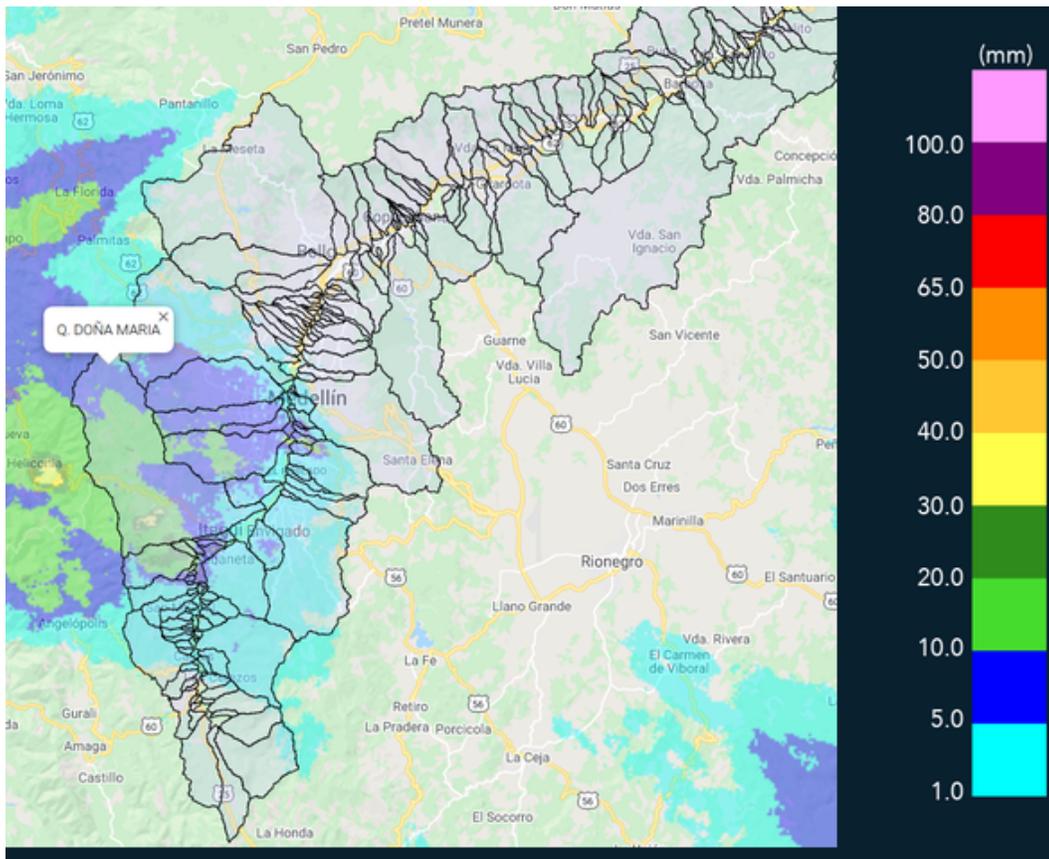
(i) Mapa de acumulados de lluvia radar durante el evento

Los mayores acumulados de lluvia - radar, se registraron al occidente de Medellín e Itagüí, sobre la cuenca de la quebrada Doña María.

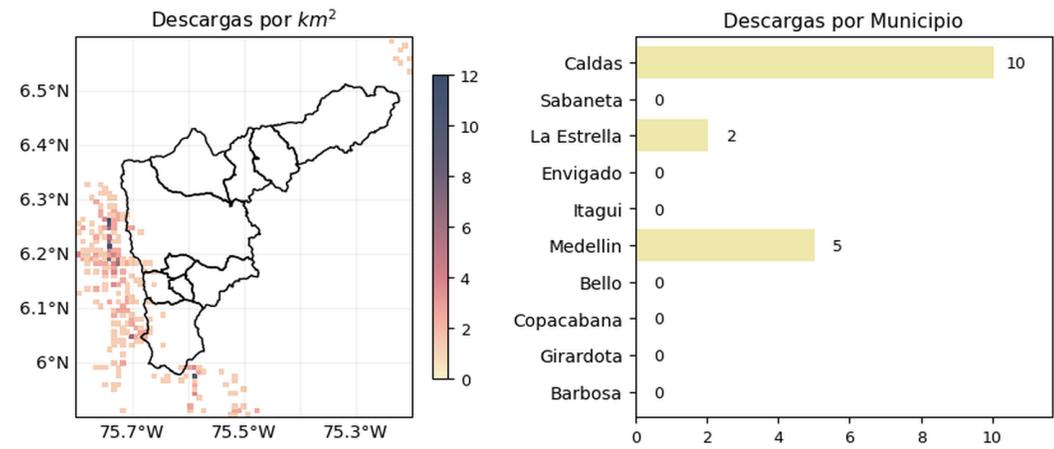
(j) Mapa de descargas eléctricas durante el evento

La mayor cantidad de descargas eléctricas se presentaron en Caldas.

**RED METEOROLOGÍA**  
 Reporte descargas eléctricas tipo nube - tierra  
 2021-02-08 05:00 a 2021-02-09 05:00
