REGISTRO DE EVENTOS DE PRECIPITACIÓN				
FECHA: 2021-03-04			EVENTO N: 2165	
Caracterización de los eventos		Estaciones que registraron el evento		
Fecha inicio: 2021-03-04	Hora inicio: 15:00:00	N°	Nombre de la estación	Acumulado (mm)
Fecha fin: 2021-03-04	Hora fin: 18:45:00	334	Manuel Mejía Vallejo - pluviografica	23.88
Duración evento	3 horas 45 min	26	Escuela Rural El Plan	18.03
Mayor intensidad de lluvia		328	Escuela Ingenieros Envigado - Pluviografica	17.78
Magnitud	54.86 mm/hora Hora: 16:36:00	55	I.E Reino de Belgica	16.0
Estación	334. Manuel Mejía Vallejo - pluviografica	261	Deslizamiento La raya - Pluviografica	11.43
Municipio	Envigado,	15	Colegio San Lucas	10.16
Mayor registro de lluvia acumulado		61	Planta de Agua Bocatoma	9.91
Magnitud	23.88 mm	16	I.E Ramon Munera Lopera	8.89
Estación	334. Manuel Mejía Vallejo - pluviografica	451	Heliodora - Pluviografica	7.87
Municipio	Envigado,	274	Carpinelo amapolita - Pluvio	7.87

IMÁGENES DEL RADAR METEOROLÓGICO

MAPA ACUMULADO

MAPA DESCARGAS ELÉCTRICAS

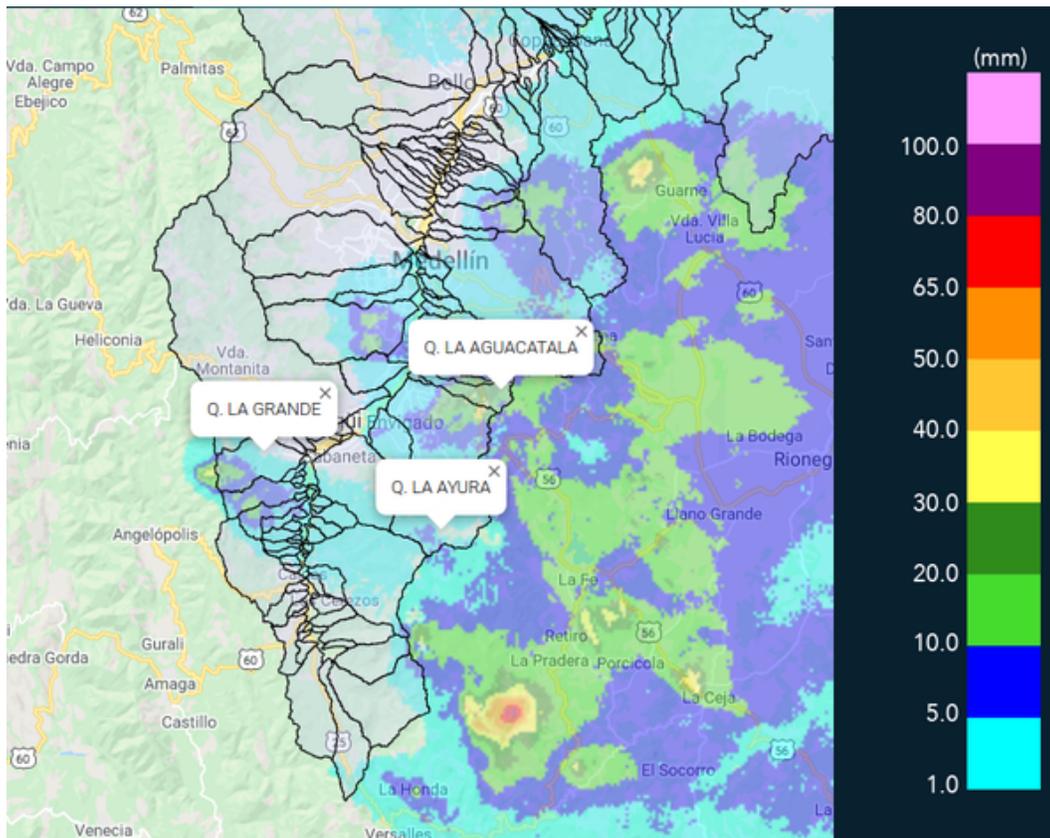
Se presentaron en las cuencas de las quebradas La Aguacatala (Medellín), La Ayurá (Envigado) y La Grande (La Estrella) con valores entre 20 y 30 mm.

(i) Mapa de acumulados de lluvia radar durante el evento

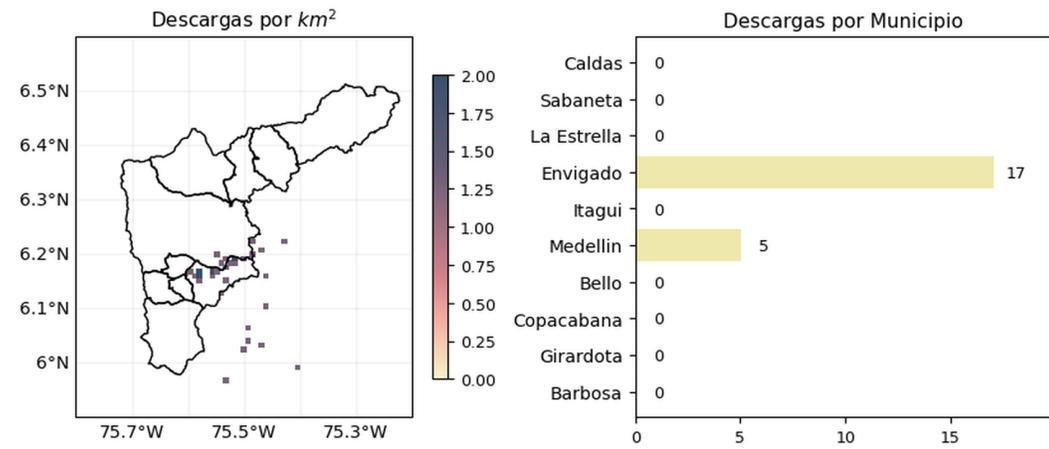
Se registraron 22 descargas eléctricas durante el evento, 17 de ellas en Envigado y 5 en Medellín.

Reporte descargas eléctricas tipo nube - tierra
2021-03-04 15:00 a 2021-03-04 18:45

(j) Mapa de descargas eléctricas durante el evento

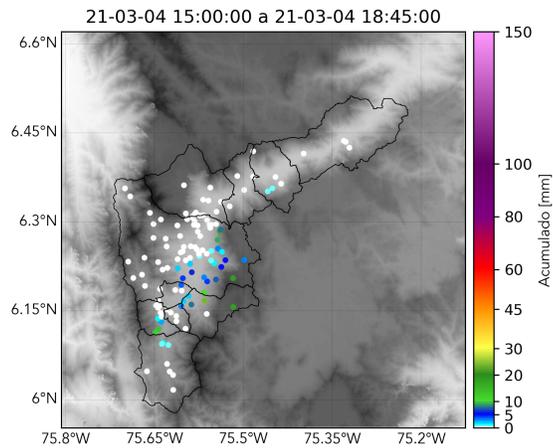
(k) Boletín Precipitación
