REGISTRO DE EVENTOS DE PRECIPITACIÓN				
FECHA: 2021-03-09			EVENTO N: 2172	
Caracterización de los eventos			Estaciones que registraron el evento	
Fecha inicio: 2021-03-09	Hora inicio: 12:45:00	Nº	Nombre de la estación	Acumulado (mm)
Fecha fin: 2021-03-09	Hora fin: 18:00:00	62	Gimnasio Cantabria	7.62
Duración evento	5 horas 15 min	230	Alcaldía La Estrella - Pluvio	7.37
Mayor intensidad de lluvia			244	Bomberos Envigado - Pluvio
Magnitud	33.53 mm/hora Hora: 17:00:00	266	Himalaya - Pluvio	6.6
Estación	230. Alcaldía La Estrella - Pluvio	481	Hospital La Estrella - Pluviografica	5.33
Municipio	La Estrella,	61	Planta de Agua Bocatoma	5.33
Mayor registro de lluvia acumulada			369	Metro la estrella - Pluviografica
Magnitud	7.62 mm			
Estación	62. Gimnasio Cantabria			
Municipio	La Estrella,			
Descripción del evento de precipitación				
<p>Durante la tarde se presentaron lluvias producto de convección local sobre el Valle y las inmediaciones del mismo. Éstas lluvias se caracterizaron por el constante desarrollo de núcleos de precipitación sobre el Valle de Aburrá, los cuales influyeron inicialmente sobre Barbosa y posteriormente sobre Medellín y los municipios del sur. Las lluvias más int

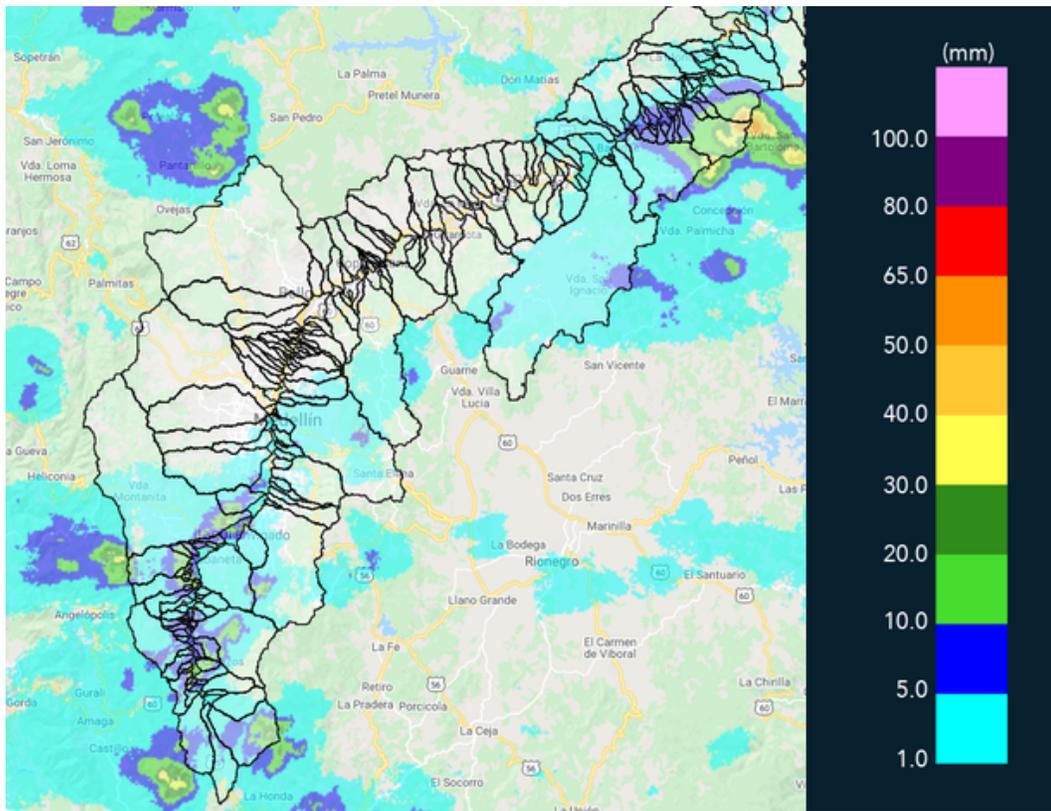
Los mayores acumulados de precipitación de radar se presentaron sobre algunas de las cuencas de municipio de Barbosa y algunas de las cuencas de sur del Valle. El mayor acumulado se registró sobre la cuencas de las quebrada Q. Aguas Claras con valores que llegaron a los 50mm.

(f) Mapa de acumulados de lluvia radar durante el evento

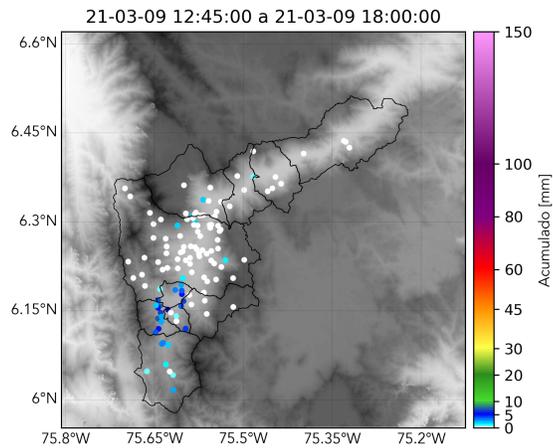
(g) Boletín Precipitación
