REGISTRO DE EVENTOS DE PRECIPITACIÓN			
FECHA: 2021-03-11		EVENTO N: 2176	
Caracterización de los eventos		Estaciones que registraron el evento	
Fecha inicio: 2021-03-11	Hora inicio: 13:00:00	N°	Nombre de la estación
Fecha fin: 2021-03-11	Hora fin: 17:20:00	48	Escuela Rural Santa Angela
Duración evento	4 horas 20 min	281	Megacolegio - Pluviografica
Mayor intensidad de lluvia		20	Fundacion Hogares Claret
Magnitud	67.06 mm/hora Hora: 15:53:00	456	Pluviometro Arenys de mar
Estación	241. Sede Social Picacho Las Vegas	67	I.E Juan Echeverry Abad
Municipio	Medellin, 06 Doce Octubre	352	Institucion Educativa La Candelaria - Pluviografica
Mayor registro de lluvia acumulada		14	Escuela El Triunfo
Magnitud	23.88 mm	27	Centro de Salud San Javier La Loma
Estación	48. Escuela Rural Santa Angela	241	Sede Social Picacho Las Vegas
Municipio	Medellin,	445	Deprimido San Juan Con La 80 - Pluviografica
Descripción del evento de precipitación		437	Paradero Jalisco San Felix - Pluviografica

IMÁGENES DEL RADAR METEOROLÓGICO

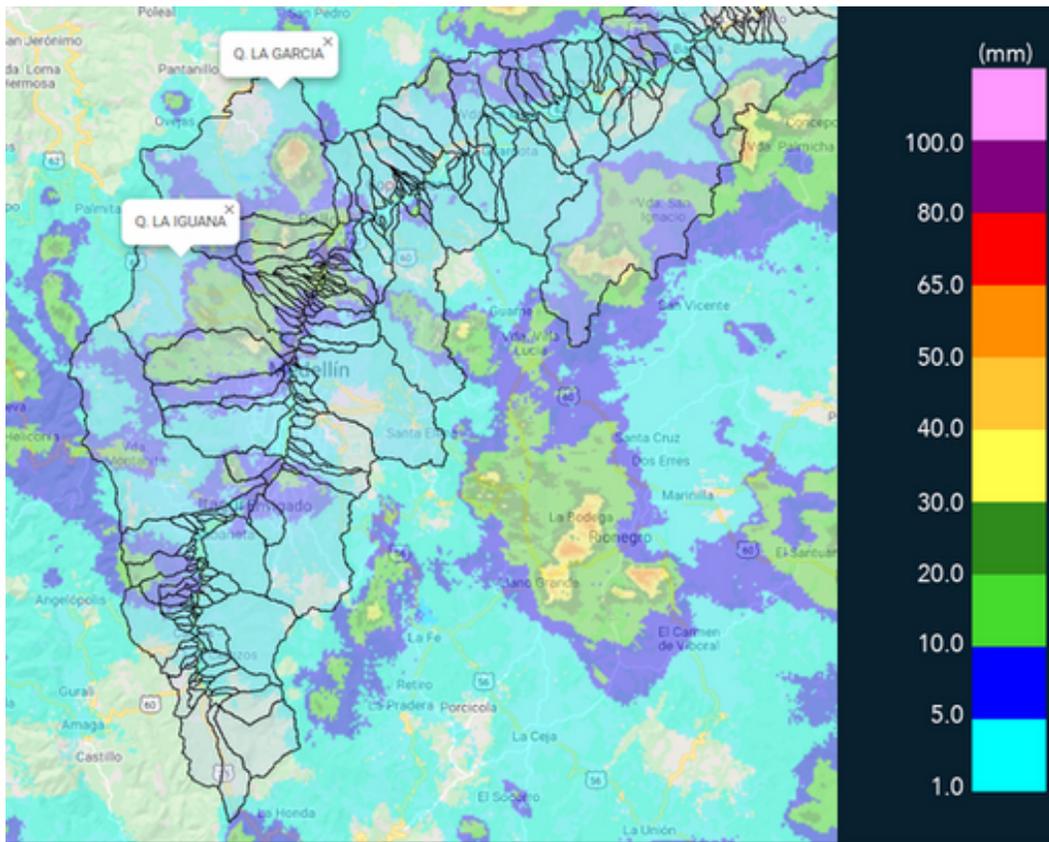
Los mayores acumulados se registraron sobre la cuencas de las quebradas ubicadas al occidente de Medellín con acumulados que alcanzaron los 65 mm.

(q) Mapa de acumulados de lluvia radar durante el evento

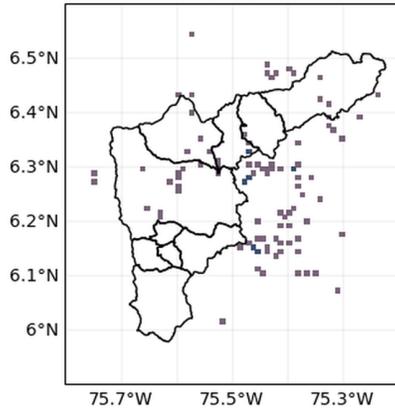
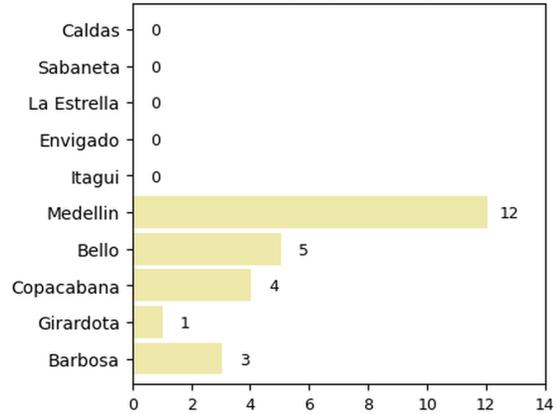
Se registraron en total 25 descargas electricas, 12 de ellas en Medellin.

**RED METEOROLOGÍA**  
 Reporte descargas eléctricas tipo nube - tierra  
 2021-03-11 13:00 a 2021-03-11 17:20

(r) Mapa de descargas eléctricas durante el evento

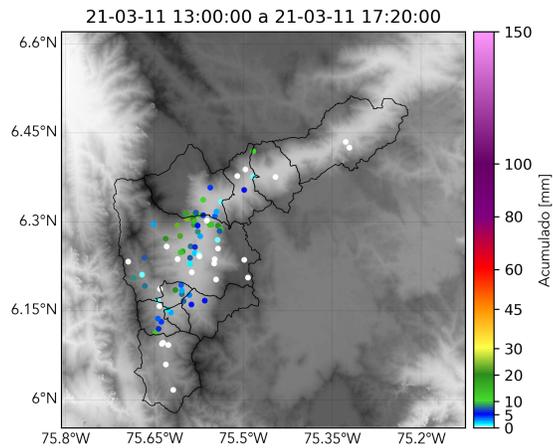
(s) Boletín Precipitación
